COMMUNE DE LA CHAPELLE D'ABONDANCE

Bilan Hydraulique du réseau
de distribution d'eau potable

2006 - 2007

RAPPORT D'ETUDE

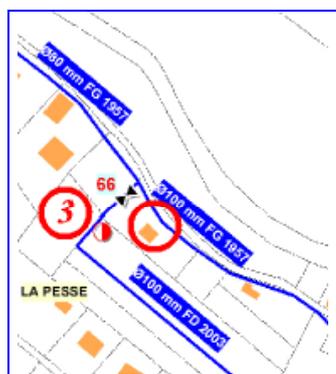
La fuite **F3** est située au niveau du hameau de La Ville du Nant au lieu-dit La Pesse sur le branchement particulier du chalet **Imladris**. Le propriétaire du chalet n'a pas été identifié pour le moment ce qui n'a pas permis l'accès au compteur qui est nécessaire pour une localisation exacte. A défaut de plus de précision lorsque l'accès au compteur particulier sera possible, la corrélation situe la fuite à environ **30 ml du RVS n°66**. Le débit estimé de cette fuite est d'environ **0,2 m³/h**.

Le schéma ci-dessous précise l'implantation exacte de cette fuite :

A fin de procéder à la réparation de cette fuite **F3** le plus rapidement possible, la commune déterminera l'identité du propriétaire et s'assurera de l'accès au compteur du particulier. Dès lors, une nouvelle corrélation acoustique sera entreprise afin de déterminer l'emplacement exact de cette fuite. *Cette nouvelle campagne de corrélation n'entre pas dans le cadre du bilan hydraulique actuel.*

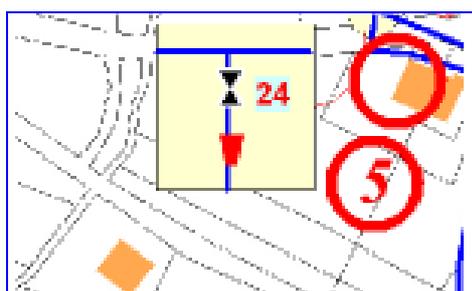
La fuite **F5** est située au niveau du hameau de La Ville du Nant au lieu-dit Les Coudrées sur le branchement particulier de Monsieur Hervé Alain. Le matériau constituant le branchement particulier est du cuivre, ce dernier avait déjà fait l'objet d'une réparation en 2004 dans le cadre de l'étude-diagnostic sous la référence F13. Etant donné les antécédents localisés sur ce branchement nous préconisons un remplacement de ce dernier ; la commune en profitera par la même occasion pour déplacer le compteur du particulier en limite de propriété.

Le débit estimé de cette fuite est d'environ **1 m³/h**.

Le schéma ci-dessous précise l'implantation exacte de cette fuite :

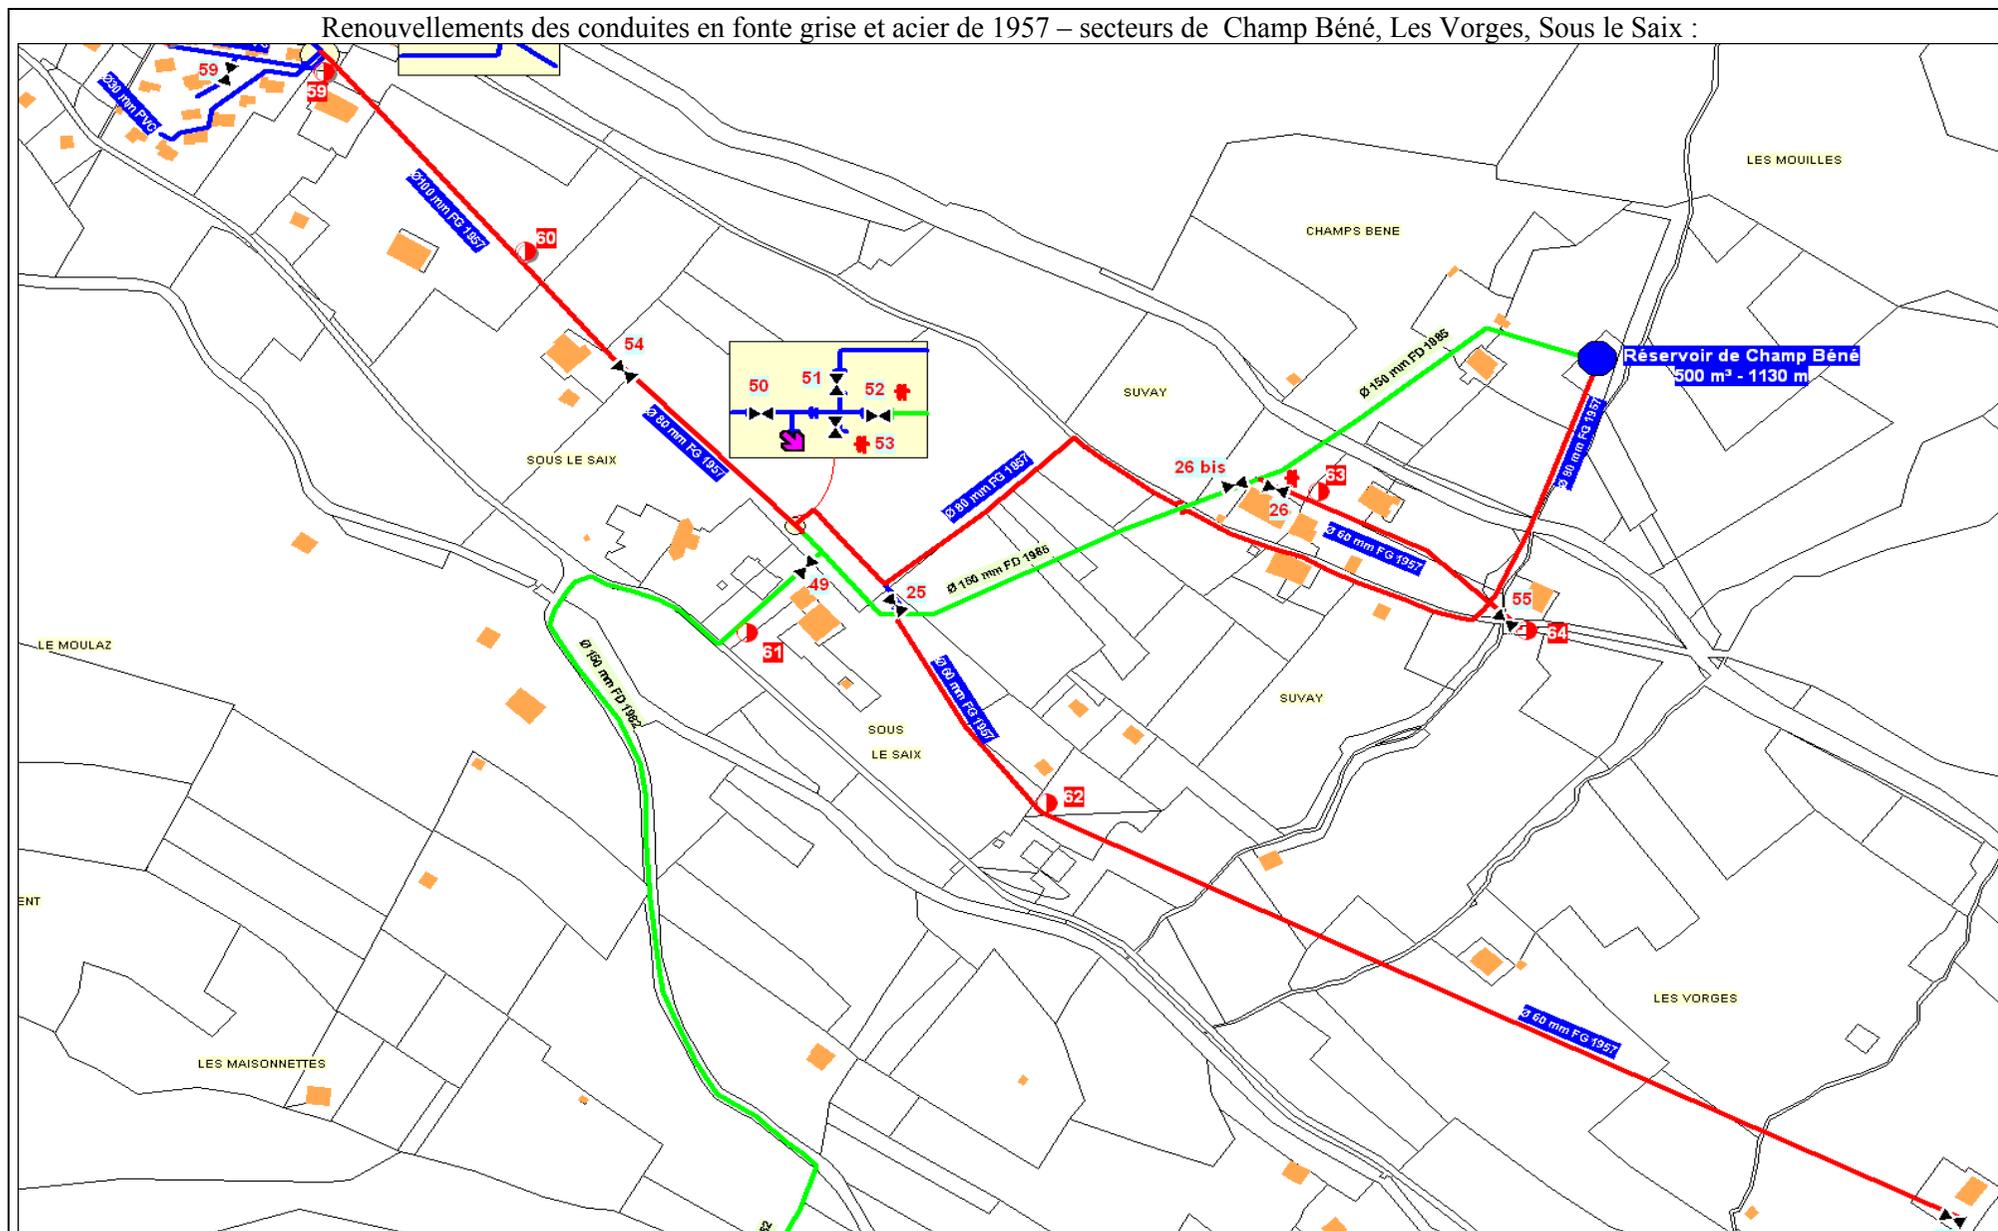
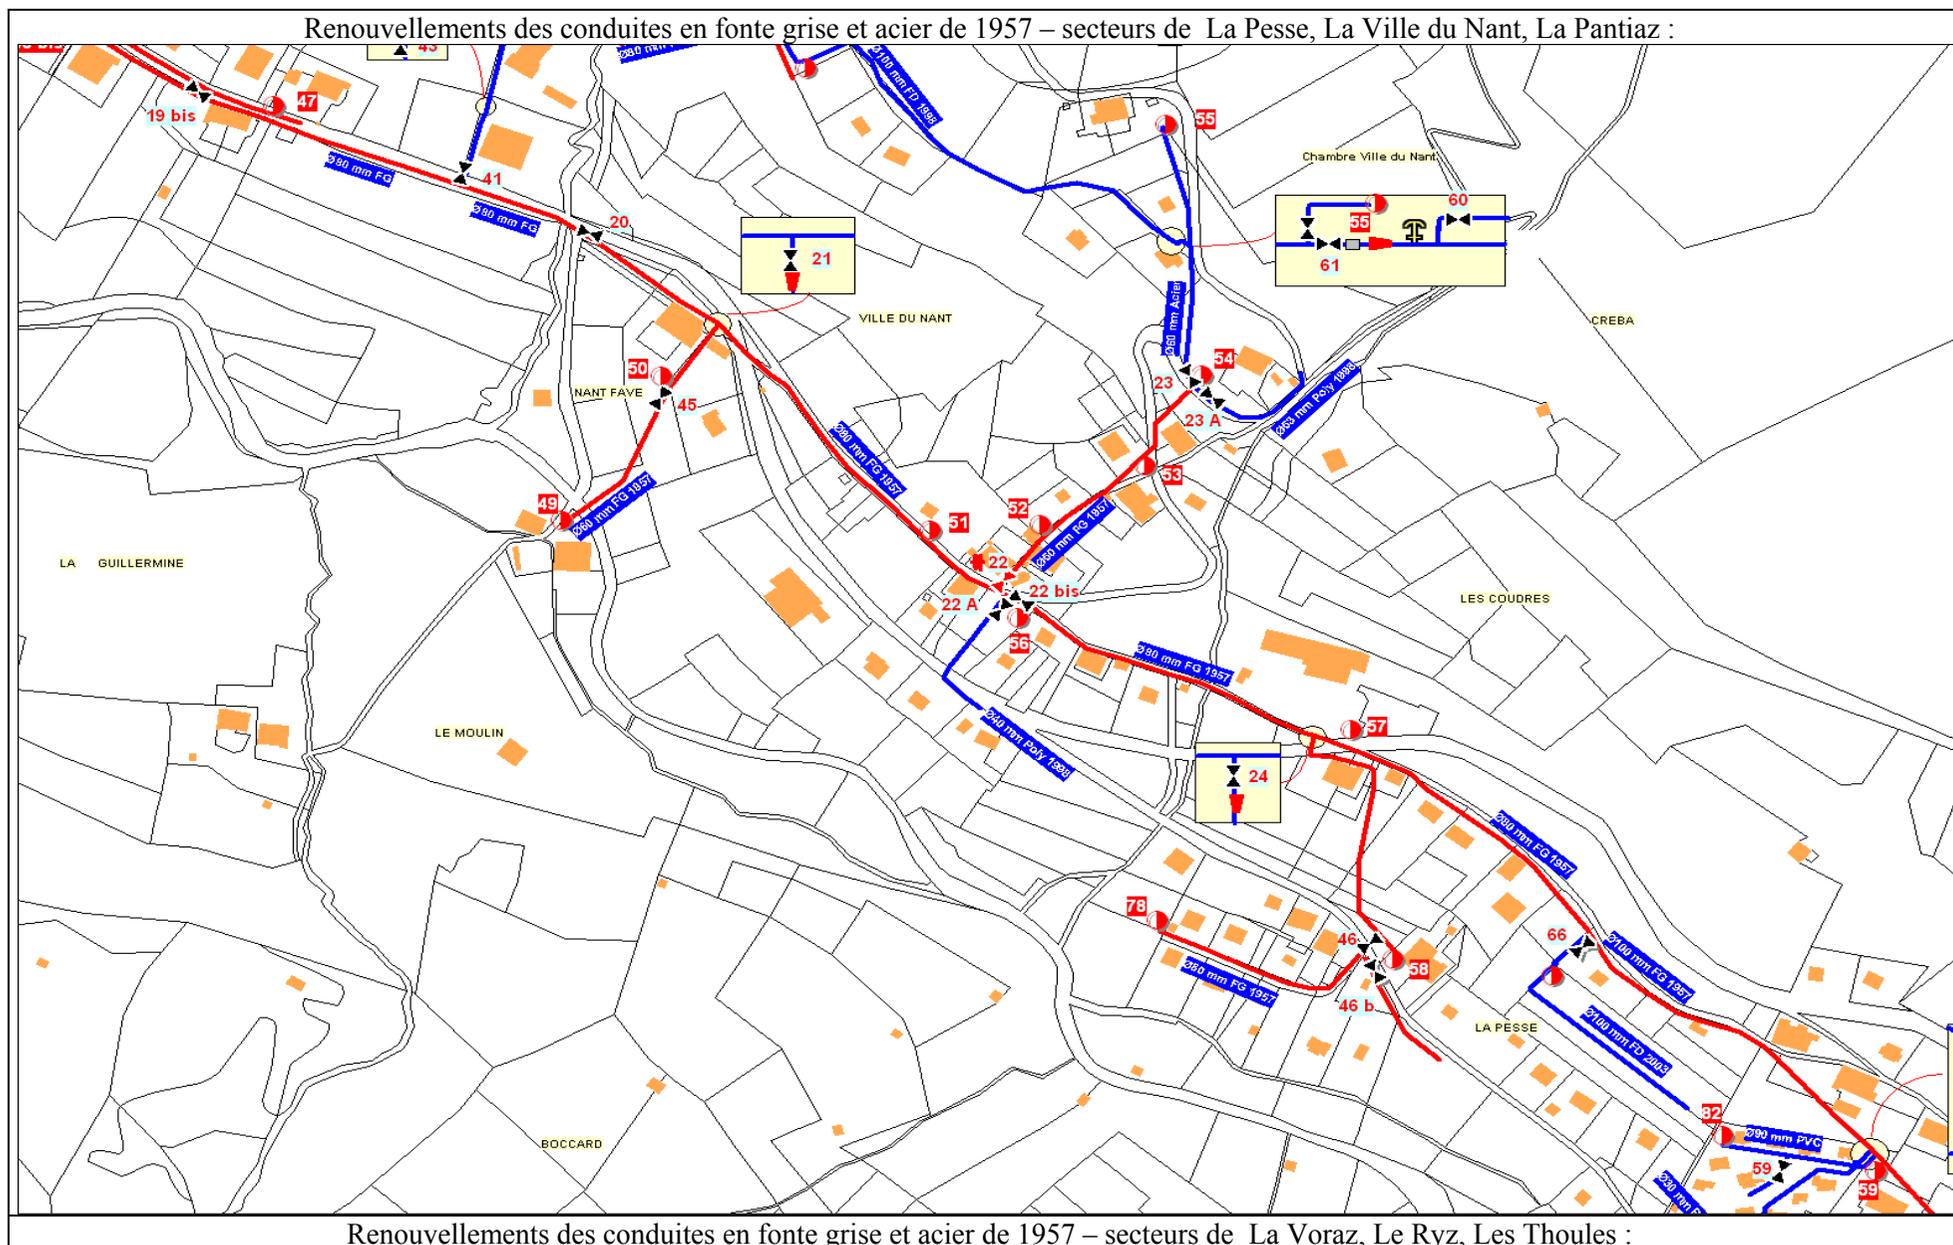
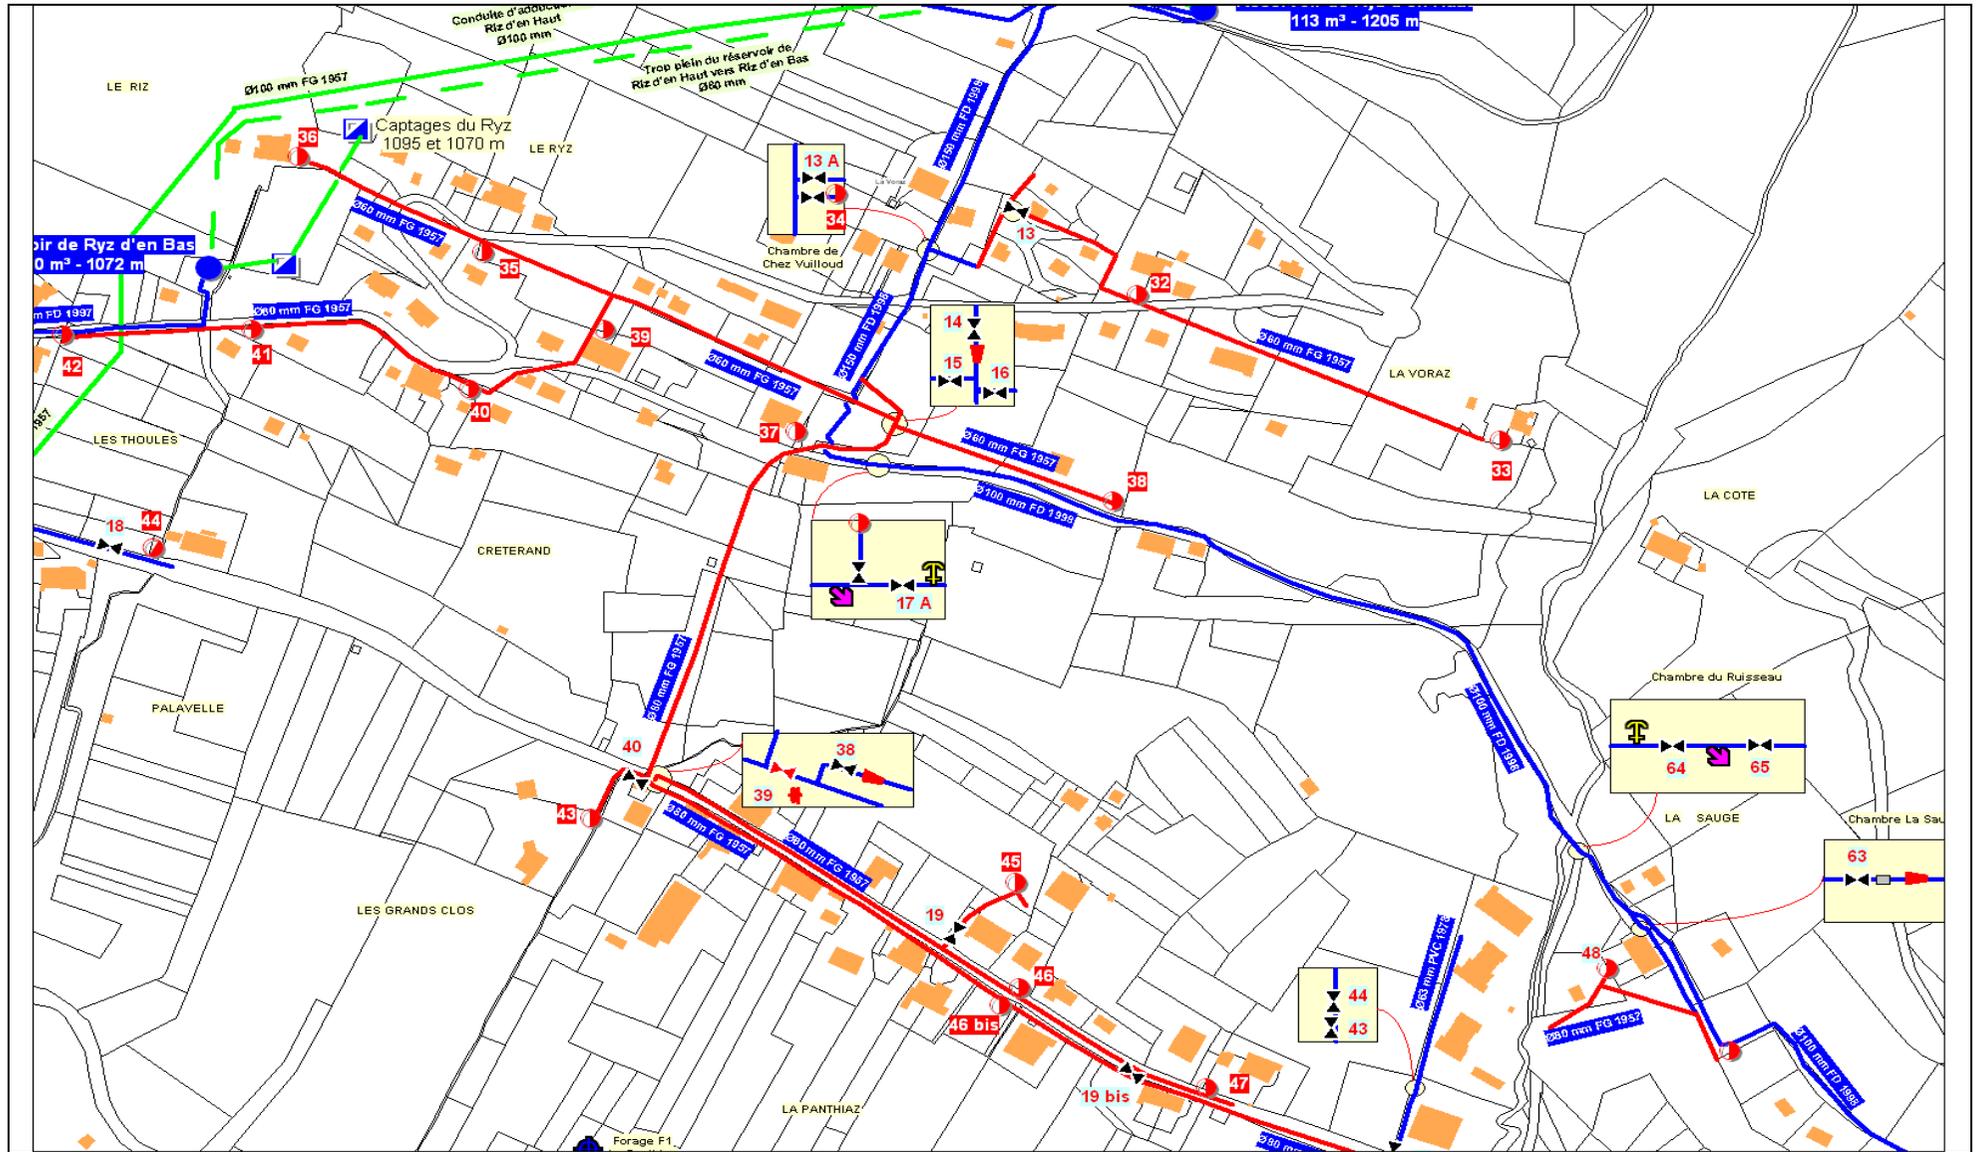
Le détail de ces renouvellements est repris sous forme graphique dans les pages suivantes en plusieurs fois du fait de l'importance du linéaire concerné. Les tronçons figurés **en rouge** sont à renouveler.

Au total, le linéaire de conduites publiques constitué de **fonte grise et d'acier de 1957** à renouveler est d'environ **6 429 ml** sans intégrer le linéaire correspondant des **branchements particuliers**.

L'importance du linéaire de réseau à renouveler ainsi que l'investissement financier qui en découle pourront conduire la commune à effectuer ces renouvellements **en plusieurs phases distinctes** en fonction des impératifs économiques et technique de cette dernière. Les conduites principales ainsi que les antennes seront renouvelées en **diamètre Ø 100 mm en fonte ductile** afin de respecter les normes de défense incendie en vigueur sur un réseau de distribution d'eau potable.

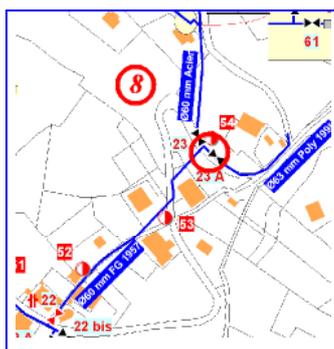
La fuite **F8** est située au niveau du hameau de La Ville du Nant sur un branchement particulier. Le propriétaire du branchement n'a pas été identifié pour le moment ce qui n'a pas permis l'accès au compteur qui est nécessaire pour une localisation exacte. Le débit estimé de cette fuite est d'environ **0,6 m³/h**.

Le schéma ci-dessous précise l'implantation exacte de cette fuite :

A fin de procéder à la réparation de cette fuite **F8** le plus rapidement possible, la commune déterminera l'identité du propriétaire et s'assurera de l'accès au compteur du particulier. Dès lors, une nouvelle corrélation acoustique sera entreprise afin de déterminer l'emplacement exact de cette fuite. *Cette nouvelle campagne de corrélation n'entre pas dans le cadre du bilan hydraulique actuel.*

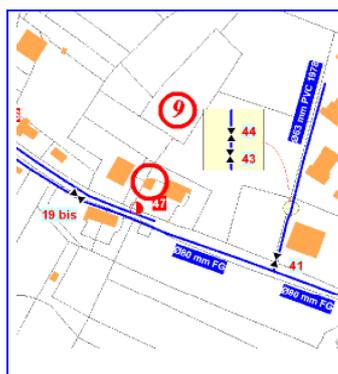
La fuite **F9** est située au niveau du hameau de La Panthiaz sur le branchement particulier de Monsieur Maxit Jean Jacques. L'accès au compteur n'a pas été possible pour le moment, cet accès est néanmoins indispensable pour une localisation exacte. Le débit estimé de cette fuite est d'environ **0,5 m³/h**.

Le schéma ci-dessous précise l'implantation exacte de cette fuite :

Afin de procéder à la réparation de cette fuite **F9** le plus rapidement possible, la commune s'assurera de l'accès au compteur du particulier. Dès lors, une nouvelle corrélation acoustique sera entreprise afin de déterminer l'emplacement exact de cette fuite. *Cette nouvelle campagne de corrélation n'entre pas dans le cadre du bilan hydraulique actuel.*

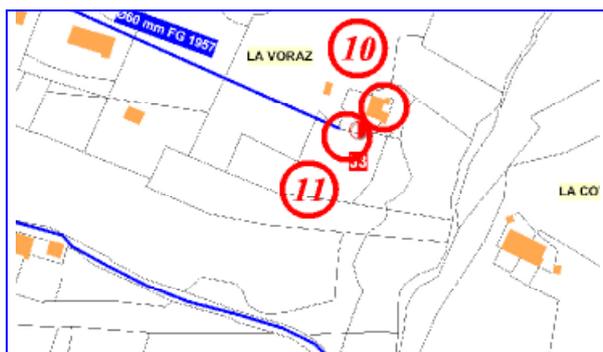
La fuite **F10** est située au niveau du hameau de La Voraz sur le branchement particulier de Monsieur Crépy-Banfin Gabriel ou son voisin. L'accès au compteur n'a pas été possible pour le moment, cet accès est néanmoins indispensable pour une localisation exacte. Le débit estimé de cette fuite est d'environ **0,7 m³/h**.

Le schéma ci-dessous précise l'implantation exacte de cette fuite :

Afin de procéder à la réparation de cette fuite **F10** le plus rapidement possible, la commune s'assurera de l'accès au compteur du particulier. Dès lors, une nouvelle corrélation acoustique sera entreprise afin de déterminer l'emplacement exact de cette fuite. *Cette nouvelle campagne de corrélation n'entre pas dans le cadre du bilan hydraulique actuel.*

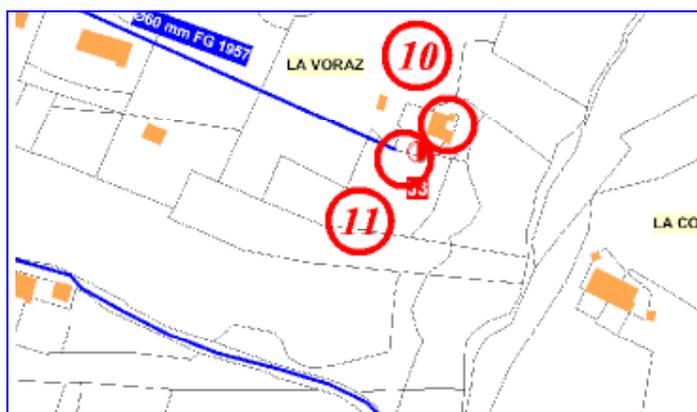
La fuite **F11** est située au niveau du hameau de La Voraz au niveau du presse étoupe de la borne incendie n°33. Cette fuite a été signalée par les employés communaux durant le bilan hydraulique, à l'heure de la rédaction du présent rapport, nous ne disposons pas d'informations qui confirme la réparation de cette dernière. Le débit de cette fuite n'a pu être estimé.

Le schéma ci-dessous précise l'implantation exacte de cette fuite :

La commune s'assurera de la réparation de cette fuite dans les meilleurs délais.

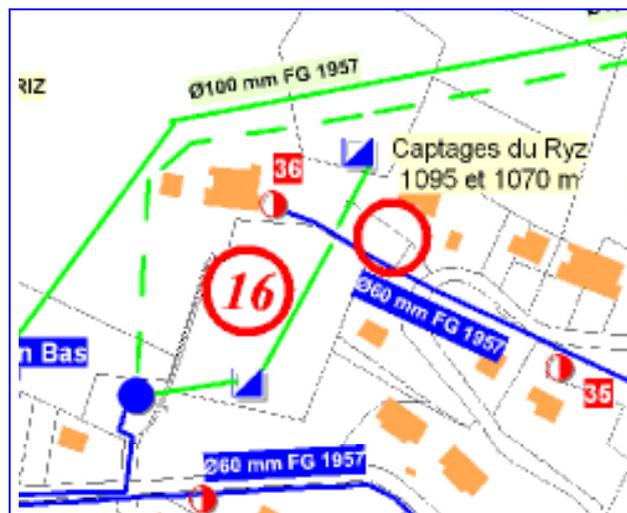
La fuite **F16** est située au niveau du hameau du Ryz sur le branchement particulier de Madame Titaux Michelle.

L'accès au compteur n'a pas été possible pour le moment, cet accès est néanmoins indispensable pour une localisation exacte. Le débit estimé de cette fuite est d'environ **1 m³/h**.

Le schéma suivant précise l'implantation exacte de cette fuite :

A fin de procéder à la réparation de cette fuite **F16** le plus rapidement possible, la commune s'assurera de l'accès au compteur du particulier. Dès lors, une nouvelle corrélation acoustique sera entreprise afin de déterminer l'emplacement exact de cette fuite. *Cette nouvelle campagne de corrélation n'entre pas dans le cadre du bilan hydraulique actuel.*

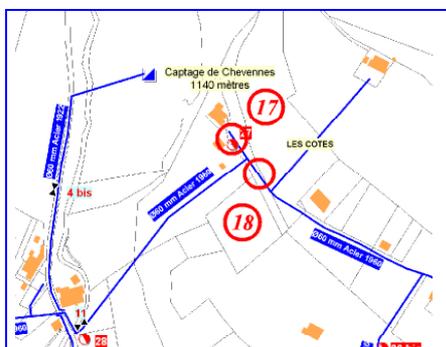
La fuite **F17** est située au niveau du hameau des Côtes sur le branchement particulier de Monsieur Gauthier François. L'accès au compteur qui est nécessaire pour une localisation exacte de la fuite n'a pas été possible pour le moment, il sera néanmoins indispensable afin de localiser avec précision la fuite. Le débit estimé de cette fuite est d'environ **0,2 m³/h**.

Le schéma ci-dessous précise l'implantation exacte de cette fuite :

A fin de procéder à la réparation de cette fuite **F17** le plus rapidement possible, la commune s'assurera de l'accès au compteur du particulier. Dès lors, une nouvelle corrélation acoustique sera entreprise afin de déterminer l'emplacement exact de cette fuite. *Cette nouvelle campagne de corrélation n'entre pas dans le cadre du bilan hydraulique actuel.*

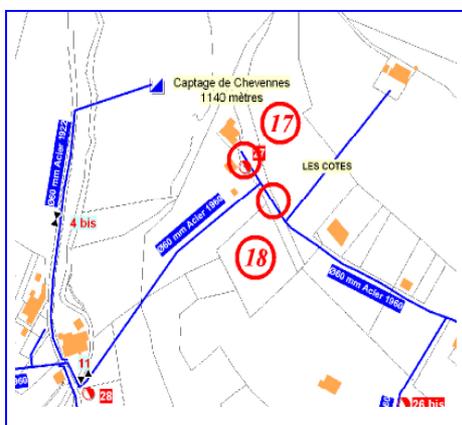
La fuite **F18** est située au niveau du hameau des Côtes sur la conduite de distribution publique en acier de diamètre Ø 60 mm datant de 1960. La fuite a été localisée à 13,50 ml de la borne incendie n°27. Le débit estimé de cette fuite est d'environ **0,2 m³/h**.

Le schéma ci-dessous précise l'implantation exacte de cette fuite :

La fuite **F18** n'a pas été réparée à la fin du bilan hydraulique, la commune de La Chapelle d'Abondance veillera à effectuer la réparation dans les plus brefs délais.

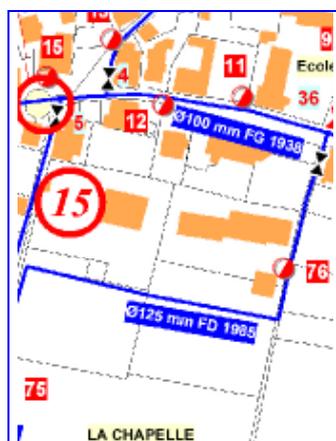
La fuite **F15** est située au niveau du Chef-lieu de La Chapelle d'Abondance sur le branchement particulier de Monsieur Maxit Arthur. Le débit estimé de cette fuite est d'environ **0,5 m³/h**.

Le schéma ci-dessous précise l'implantation exacte de cette fuite :

La commune procédera le plus rapidement possible à la réparation du branchement en question.

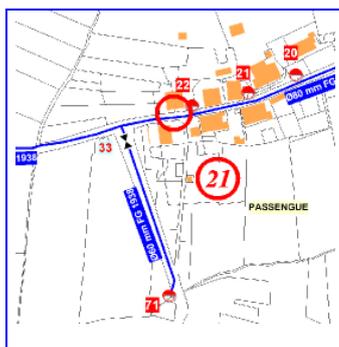
La fuite **F21** est située au niveau du hameau de Passengué soit sur la conduite Ø 80 mm fonte grise de 1938, soit sur le collier de prise en charge de Monsieur Bennaz.

L'accès au compteur n'a pas été possible pour le moment, cet accès est néanmoins indispensable pour une localisation exacte de la fuite. Le débit estimé de cette fuite est d'environ **0,5 m³/h**.

Le schéma page suivante précise l'implantation exacte de cette fuite :

A fin de procéder à la localisation exacte de cette fuite **F21** le plus rapidement possible, la commune s'assurera de l'accès au compteur du particulier. Dès lors, une nouvelle corrélation acoustique sera entreprise afin de déterminer l'emplacement de cette fuite. *Cette nouvelle campagne de corrélation n'entre pas dans le cadre du bilan hydraulique actuel.*

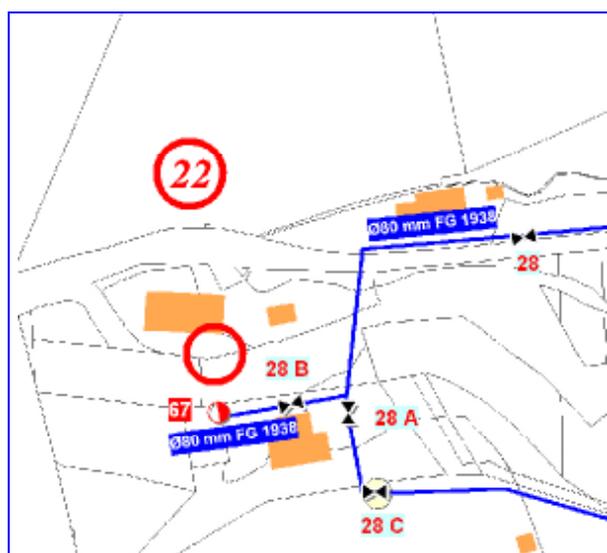
La fuite **F22** est située au niveau du hameau des Plagnes sur le branchement particulier de l'entreprise Cruz-Mermy Maurice. Il s'agit d'un raccord défectueux situé dans un regard de visite. Le débit estimé de cette fuite est d'environ **4 m³/h**. cette fuite a été **isolée** du réseau de distribution le **06/12/2006** par fermeture de la vannette d'isolement.

Le schéma ci-dessous précise l'implantation exacte de cette fuite :

La commune s'assurera de la réparation de cette fuite **F22** le plus rapidement possible.

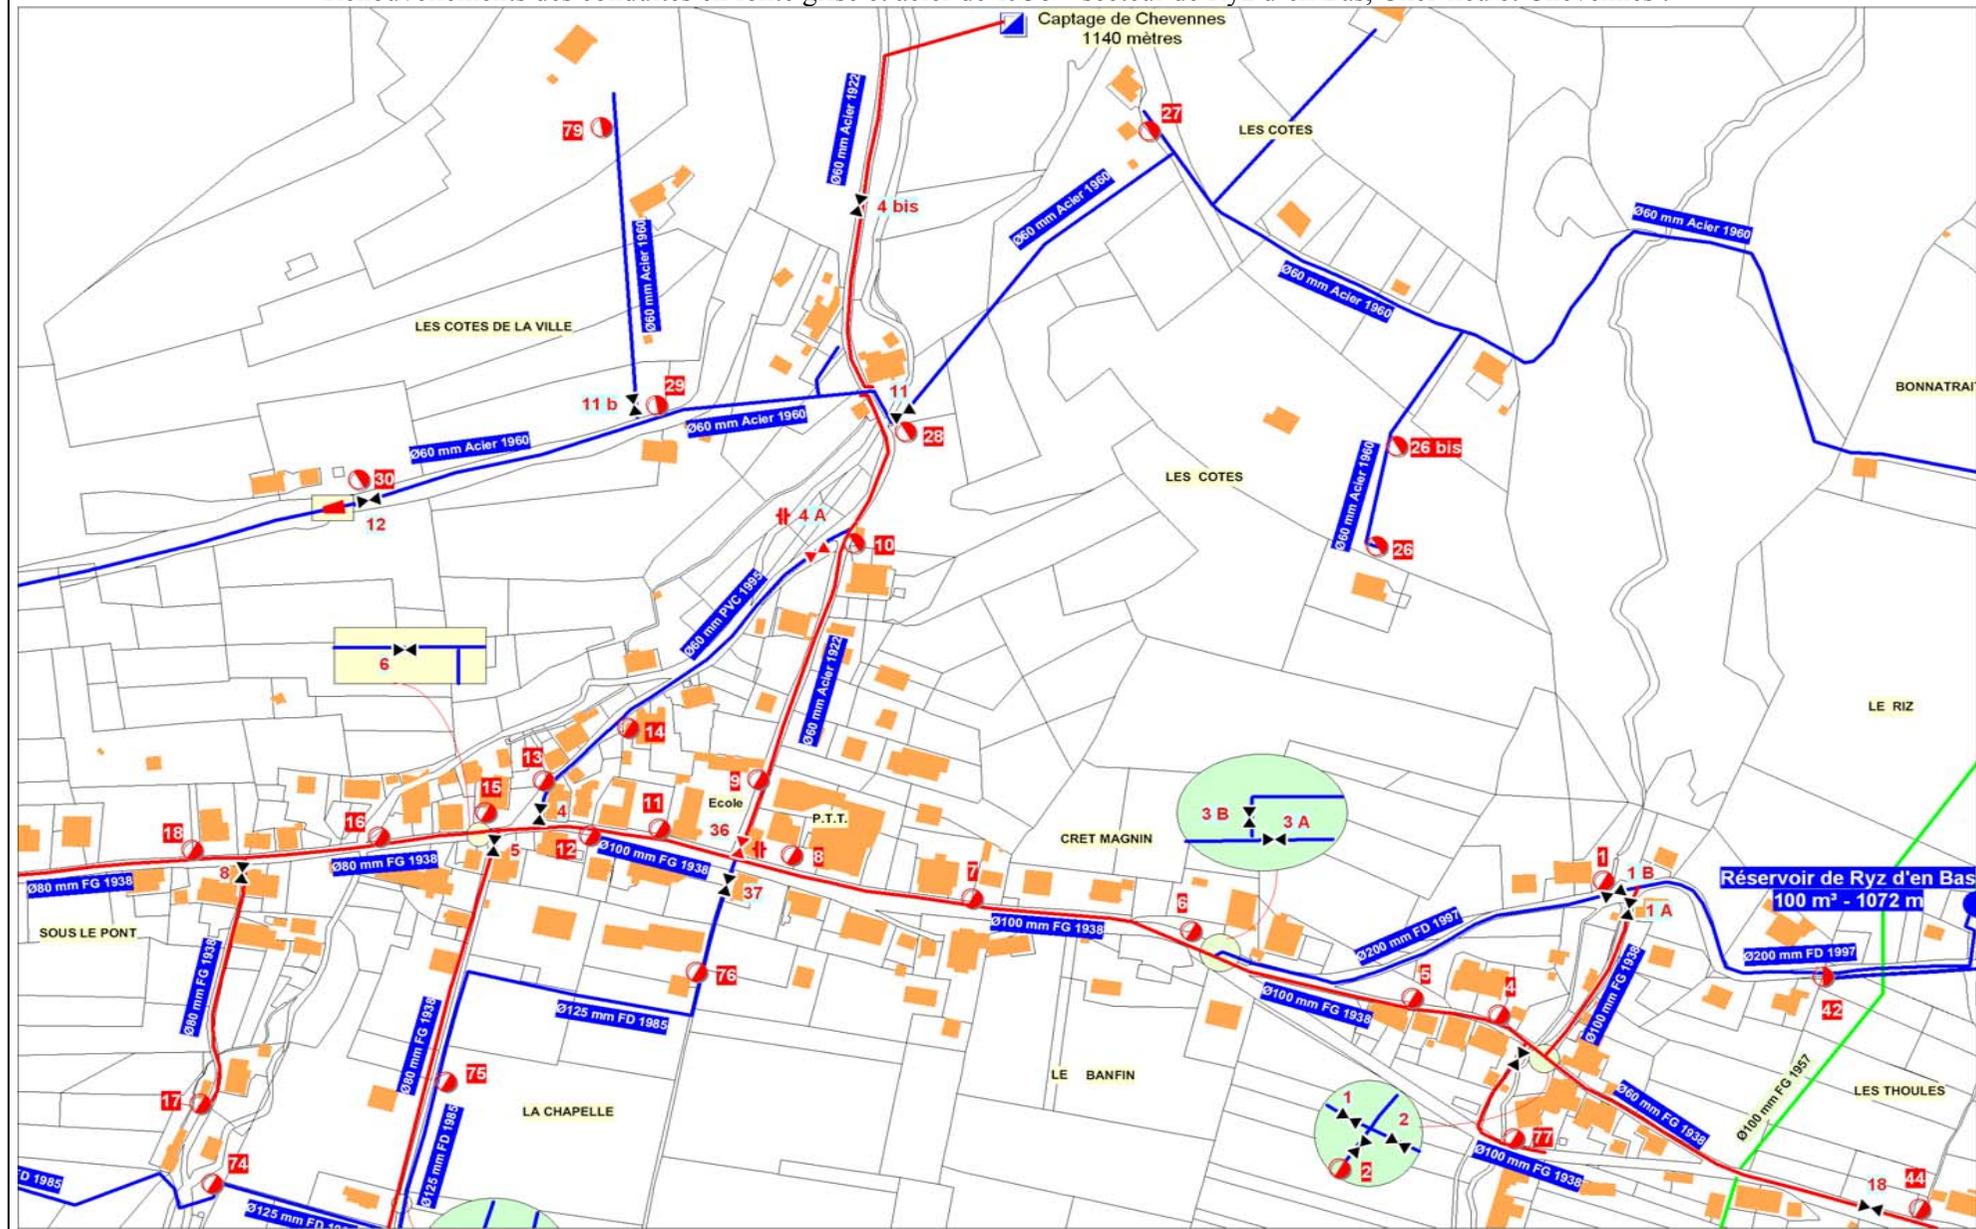
Renouvellements des conduites en fonte grise et acier de 1938 – secteur de Ryz d'en Bas, Chef-lieu et Chevennes :

Le détail de ces renouvellements est repris sous forme graphique dans les pages suivantes en plusieurs fois du fait de l'importance du linéaire concerné. Les tronçons figurés **en rouge** sont à renouveler.
