# Schéma directeur d'assainissement des eaux usées Commune de GENLIS

## Phase 3 - Investigations complémentaires

(tests à la fumée, contrôles de branchement, ITV...)

*juin 2023*

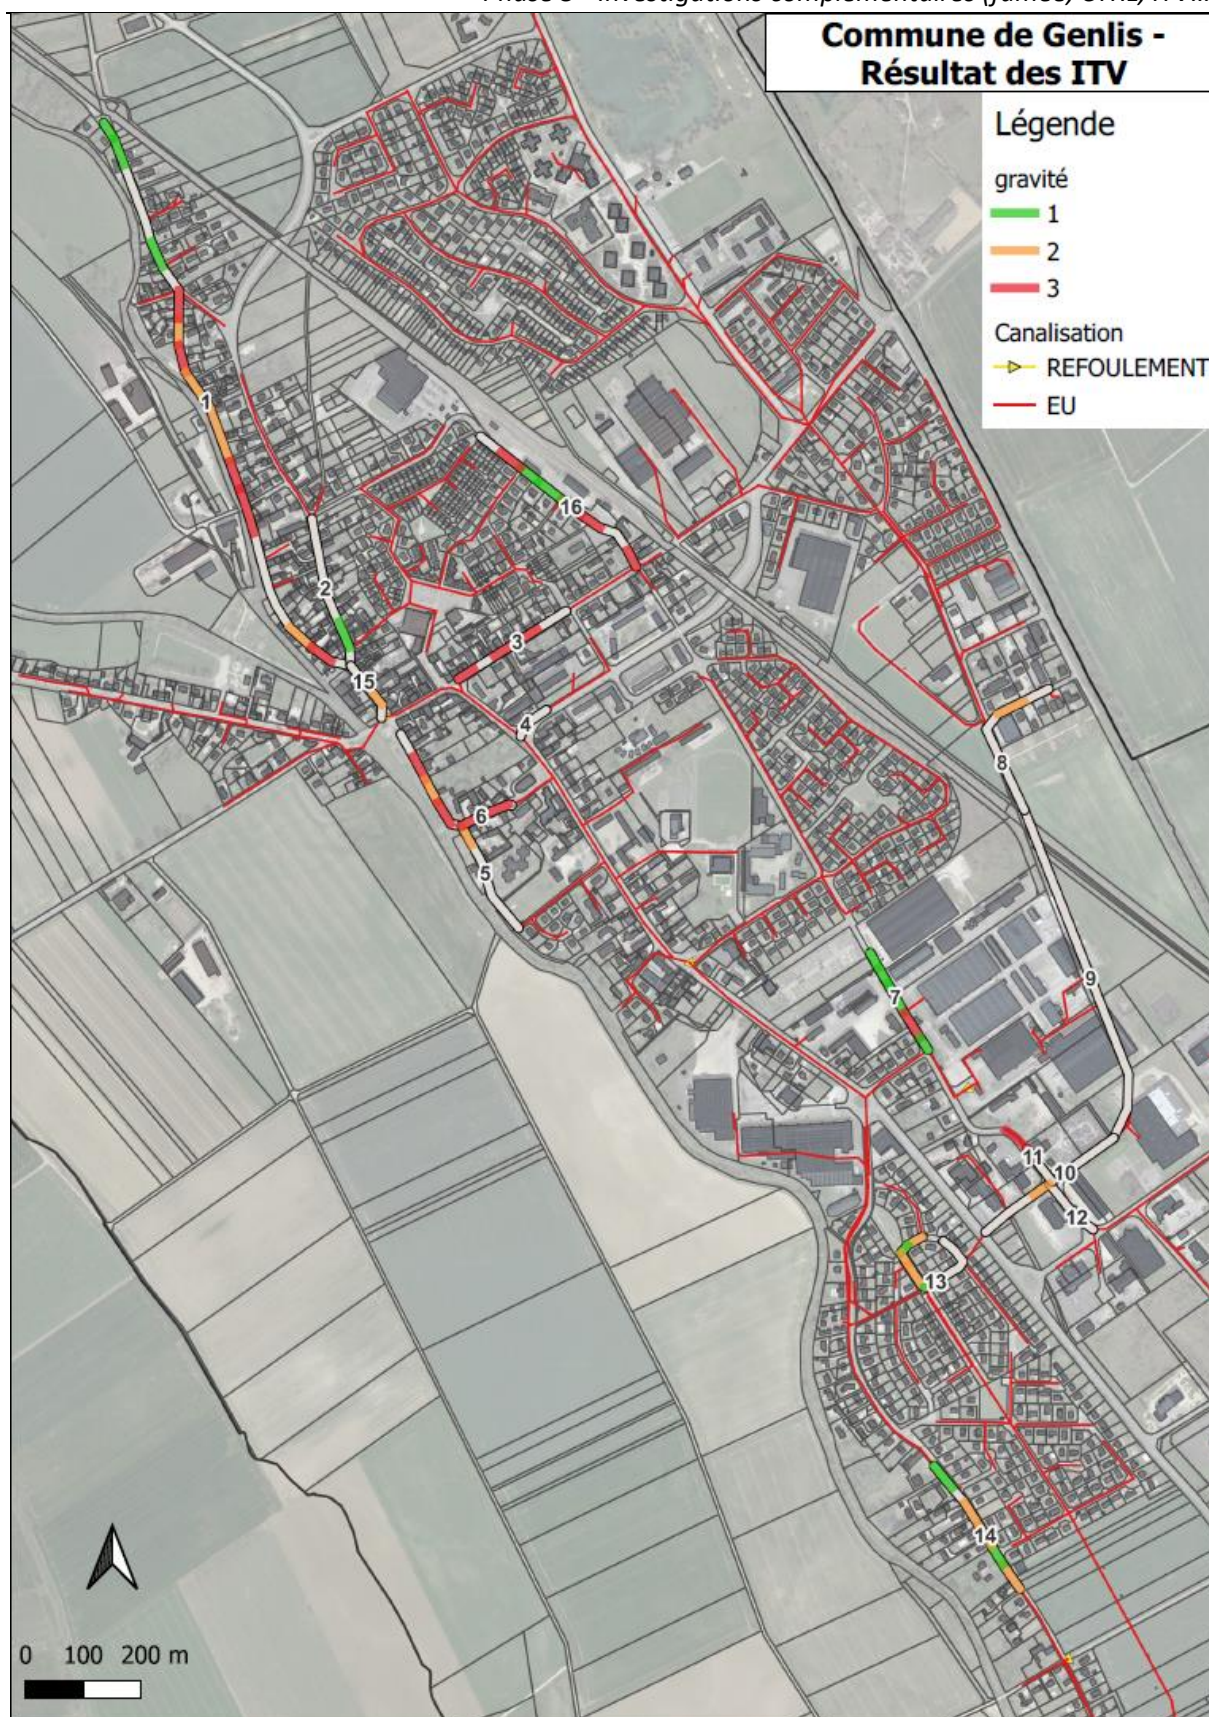
Figure 2 : Résultat des ITV

Les secteurs inspectés présentant le plus d'anomalies sont les tronçons 6, 11 et 16, situés respectivement rue Aristide Briand, rue Ampère et rue de la Gare. Ces secteurs sont sujets à des problèmes d'infiltration, de joint d'étanchéité et de rupture.

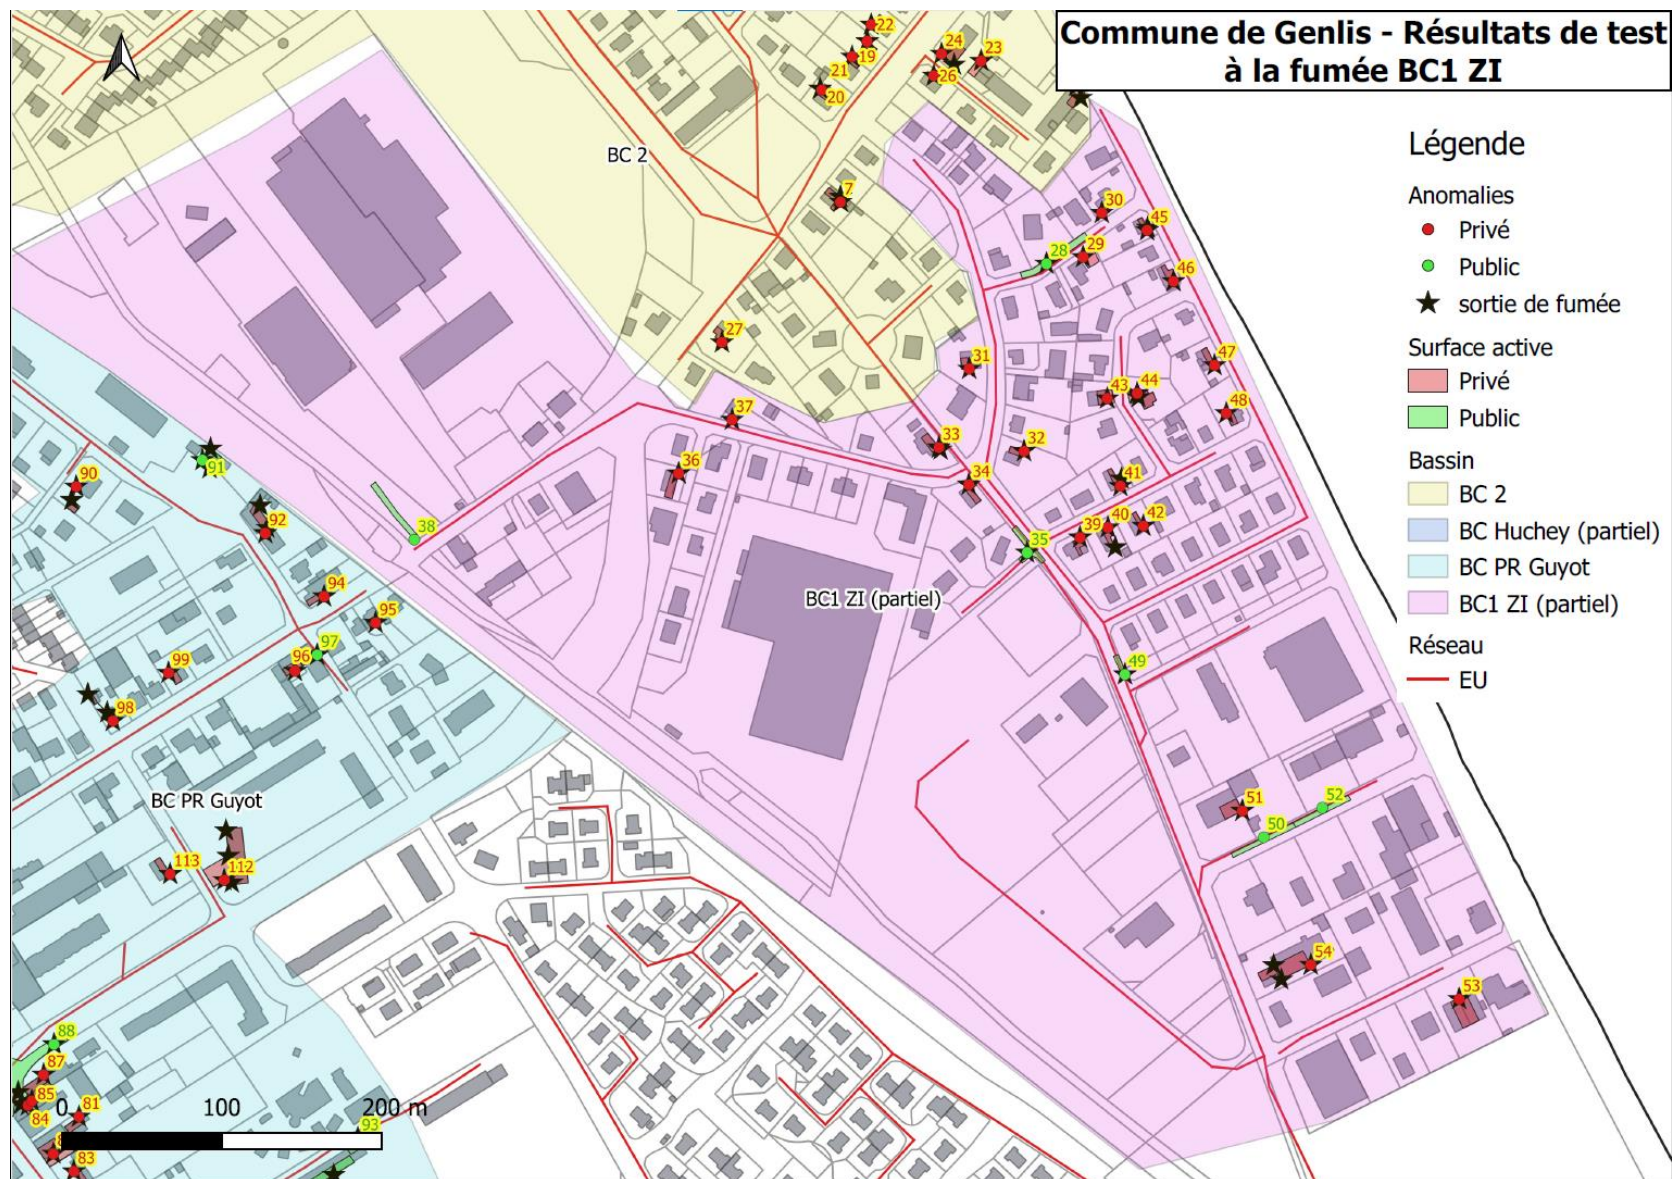
Figure 4 : Résultat des tests à la fumée BC1 ZI

**Tableau 3 : Anomalies fumée sur BC1 ZI**

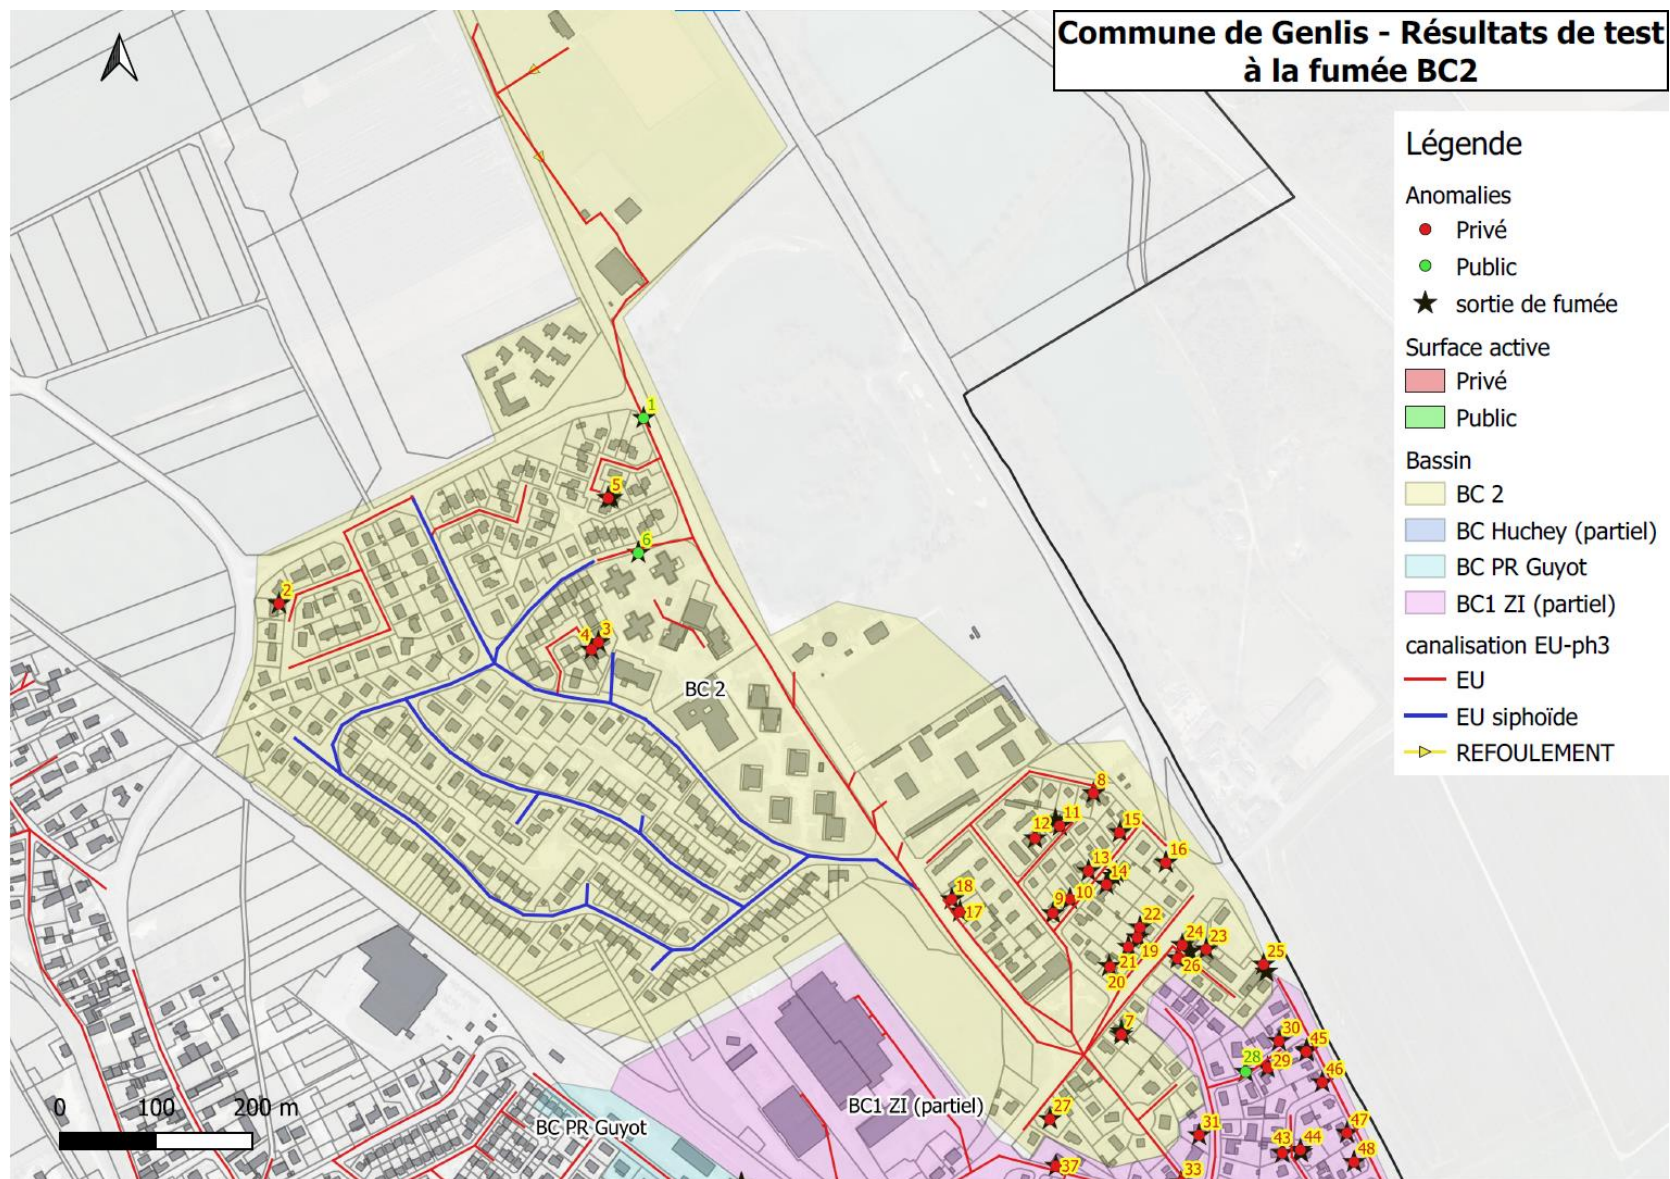
Figure 5 : Résultat de tests à la fumées BC 2

**Tableau 4 : Anomalies fumée sur BC 2**

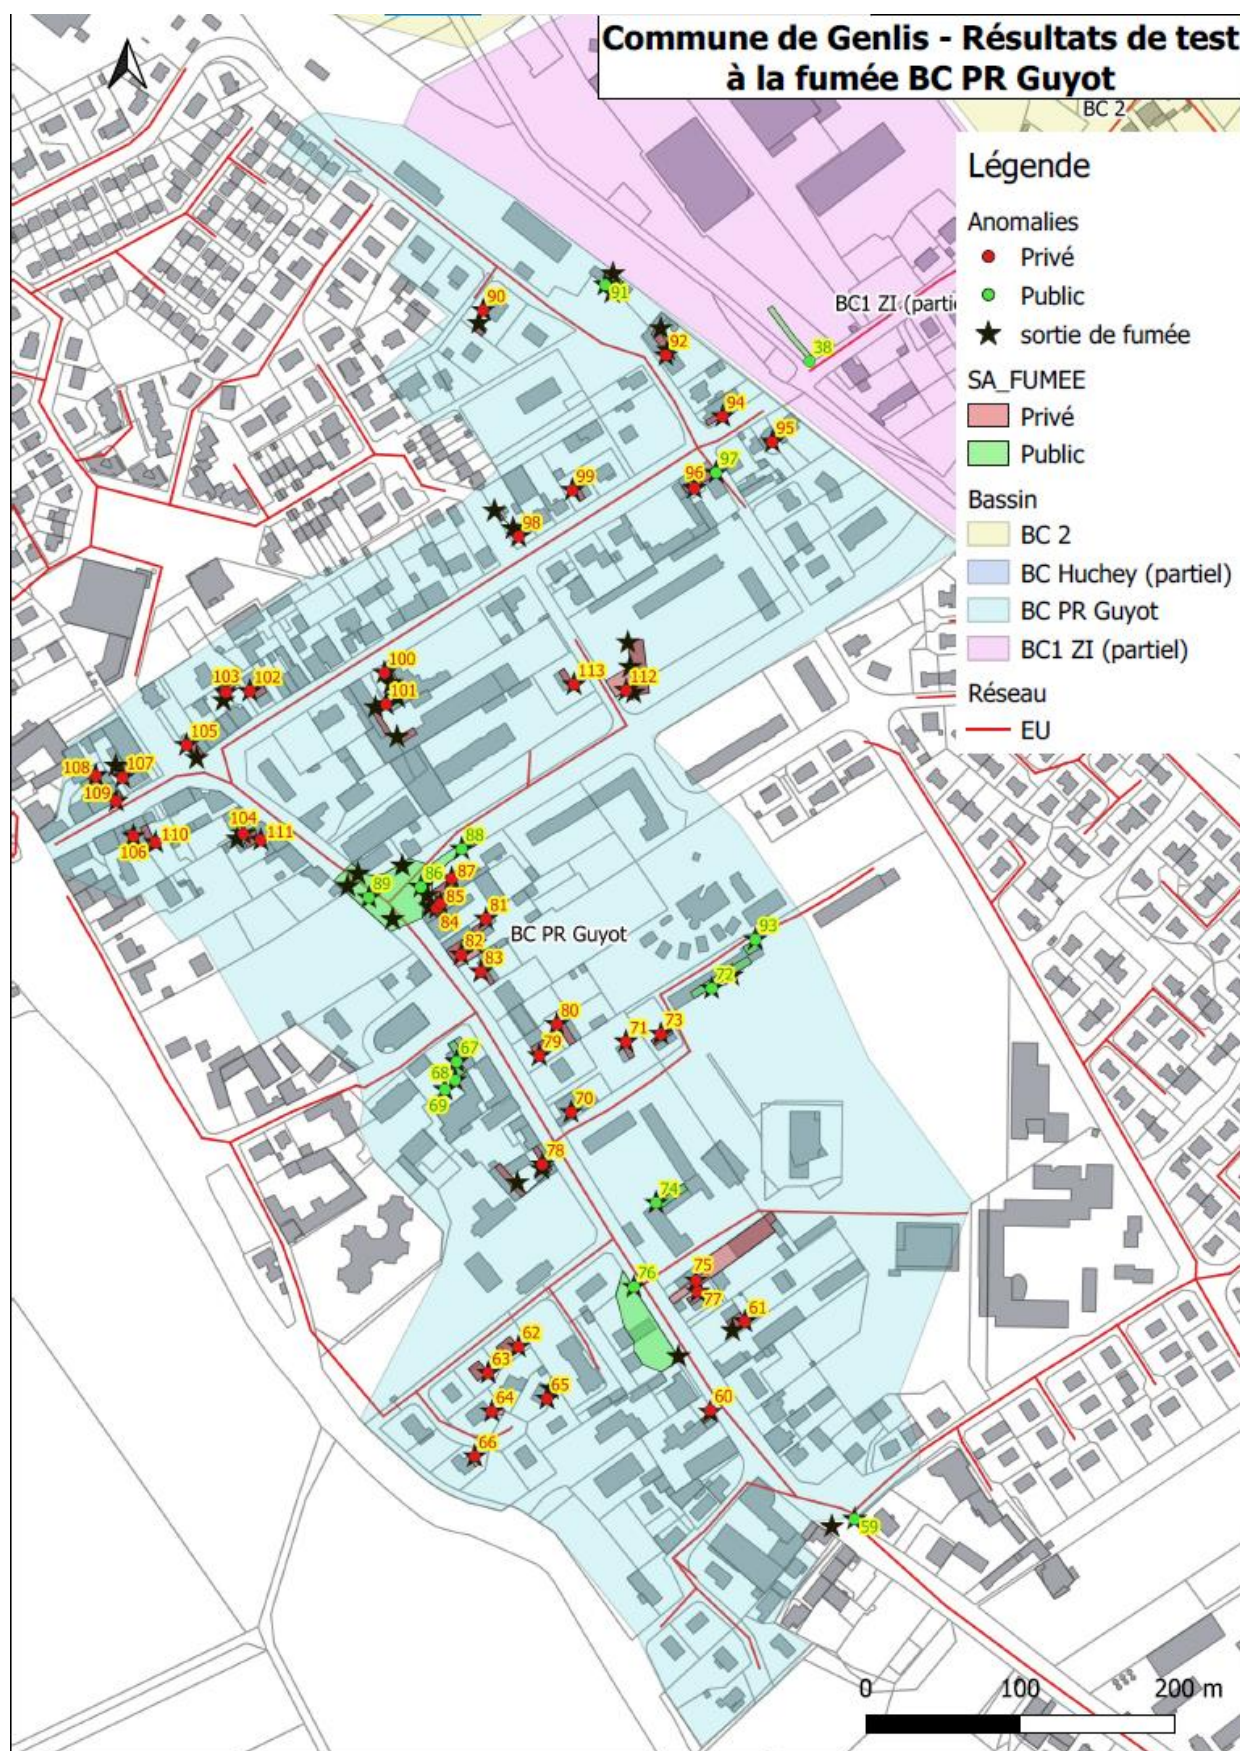
Figure 6 : Résultat des tests à la fumée BC PR Guyot

- 16 anomalies sur le domaine public dont :
  - Une anomalie de plusieurs points (86, 88 et 89) au niveau du rond-point des trois rivières, correspondant à des grilles. Les sorties de fumées constatées sont dues à la présence d'un déversoir d'orage qui devra être supprimé à l'avenir.
  - Une anomalie de plusieurs points (67, 68 et 69) au niveau de la mairie. Elle comprend deux gouttières suspectées d'un défaut d'étanchéité et une grille dont le raccordement est douteux et dont on n'a pas retenu la surface active.
  - Une sortie de fumée (point 59) de deux grilles à proximité du PR Guyot due au trop-plein du poste.
- 39 anomalies en domaine privé correspondant le plus souvent à des gouttières ou des grilles suspectées d'être mal raccordées. Cela représente 6418 m<sup>2</sup> de surfaces actives.

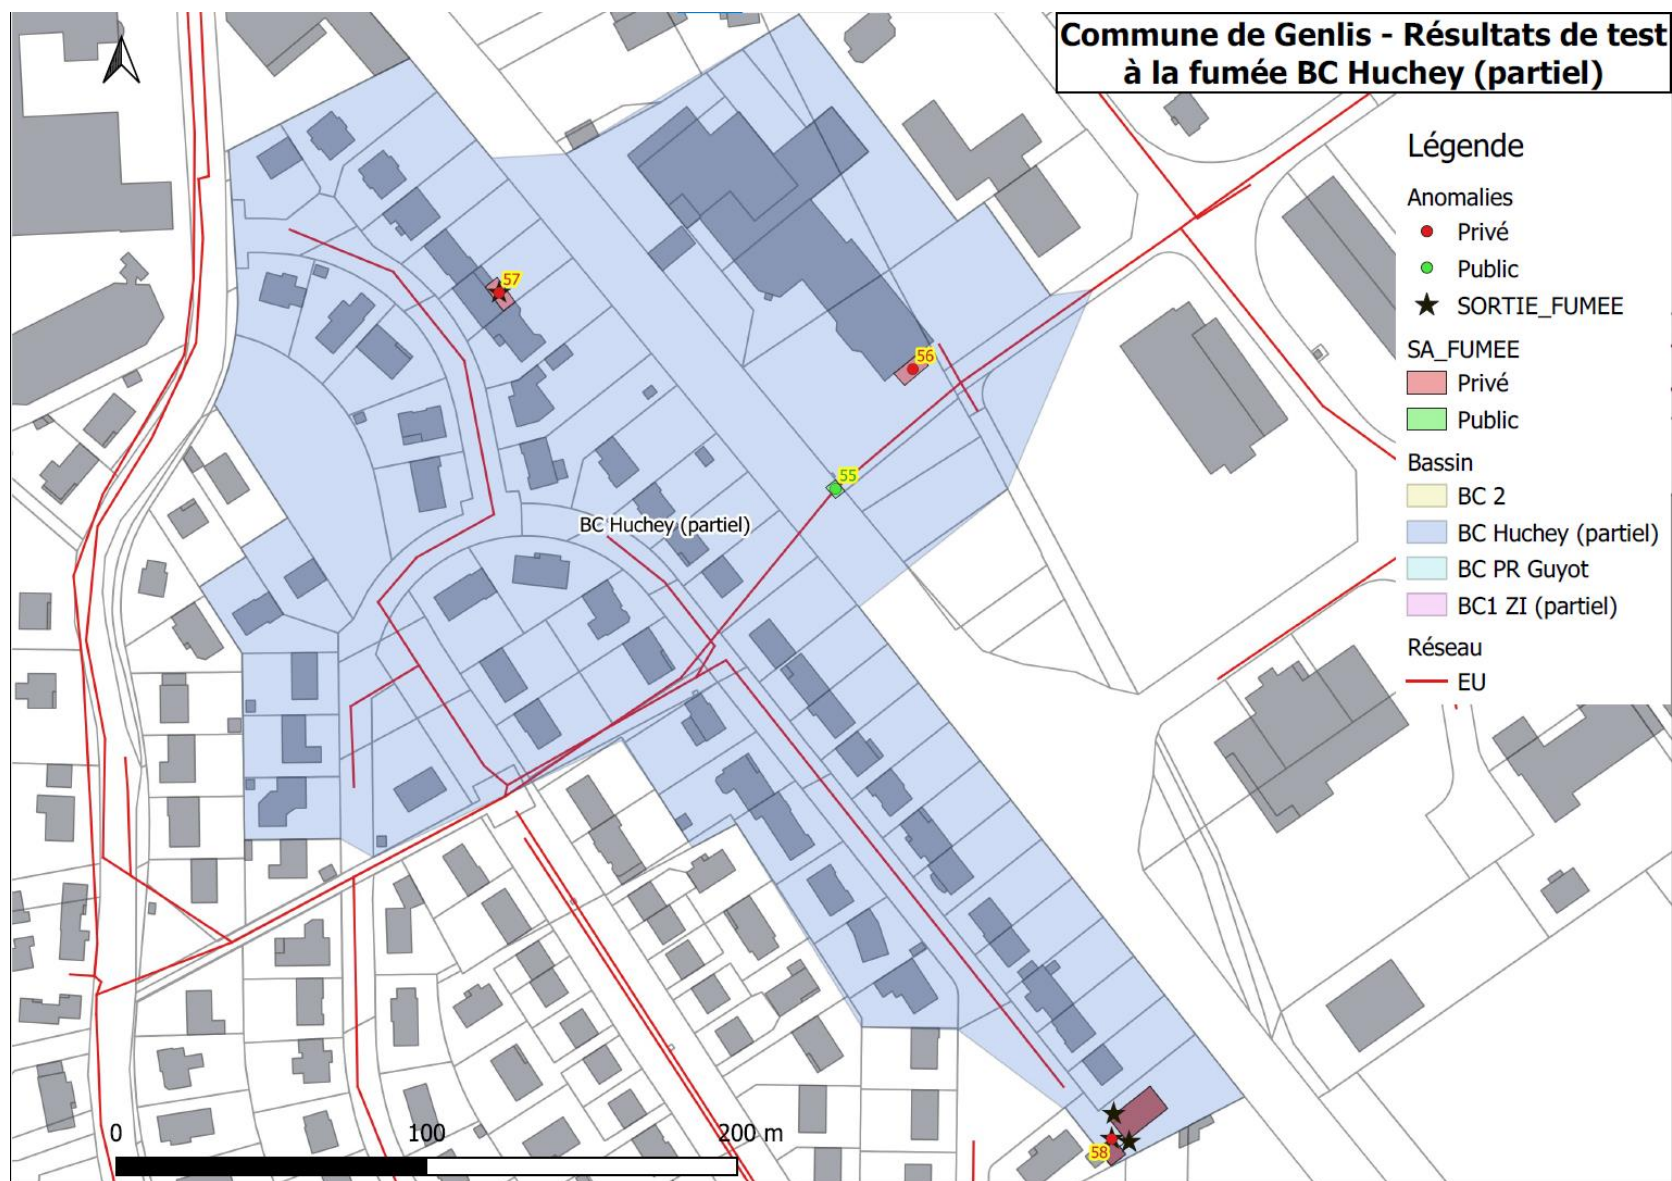
Figure 7 : Résultat des tests à la fumée BC Huchey

**Tableau 6 : Anomalies fumée sur BC Huchey**
