1. DESCRIPTION DES LITS DES PRINCIPAUX TORRENTS DU BASSIN VERSANT

1.1. Objectif

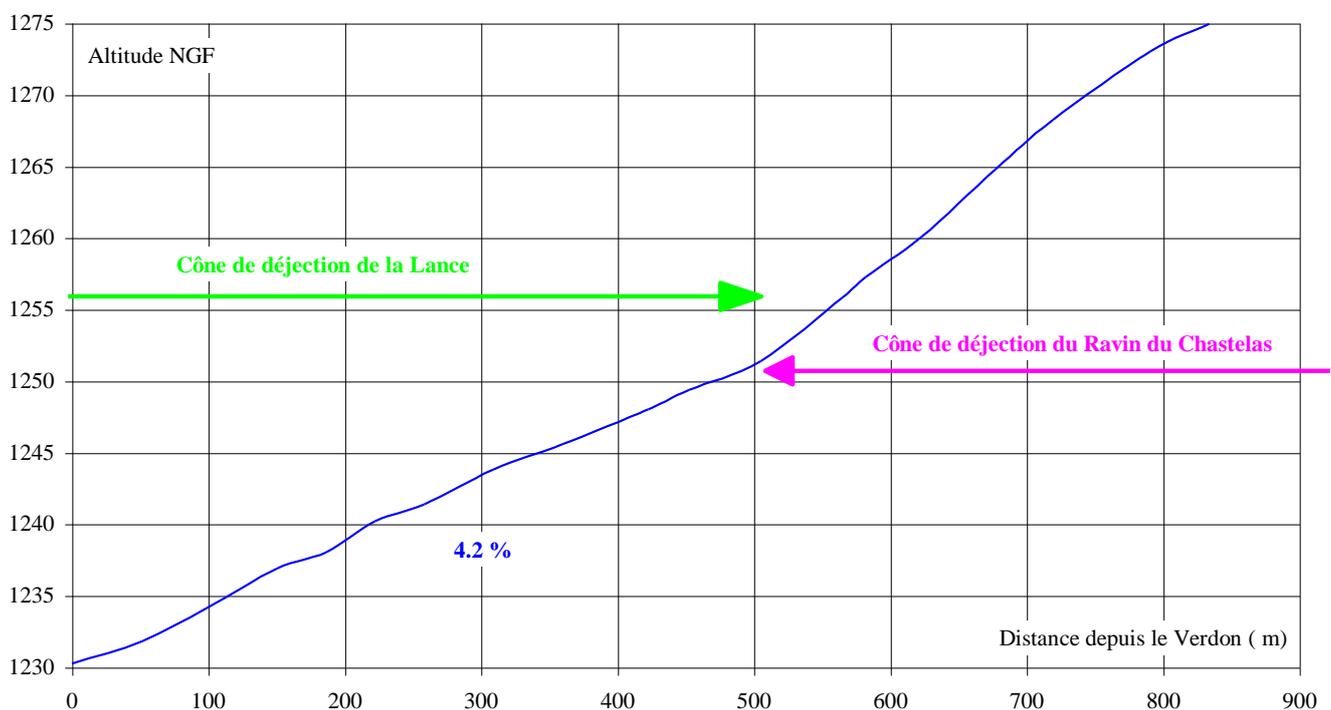
Figure 2 : Profil en long de la Lance en amont immédiat de Colmars

Les risques de dépôt sont essentiellement localisés dans la partie inférieure, la pente y est nettement plus réduite. D'autre part, il apparaît un surcreusement sur les 100 derniers mètres du profil en long (entre le pont et le Verdon). Ce surcreusement est directement lié aux

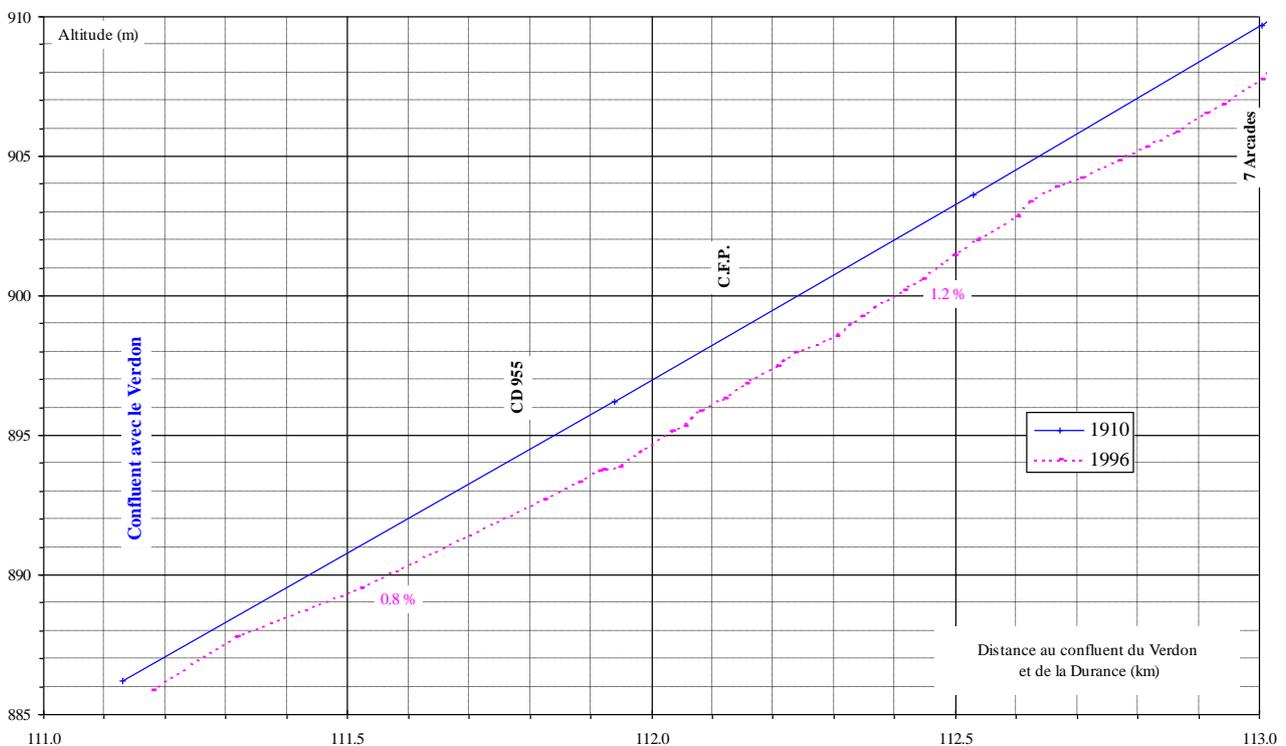
Figure 5 : Evolution des profils en long de l'Issole sur son cône de déjection.

De même, la comparaison des lignes d'eau levées en 1910 et 1996 montre que l'Issole a subi un enfoncement sur l'ensemble de son cône de déjection :

L'enfoncement très important depuis 1910 s'explique de la façon suivante :

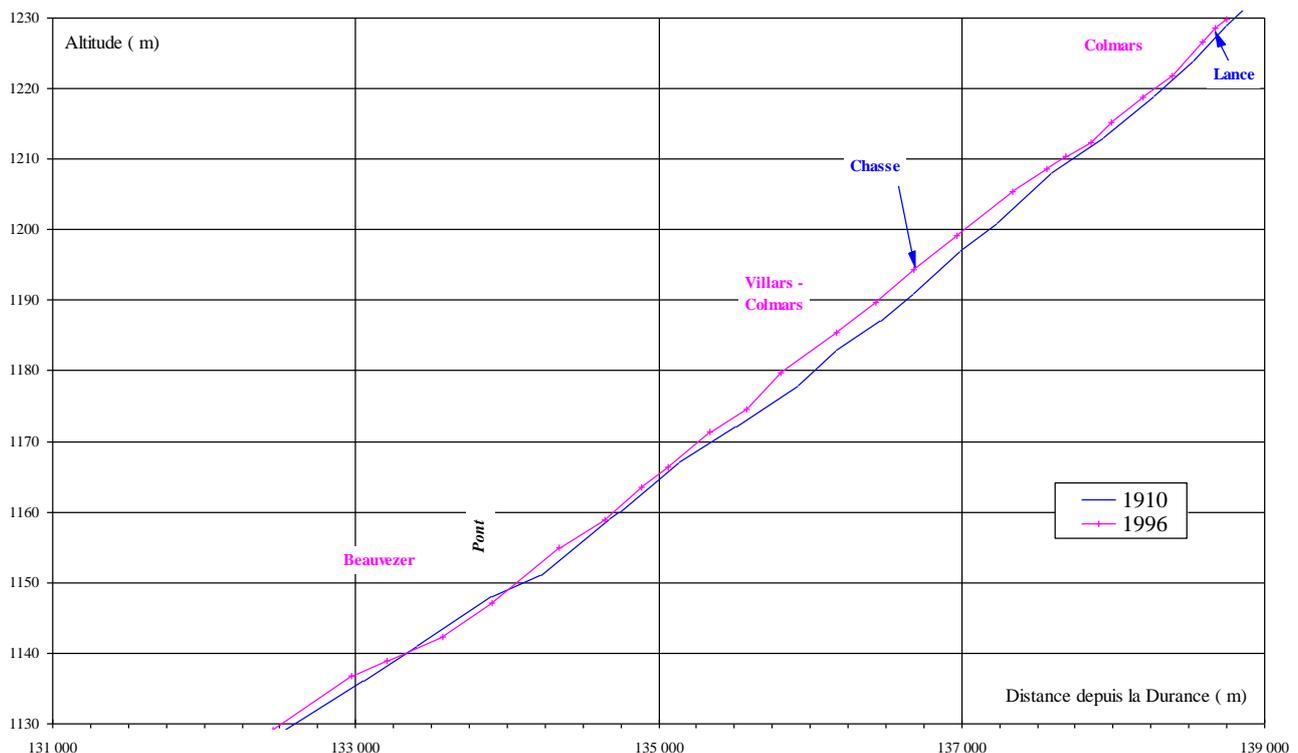
Figure 7 : Evolution du profil en long en amont de Beauvezer.

- A Colmars, les évolutions du lit sont faibles depuis le début du siècle. Il convient cependant de noter que depuis la crue de Novembre 1994, des travaux importants ont été réalisés dans cette zone, abaissant le profil en long d'au moins un mètre au niveau du confluent avec la Lance et en aval (jusqu'au pont de la Buissière). Cette remarque montre qu'un engrèvement du lit dans cette zone est rapidement compensé par des curages à cause des habitations qui sont directement menacées. L'absence de variation du lit depuis le début du siècle est donc peu significative.

- Un engravement très important est perceptible à proximité du confluent avec la Chasse (environ 3 mètres). Cette situation n'est pas à imputer uniquement au torrent mais provient pour l'essentiel des divagations à l'aval de l'étroit du camping. Cette irrégularité sera expliquée en détail lors de la description du lit.
- L'engravement du lit en amont du pont de Villars-Heyssier (Beauvezer) est vraisemblablement lié aux débordements massifs en amont (brèche de Rioufleiran) ou en tout cas aggrave ceux-ci. Les engravements sont de l'ordre du mètre, c'est à dire peu significatifs.
- Les érosions au droit du pont (cause probable de sa destruction) et plus en aval correspondent en partie au retour dans le lit d'eaux peu chargées en graviers. Ces enfoncements menacent gravement la digue rive droite (jusqu'au camping).

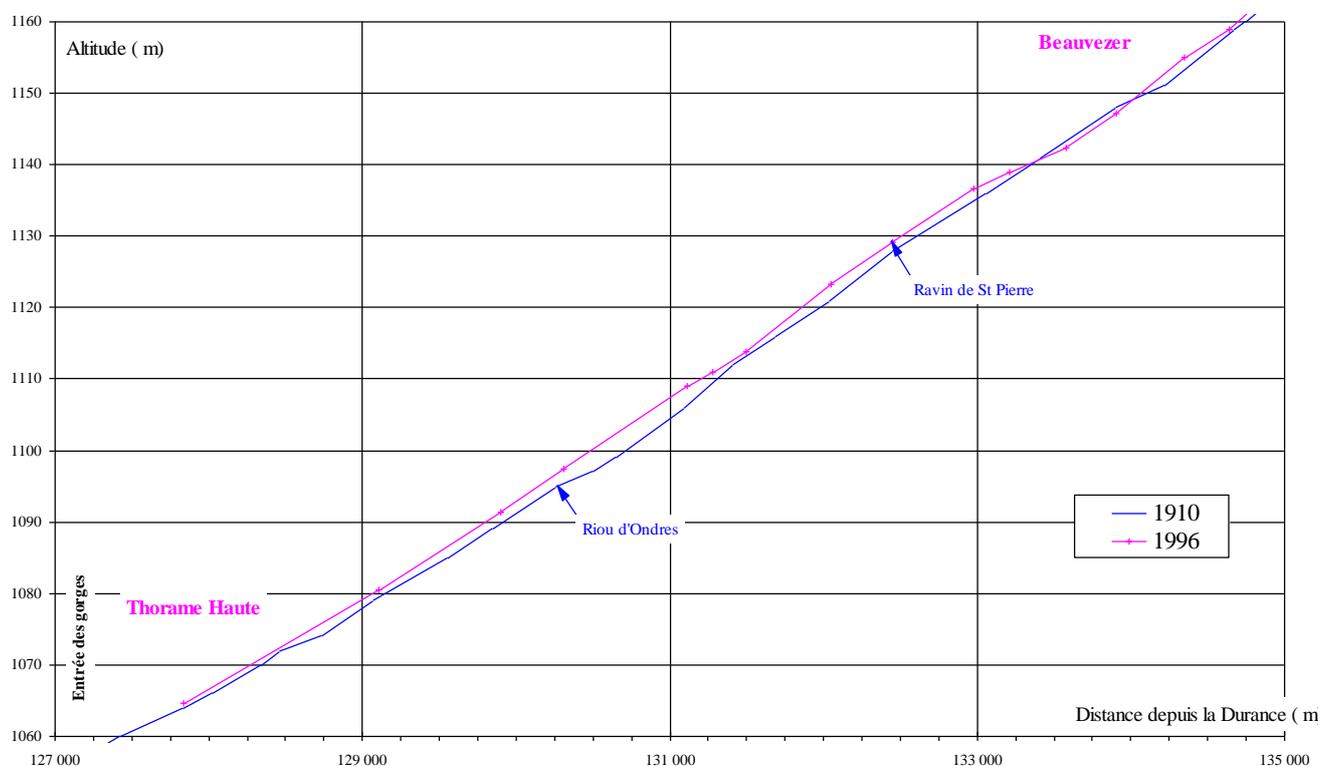
Figure 8 : Evolution du profil en long en Verdon en aval de Beauvezer.

- Engravement au droit du Ravin de S^t Pierre. En effet, on a vu précédemment que ce torrent a connu une forte crue en Novembre 1994. Les apports au confluent ont donc été assez importants pour entraîner un engraissement modéré du lit.
- Engravement important au droit du Riou d'Ondres en en amont. Plusieurs causes expliquent cette évolution :
 1. Les apports du Riou d'Ondres et du Ravin de S^t Pierre qui ont augmenté la concentration en matériaux transportés par le Verdon. Cette particularité de la crue de Novembre 1994 explique un profil longitudinal beaucoup plus régulier, et donc un lissage par rapport au profil longitudinal de 1910, plus irrégulier.

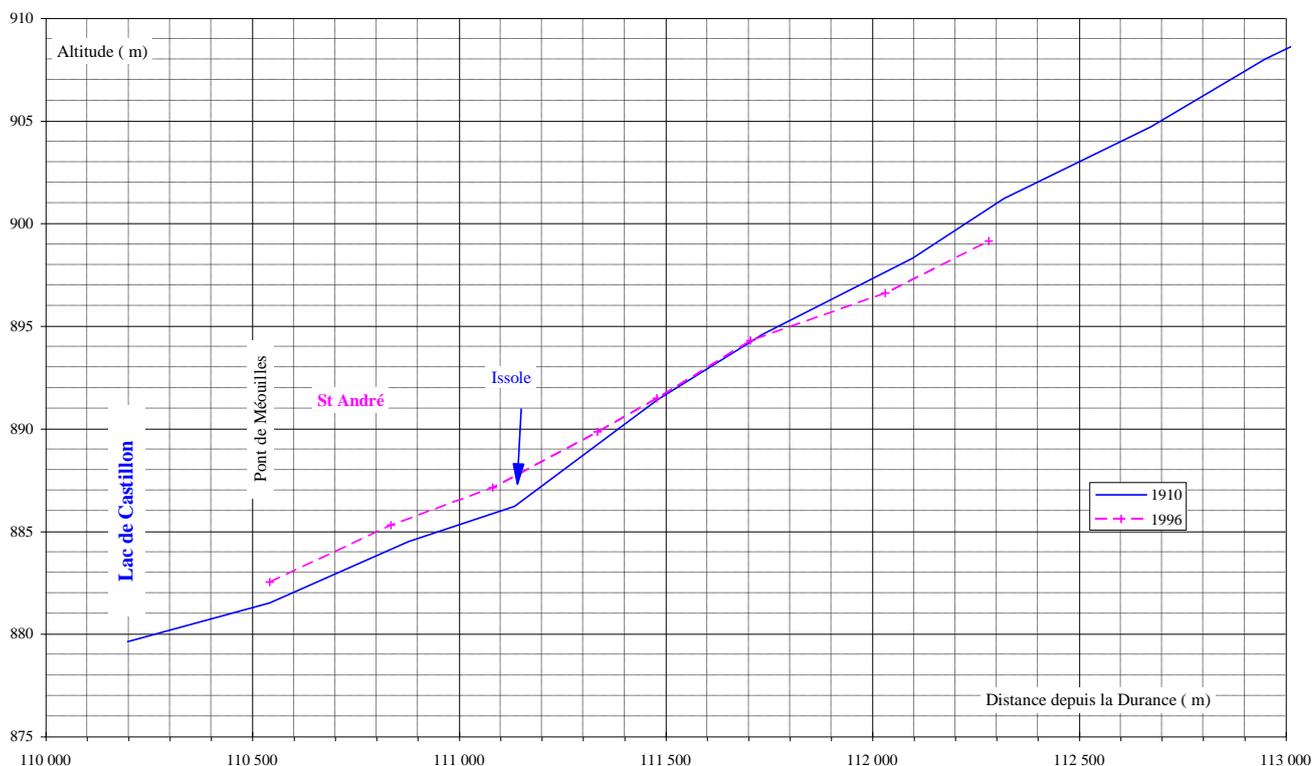
Figure 9 : Evolution du profil en long en amont du Pont de Méouilles.

On note que les évolutions du lit sont faibles (moins d'un mètre), ce qui s'explique par la présence du seuil du Pont de Méouilles qui forme un point fixe (ou peu variable).
