ETUDE DE PROJET D'UNE PASSE A POISSON ET SUIVI  
POST TRAVAUX DE L'EFFICACITE DU DISPOSITIF SUR  
LE SITE DE LA MICROCENTRALE HYDROELECTRIQUE  
JOTELEC A PONT DE POITTE

Offre

## Offre technique

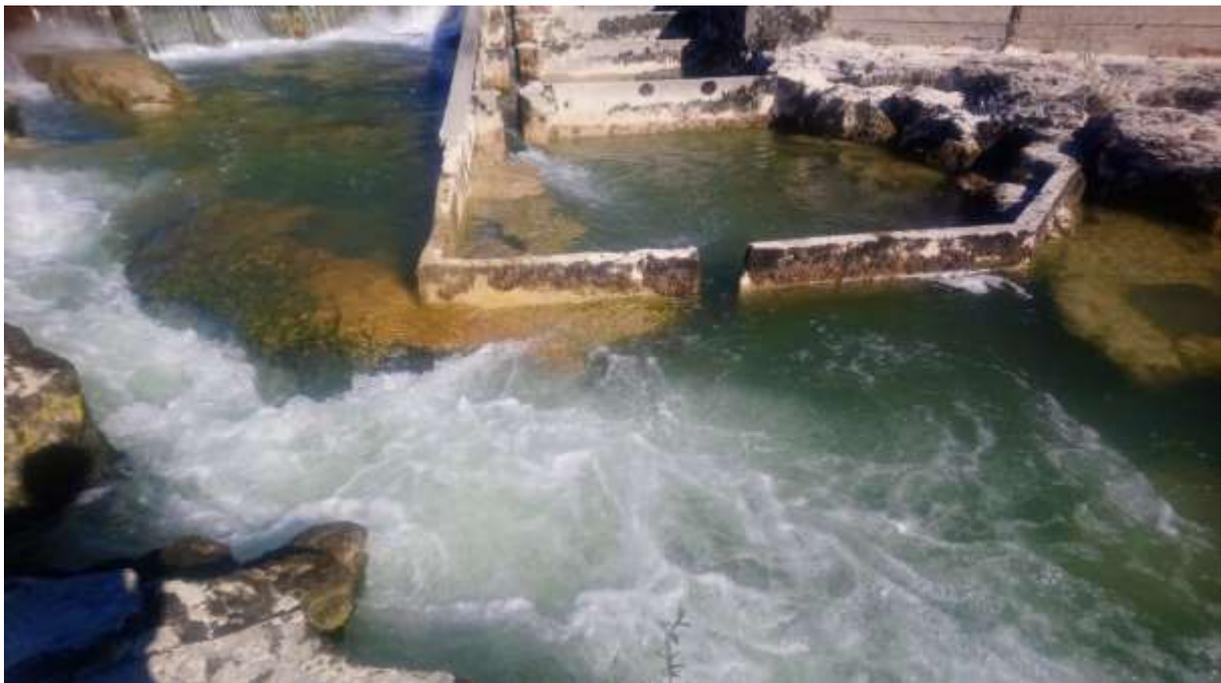
- Un courant effectivement concurrent passant à proximité de la passe
- Une dissipation d'énergie et des conditions hydrauliques dans la passe jugées correctes pour ce débit et ces hauteurs d'eau.

## Courant concurrent en rive droite de la passe

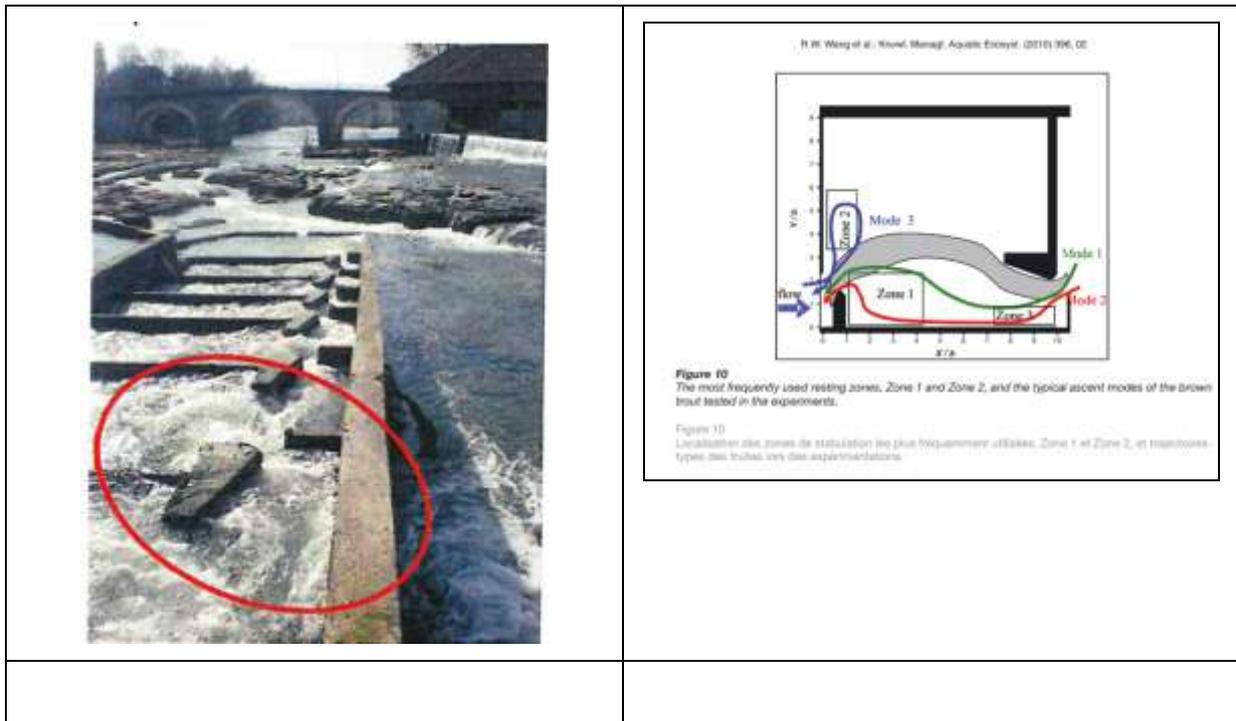
En ce qui concerne le design de la passe, il serait nécessaire de vérifier le fonctionnement en conditions normales. Si on s'en tient aux photographies prises lors de l'étude d'évaluation de la fonctionnalité de la passe à poissons (Onema octobre 2012), on retrouve bien les zones de repos qui ont pu être étudiées en détails sur ce type de passe par Wang, et al ( ?)(contribution of experimental fluid mechanics to the design of vertical slot fish passes) :

On constate une dispersion des écoulements en sortie de fente qui semble éviter des jets plongeants à la rencontre du mur aval. Ce point reste à vérifier. Les courants seraient plutôt de type circulaire avec une composante verticale limitée.

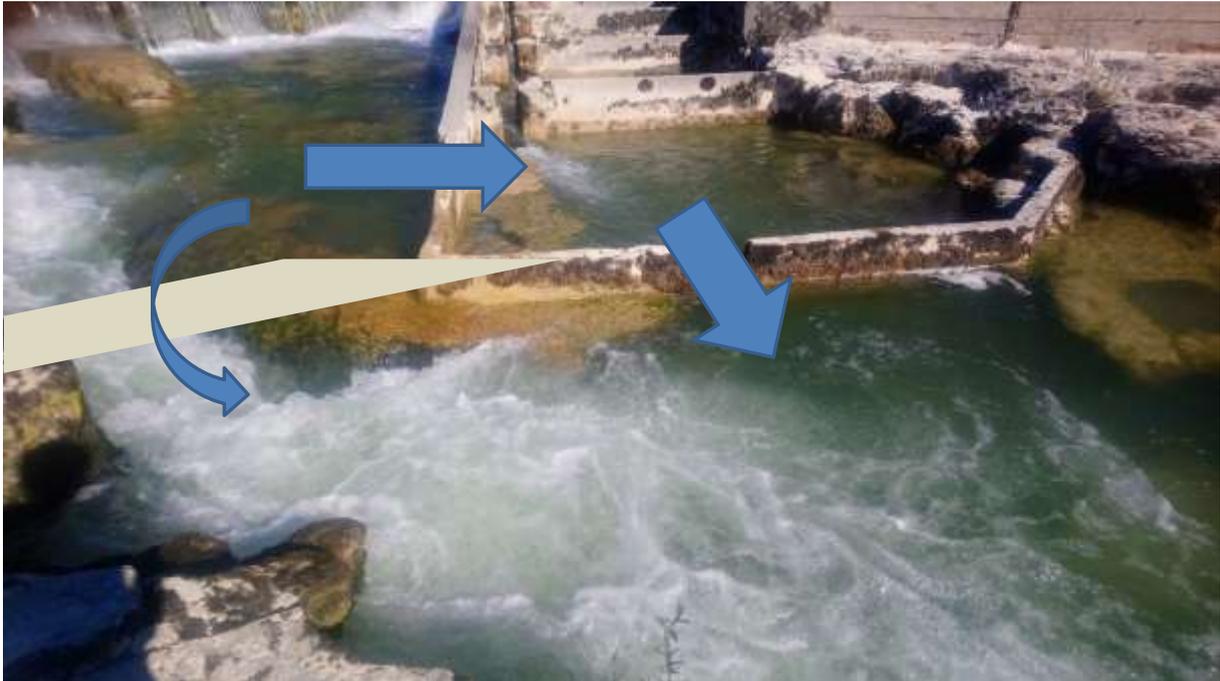
- Une gestion adaptée des clapets en ouvrant préférentiellement le clapet rive gauche,
- L'aménagement d'un déversoir faisant passer une partie du débit dans le dernier bassin. L'ouverture de ce bassin sera modifiée afin d'accepter un débit plus important.

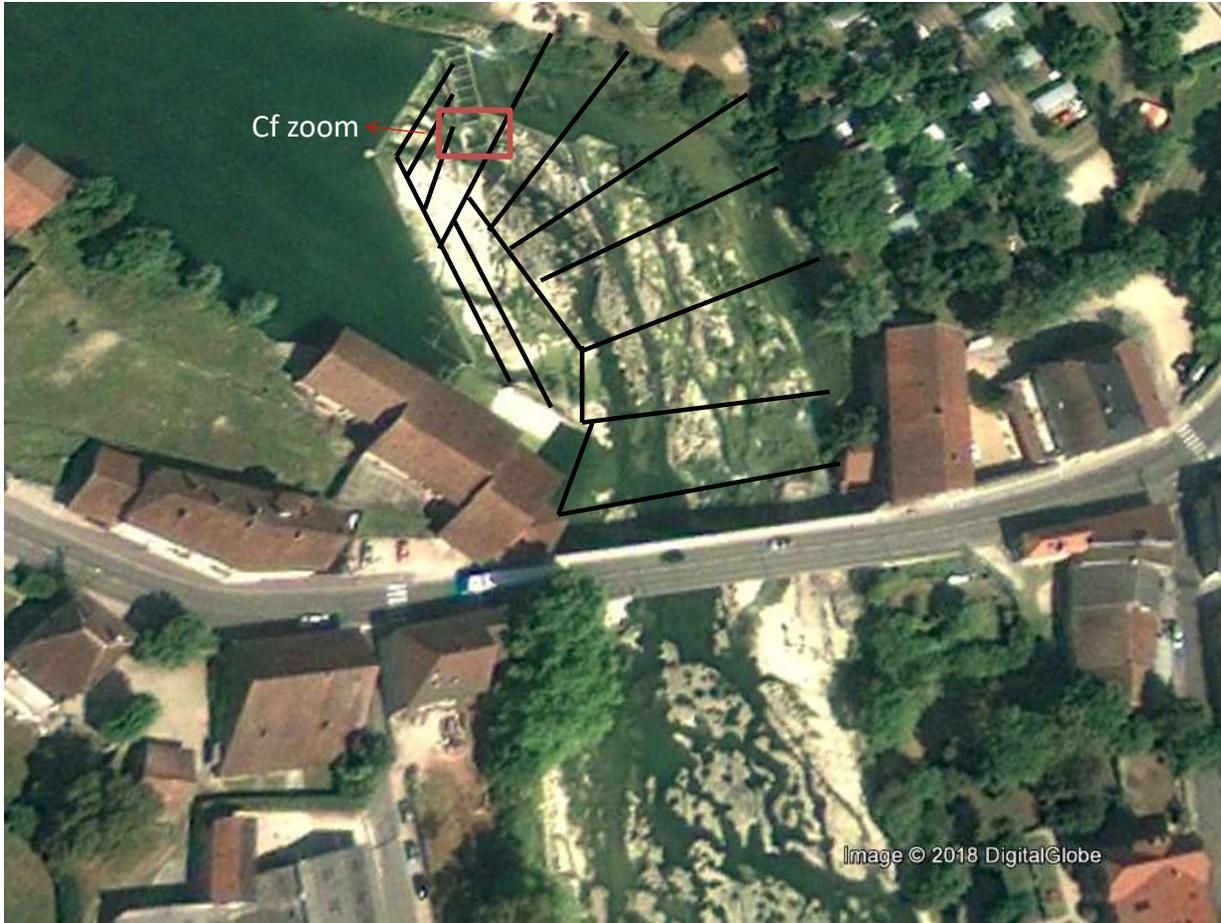
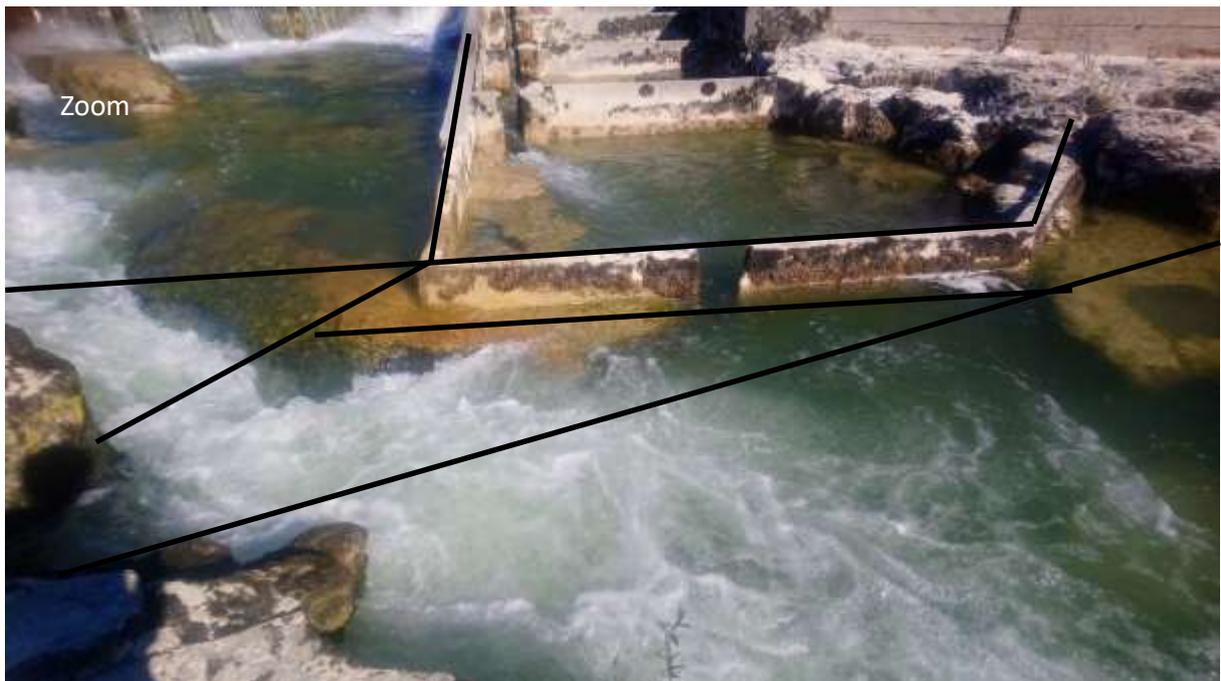
Les levés topographiques seront réalisés sous la forme de profils en travers dont la localisation est spécifiée sur les figures suivantes :

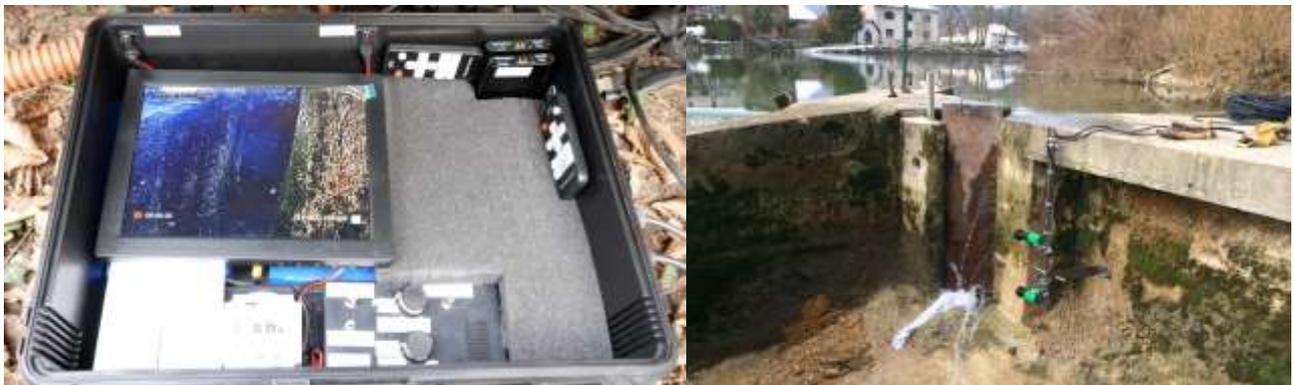
Ce dispositif est muni de 2 caméras avec éclairages intégré (réglable en intensité) qui couvre l'échancrure amont de la passe. Ces caméras sont reliées par 60m de câble à une unité étanche muni de deux enregistreurs (capacité de 400 Go chacun). Cette unité est équipée : d'une console (retour vidéo), d'un programmateur (continu, par plage horaire ou détection de mouvement), d'une interface pour contrôler les caméras et les modes d'enregistrements. Avec une batterie additionnelle de type « 12V Marine » ce dispositif permet de disposer de 4 jours d'enregistrement en continu.
