## **BILAN DE FONCTIONNEMENT** *(24 heures)*

**SOCCIA - village**

**Du 21/07/2021 au 22/07/2021**

# STATION D'EPURATION

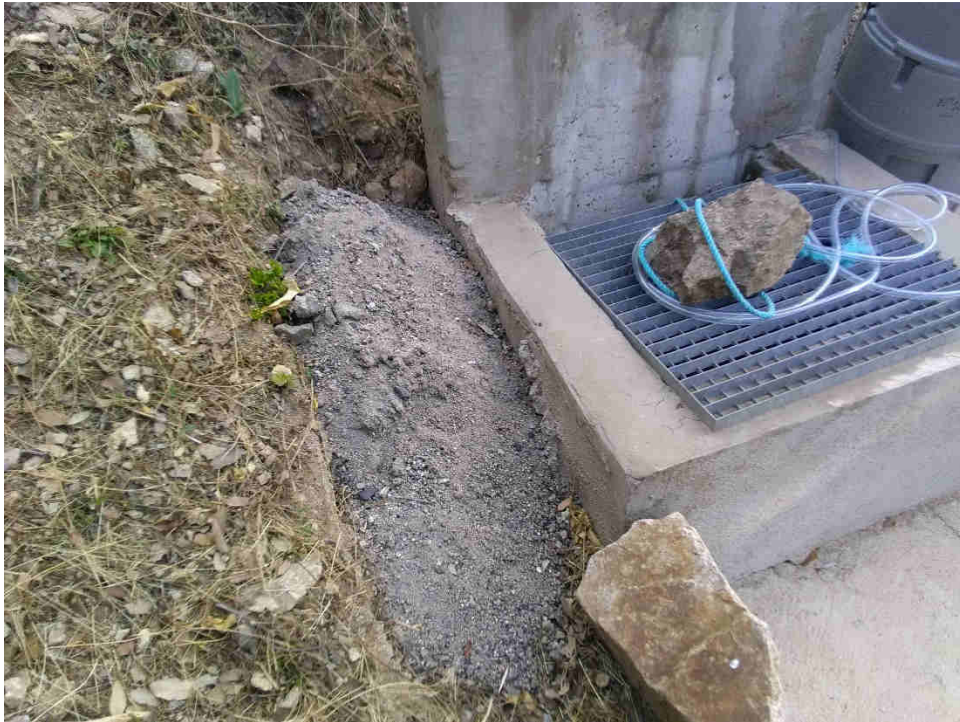
La station d'épuration reçoit une quantité assez importante de sables et de graviers provenant du réseau, qui sont probablement la conséquence des travaux de raccordement des particuliers au réseau d'eaux usées.

La station dispose de l'exutoire du réseau d'un regard décaillouteur permettant de récupérer les éventuels graviers provenant du réseau.

**Photo 3 : Sables extraits du décaillouteur présent en entrée station.**

→ Envisager un curage partiel du réseau de collecte des eaux usées une fois la grande majorité des habitations raccordées.

→ A vider à la pelle lors de chaque visite sur les ouvrages.

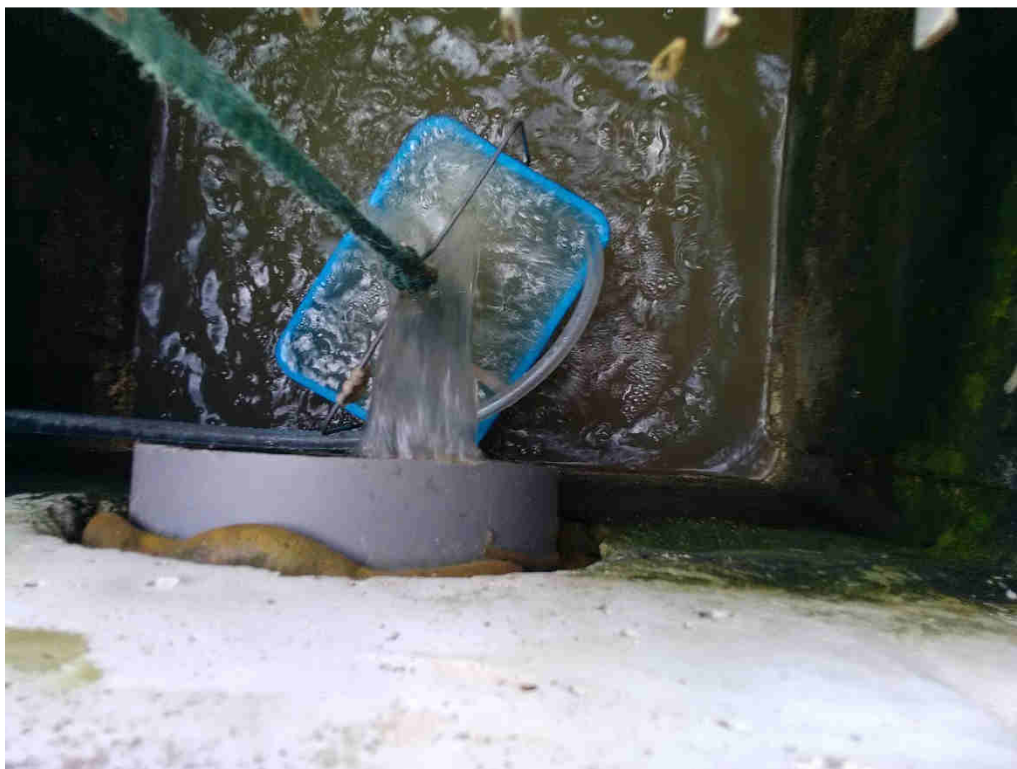
Prélèvement en entrée réalisé à l'exutoire du réseau, dans un bac prévu à cet effet.

**Photo 4 : Prélèvement en entrée station, à l'exutoire du réseau.**

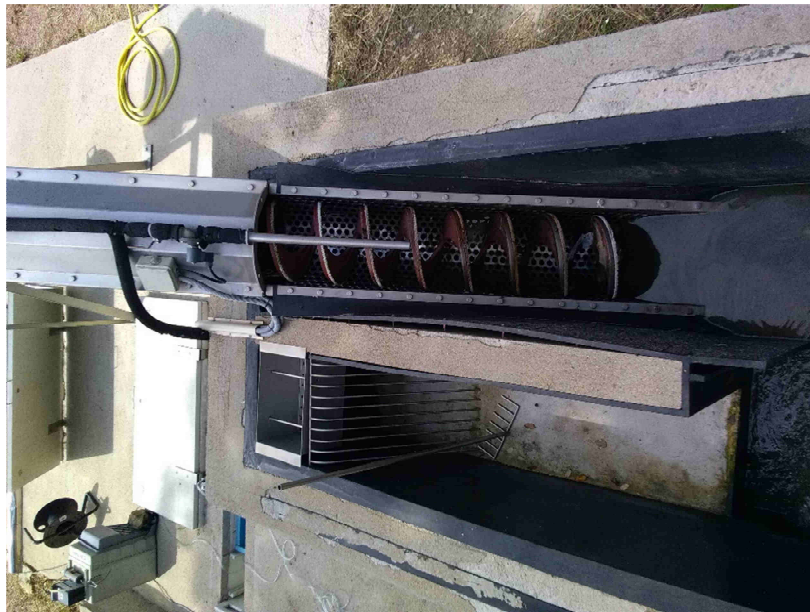
Présence d'un dégrilleur automatique type tamis à vis, de marque AKIS type TS300-20.

Une brosse hélicoïdale est fixée à l'extrémité de la vis sans fin. La brosse nettoie la grille.

Le dégrilleur se met en marche lors du déclenchement d'une poire de niveau.

**Photo 5 : Dégrilleur automatique, et dégrilleur manuel en by-pass.**

→ Au minimum une fois par semaine, nettoyer la poire de niveau, et vérifier qu'elle entraîne le démarrage du dégrilleur.

Procéder à la maintenance annuelle comme préconisé par le constructeur (réglage joint d'étanchéité, contrôle niveau d'huile...).

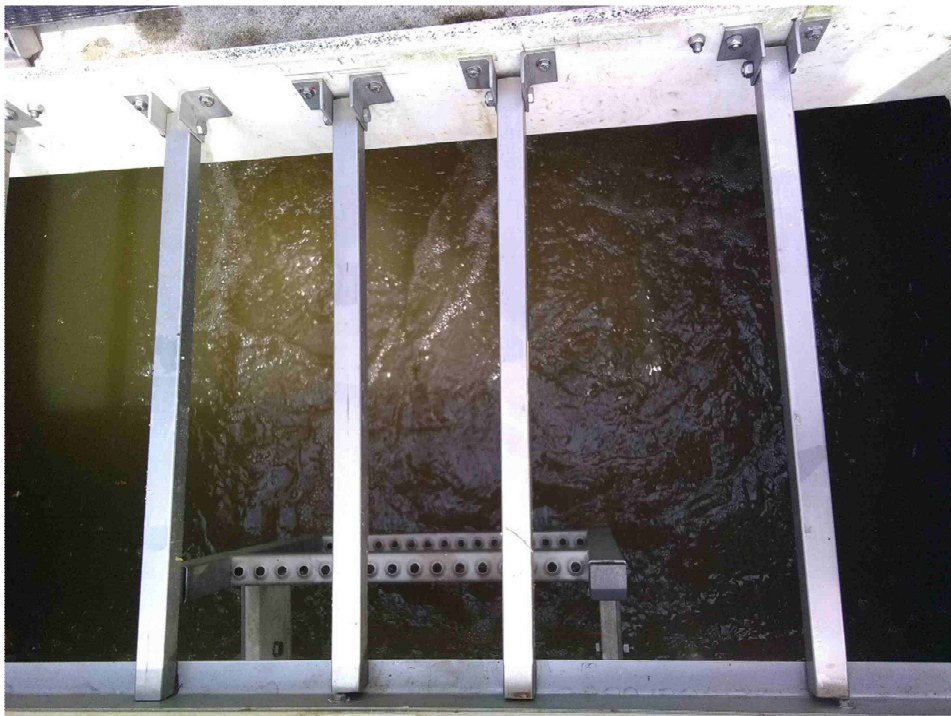
L'ouvrage de chasse est en fait intégré au déshuileur. 3 clapets pilotés par des vérins commandés par un automate permettent l'alimentation des filtres.

L'ouvrage est équipé d'un compteur de bâchées. Le volume de bâchée a été vérifiée ce jour. Il est d'environ 10,5 m<sup>3</sup>.

D'après le nombre de déclenchements sur 24h, 105 m<sup>3</sup> auraient transité par les ouvrages, soit environ le double du volume mesuré par le débitmètre installé ce jour.

**Photo 7 : Intérieur de la chasse du 1<sup>er</sup> étage, faisant office de déshuileur.**

→ Lors de chaque visite, vérifier l'absence de débit de fuite.

→ Vérifier son bon fonctionnement.

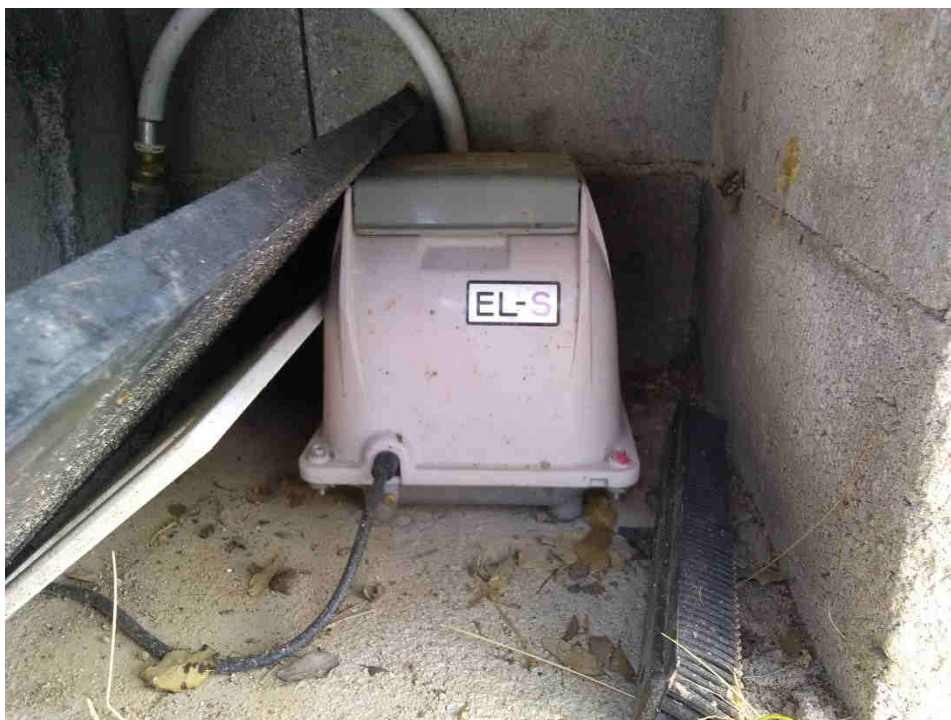
L'ouvrage est équipé d'un compresseur qui aère 24h/24, permettant ainsi la flottation des graisses. En fond d'ouvrage se déposent les sables, qui peuvent être extraits à la pelle après vidange complète (cuve penchée et les dépôts se font principalement sur le côté droit).

M.OTTAVJ s'étonne qu'aucune graisse ne soit présente à la surface de l'ouvrage et s'interroge sur un retour d'air qui se ferait par manque de ventilation.

**Photo 8 : Compresseur assurant le bullage pour le déshuileur**

→ Mettre une grille de ventilation sur le dessus du capotage.

→ Evacuer les graisses et flottants à l'aide d'une épuisette, au minimum une fois par mois, voire plus si nécessaire. Une fois par mois vidanger intégralement l'ouvrage afin d'évacuer les sables, et procéder au nettoyage des parois au jet d'eau et balai-brosse.

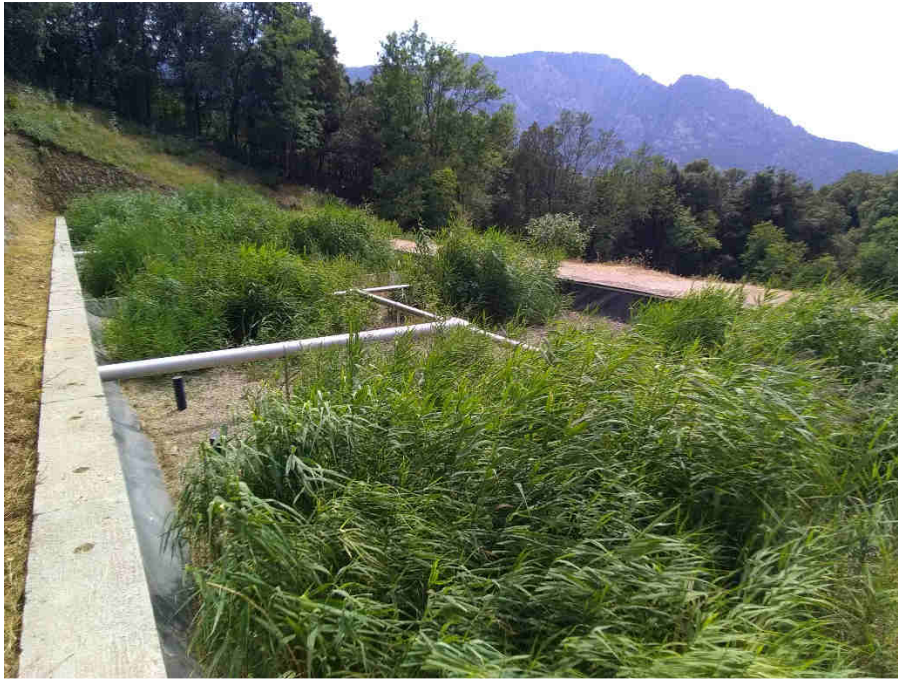
Il est composé de 3 filtres en parallèle, de surface unitaire 125 m<sup>2</sup>. Les couches constituant les filtres sont :

Les roseaux ont été plantés uniquement au niveau des sorties des canalisations d'alimentation des filtres.

Ce jour, ils ont une hauteur d'environ 2 m et sont bien présents à la surface des filtres.

**Photo 9 : 1<sup>er</sup> étage de filtres**

→ Continuer ainsi. Une fois que la majorité des raccordements au réseau d'eaux usées seront réalisés, alterner l'alimentation tous les 3 à 4 jours.

→ Elaguer l'arbre qui surplombe les filtres du 1er étage.

→ Il est recommandé de réaliser cette opération de préférence à la fin de l'hiver (février-mars).

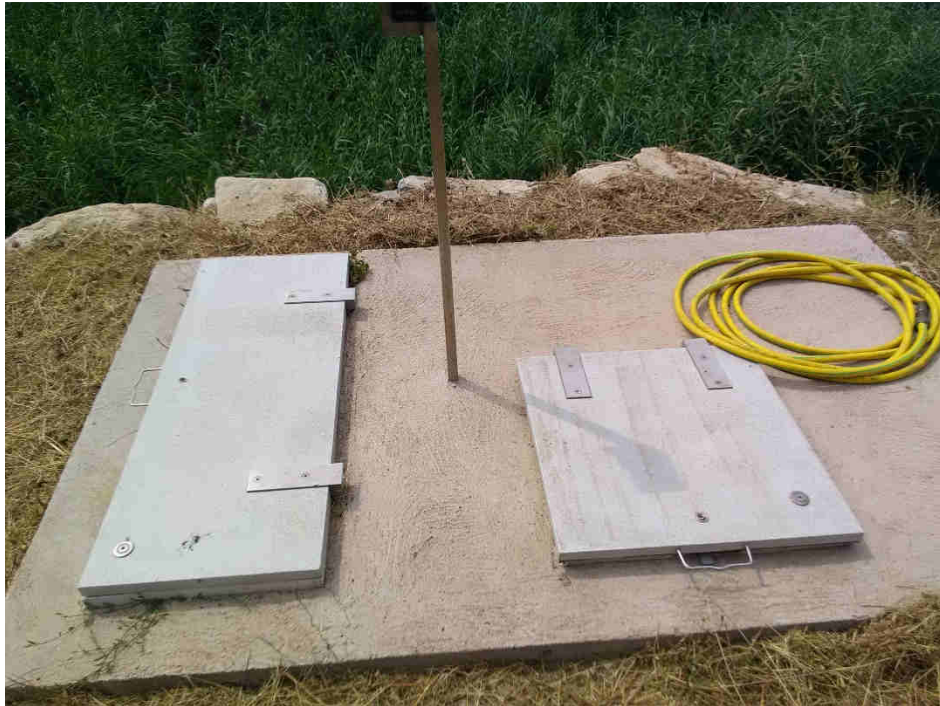
L'ouvrage de chasse comprend 2 clapets pilotés par des vérins et commandés par un automate permettant l'alimentation des filtres.

L'ouvrage est équipé d'un compteur de bâchées. Volume de bâchée : 4,4 m<sup>3</sup> (vérifié ce jour).

**Photo 11 : Chasse du 2<sup>nd</sup> étage**

➔ Lors de chaque visite, vérifier l'absence de débit de fuite.

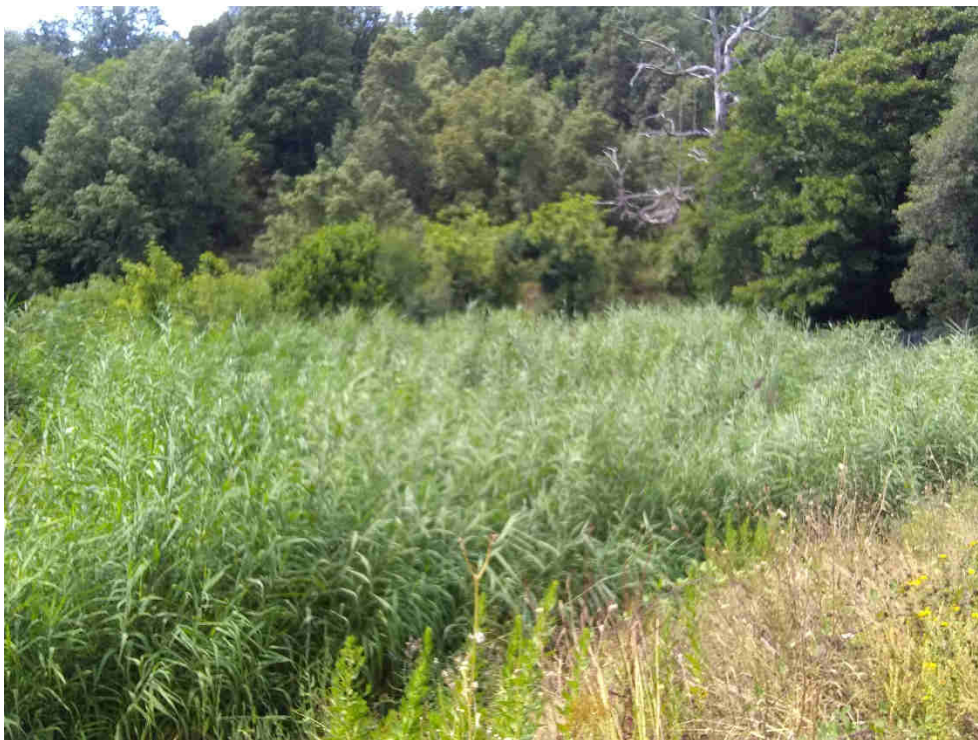
Il est composé de 2 filtres en parallèle, de surface unitaire 125 m<sup>2</sup>. Les couches constituant les filtres sont :

A noter donc que le fond des filtres n'est pas étanche, permettant ainsi l'infiltration d'une partie (non quantifiable) de l'effluent traité dans la couche de 0,5 m de gravier drainant. Un drain est présent, qui récupère la portion d'effluent non infiltrée, et la canalise vers un regard avant qu'elle soit rejetée dans le ruisseau.

Les roseaux recouvrent toute la surface des filtres. Ils ont une hauteur d'environ 3 m. Aucun faucardage n'a jamais été réalisé.

Présence de liserons à l'intérieur des filtres.

**Photo 12 : 2<sup>nd</sup> étage de filtres**

➔ A la fin de l'hiver prochain (février/mars) procéder au faucardage des roseaux. Les couper à une hauteur d'environ 20 cm. Retirer des filtres les tiges coupées. Procéder au nettoyage de l'intérieur des canalisations d'alimentation au jet d'eau. Jusqu'à la repousse complète des roseaux (environ 1 mois plus tard) procéder à l'arrachage manuel des autres espèces végétales lors de chaque visite.

➔ A l'automne, pulvériser un insecticide spécial liseron sur les pousses présentes, tout en arrachant toutes les semaines les pousses visibles.

➔ Continuer à alterner l'alimentation tous les 4 jours.

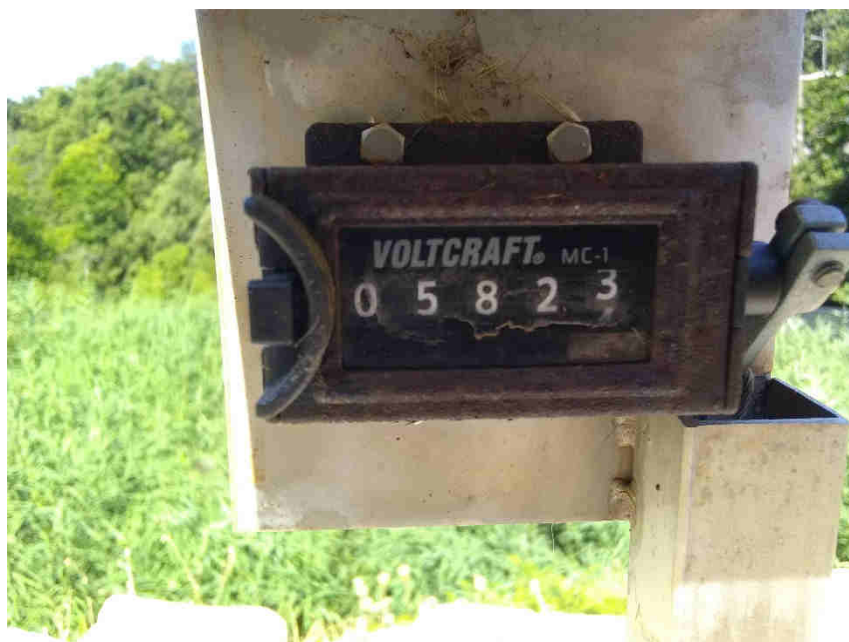
Le compteur n'a pas incrémenté sur les 24h de la mesure, malgré le bon fonctionnement de la chasse.

➔ Les compteurs sont déjà fortement oxydés. Il serait préférable de les intégrer dans un boîtier étanche type coffret électrique.

**Photo 13 : Compteur de bâchées de la chasse du 2<sup>nd</sup> étage.**

➔ A remettre en service, puis vérifier son bon fonctionnement lors de chaque visite.

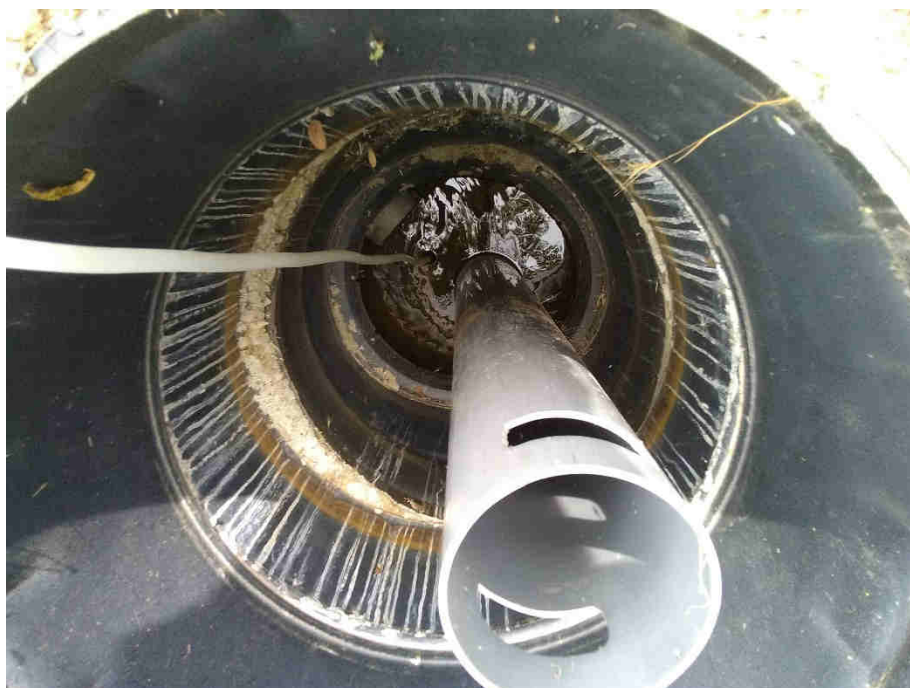
Prélèvement en sortie réalisé dans le regard de prélèvement situé à l'aval des filtres du 2<sup>nd</sup> étage.

**Photo 14 : Regard de prélèvement en sortie du 2<sup>nd</sup> étage.**
