# Suivi de la qualité des eaux des cours d'eau de Haute-Savoie

# Tributaires du Lac Léman – Thonon Agglomération – Résultats 2021

| <b>Catégorie document :</b> | Rapport technique |

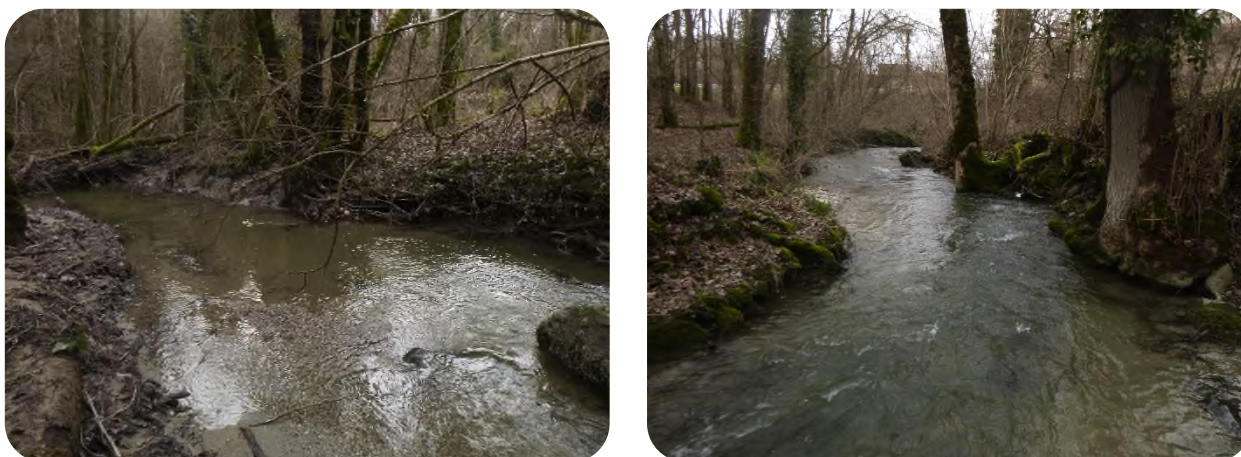
**Figure 5 : Conditions hydrologiques rencontrées sur le territoire lors de la campagne hivernale** – à gauche : Ruisseau de la Chamburaz à Chens-sur-Léman ; à droite le Redon à Margencel

Les prélèvements d'eau ont été réalisés durant la semaine 7, le **16 et 17 février** (Figure 4). Les conditions hydrologiques ne relevaient pas de l'étiage hivernal, celui-ci étant exceptionnellement doux et arrosé. Pour autant, cette stratégie a permis d'intervenir dans des conditions de débits très satisfaisantes au sein de la période de vacances scolaires, pendant le pic de fréquentation touristique hivernal (Figure 5).

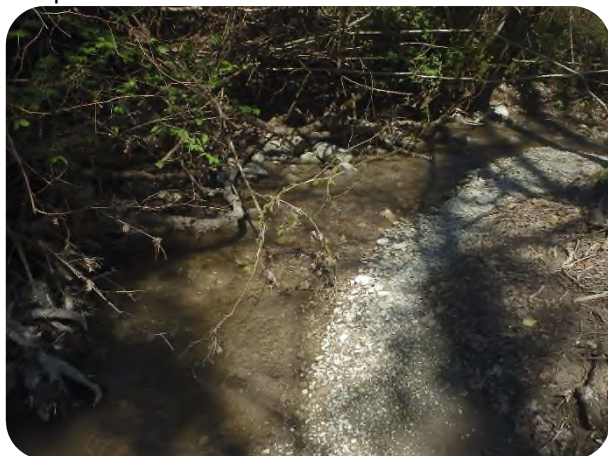
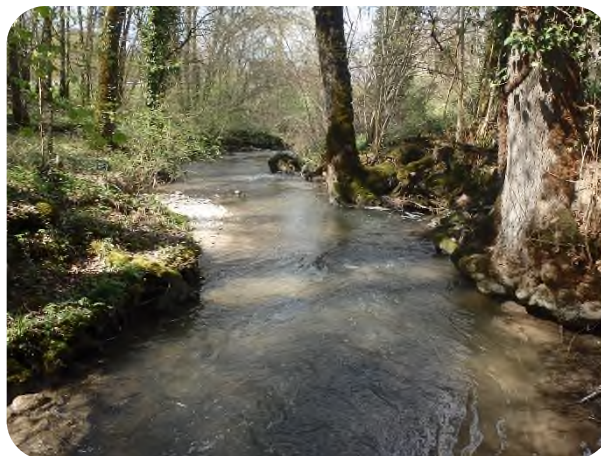
La situation hydrologique rencontrée sur les cours d'eau n'était pas celle recherchée puisque ceux-ci relevaient des basses eaux. Sur le nord du territoire, la perturbation n'était pas assez conséquente pour intervenir dans des gammes des moyennes eaux (Figure 7). Ces éléments seront pris en compte dans l'interprétation des résultats.

**Figure 7 : Conditions hydrologiques rencontrées sur le territoire lors de la campagne printanière** – à gauche : la Chamburaz à Chens-sur-Léman ; à droite le Redon à Margencel.

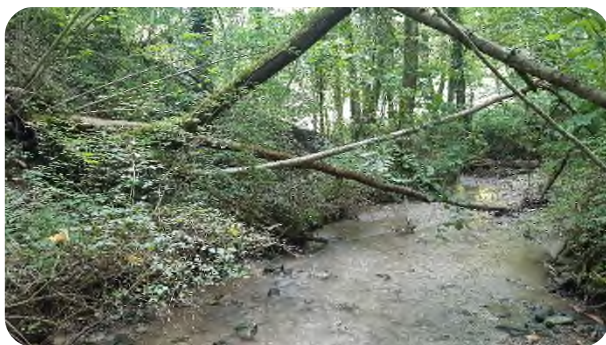
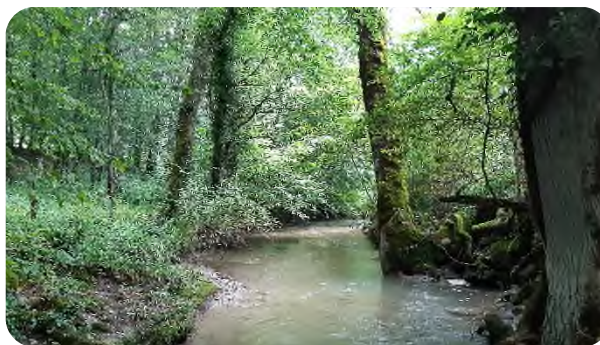
L'été 2021 est marqué par de nombreuses perturbations, influençant très largement l'hydrologie des cours d'eau sur l'aire d'étude. L'intervention s'est déroulée le 16 et 17 août dans des conditions hydrologiques souhaitées, puisque les cours d'eau relevaient du bas débit (Figure 8).

**Figure 8 : Conditions hydrologiques rencontrées sur le territoire lors de la campagne estivale** – à gauche : la Chamburaz à Chens-sur-Léman ; à droite le Redon à Margencel.

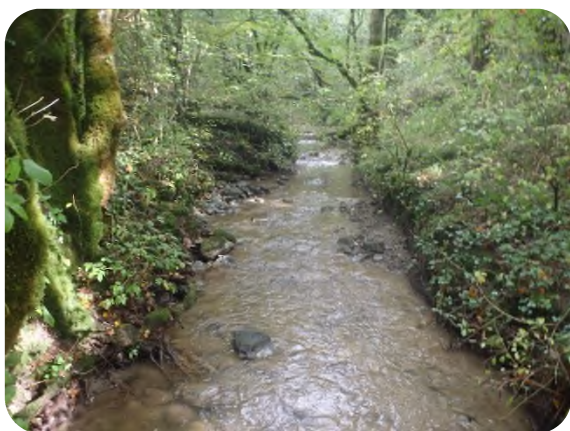
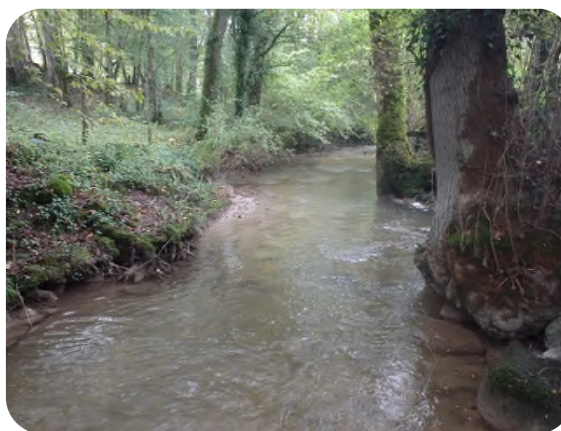
Ces événements ont affecté l'hydrologie des cours d'eau suivis et les conditions de prélèvement, comme l'illustrent les photos ci-dessous.

**Figure 10 : Conditions de prélèvements rencontrées sur des stations du département lors de la campagne automnale 2021** - à gauche : la Chamburaz à Chens-sur-Léman, à droite : le Redon à Margencel

Ces conditions ont été réunies puisqu'on enregistre une succession de perturbations début octobre, donnant des cumuls de pluie significatifs sur l'ensemble du département (Figure 10 et Figure 11).
