**Audit de pollution des sols**  
(Missions A100, A110, A200 & A270 selon NF X 31-620-2)

**Syndicat Mixte du Bassin Versant de l'Huveaune  
(SMBVH)**

**35, avenue du docteur Heckel - Marseille (13)**

**Affaire n° : 53149138**

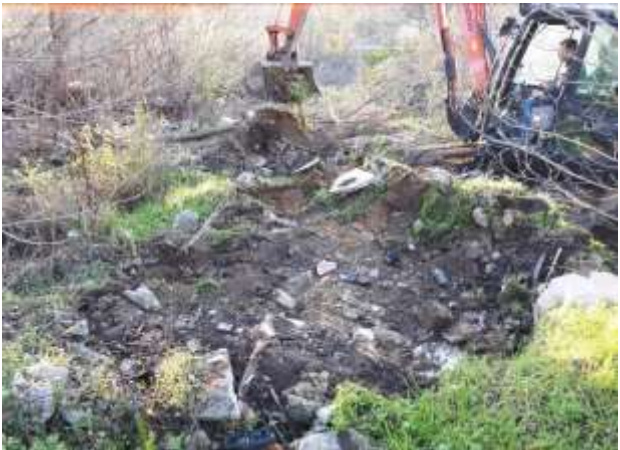
| <p>Sondage S12 - 4-5m</p> | <p>Remblais en surface au droit de la zone n°1</p> |

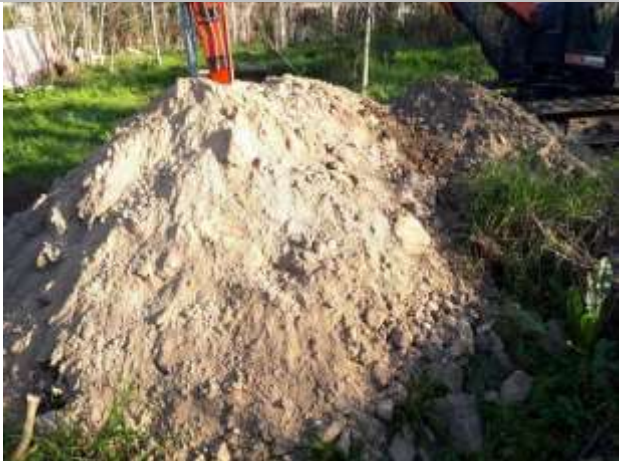
| <p>Sols rencontrés au droit de S17</p> | <p>Vue de la fouille - S17</p> |
