**COMMUNE DE SEILLANS**

**ACTUALISATION DU SCHEMA DIRECTEUR  
D'ASSAINISSEMENT**

**CARACTERISATION DES EFFLUENTS INDUSTRIELS DE  
LA ZONE ARTISANALE DE LA BEGUDE**

**FRAGWORLD**

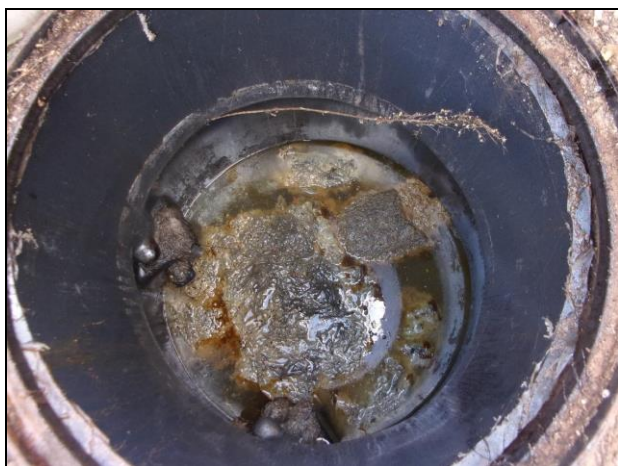
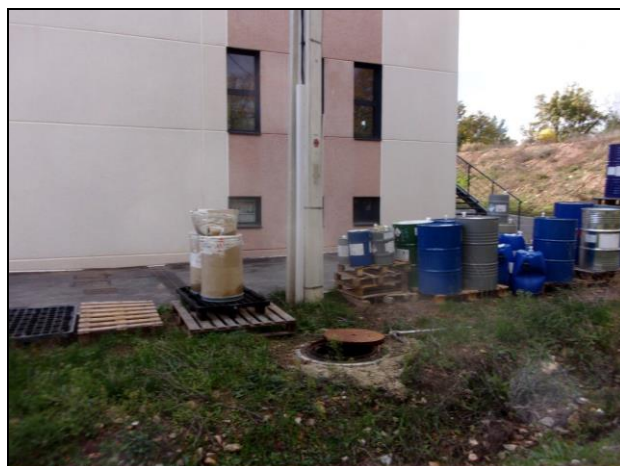
La visite complémentaire du 17/11/2016 a permis d'identifier des regards à l'arrière de l'usine. Ces derniers semblent correspondre à des bacs à graisse.

A noter que le gérant (M. Stambouli) n'est pas au courant de l'existence de ces bacs à graisse et n'a jamais procédé à leur vidange.

**Figure 1 : Regards présents sur le site de l'entreprise FRAWORLD**

Avant de demander l'établissement d'une autorisation de rejet ou de préconiser des aménagements spécifiques, il convient dans un premier temps de réaliser un curage du réseau d'assainissement privé de l'entreprise.

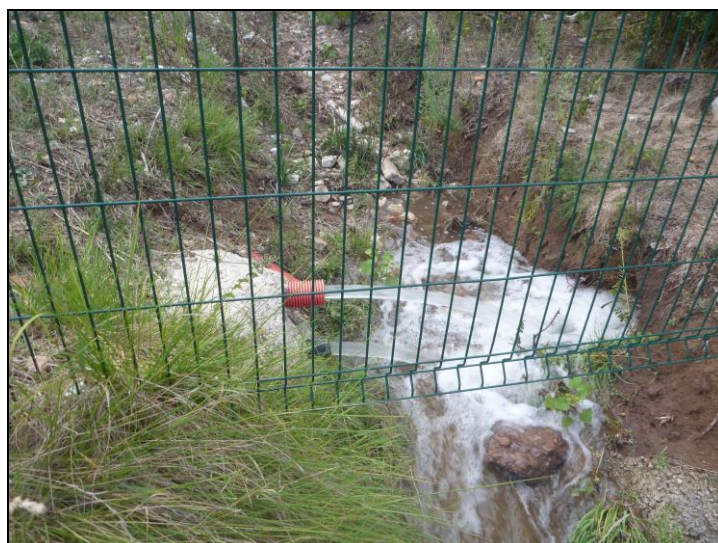
Il est néanmoins précisé que des déversements ont été observés par temps sec dans le réseau pluvial (bassin de rétention à proximité de l'usine).

**Figure 2 : Déversement observé en temps sec**

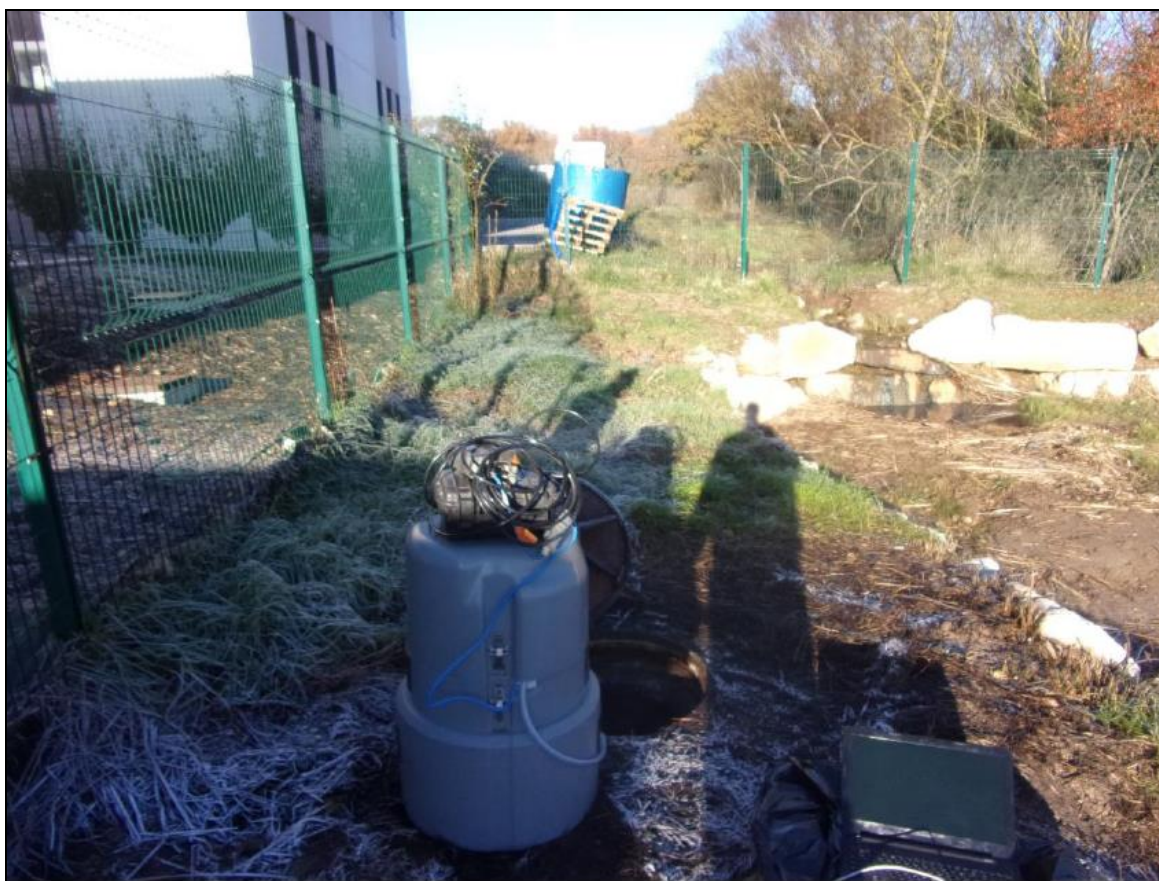
Un préleveur automatique 24 flacons a été installé au niveau du regard accueillant les mesures de débit.

**Figure 5 : Regard de prélèvement et préleveur 24 flacons – FRAGWORLD**

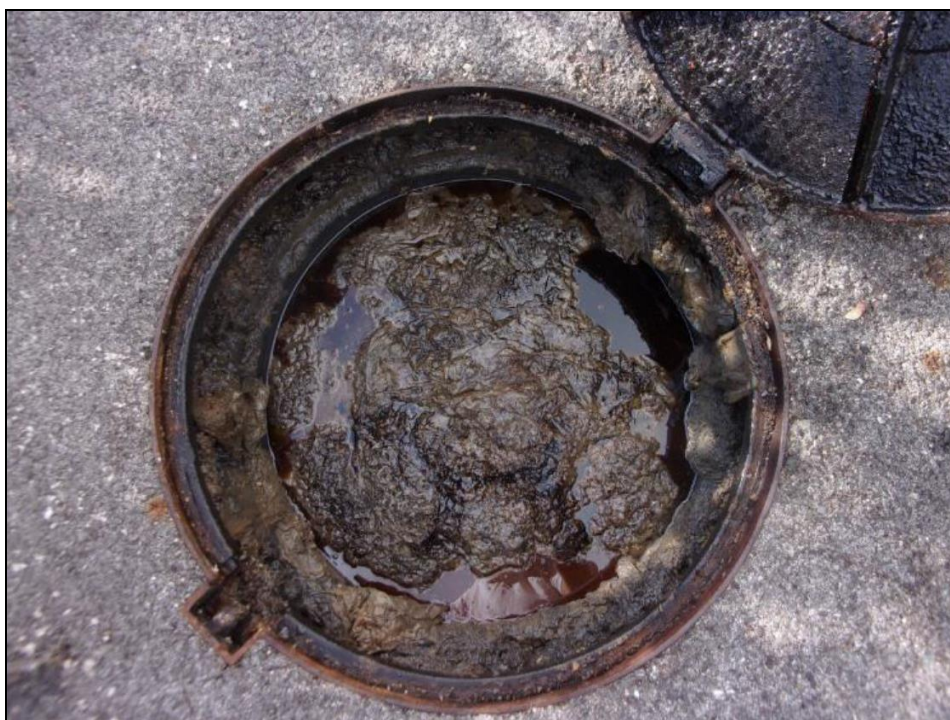
Ces déversements potentiels d'eaux usées vers le réseau d'eau pluviale peuvent être liés à l'observation de regards en charge à l'arrière de l'usine lors de la visite du 17/11/2016.

La mise en charge de ces regards peut être liée à l'absence d'entretien et à la formation d'un bouchon sur le réseau d'eaux usées de l'usine.

**Figure 6 : Regards en charge constatés sur le réseau d'eaux usées de l'usine FRAGWORLD**

Ce dernier devra être accompagné d'un traçage afin de cibler précisément le point de rejet de l'entreprise.

A la suite de ces premières investigations, un nouveau bilan pollution devra être réalisé.
