## COMMUNE D'ÉPIERRE

### ETUDE DIAGNOSTIQUE DES RESEAUX D'ASSAINISSEMENT

#### PHASES I ET II

*E 04 - 09*

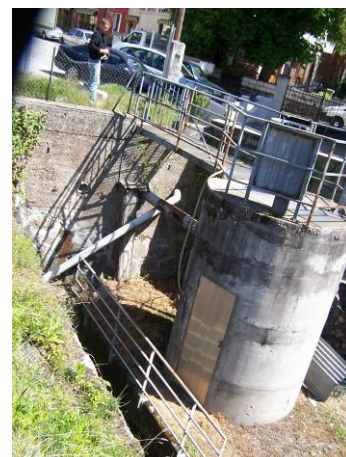
**Photo 1 : Poste de relèvement du Grand Pré**

Un seul ouvrage hydraulique spécifique équipe le réseau d'eaux usées. Il s'agit d'un poste de refoulement par lequel transite la majeure partie des effluents traités à la station d'épuration.

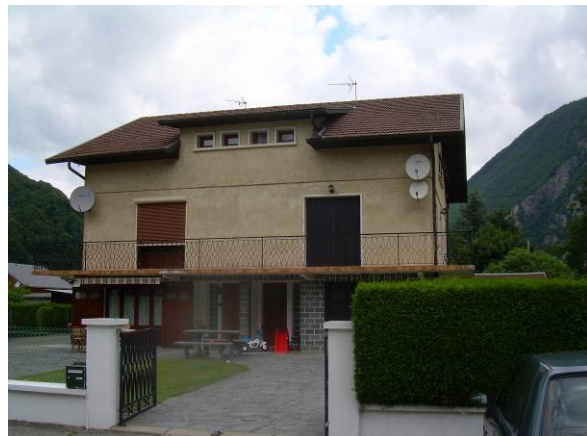
☒ : Toute la toiture  
☐ : la moitié de la toiture  
☐ : le tiers de la toiture

Surface approximative raccordée au réseau eaux usées : 145 m<sup>2</sup>

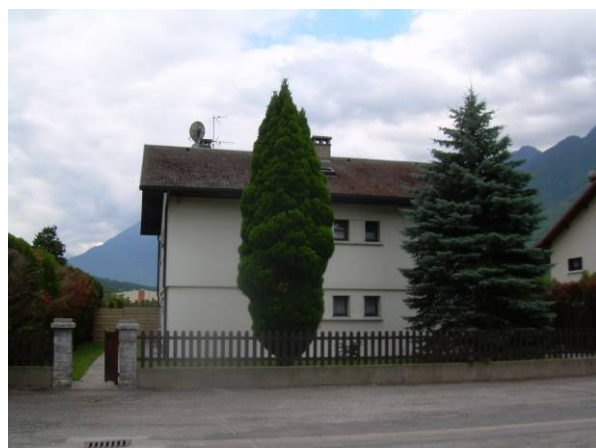
☒ : Toute la toiture  
☐ : la moitié de la toiture  
☐ : le tiers de la toiture

Surface approximative raccordée au réseau eaux usées : 140 m<sup>2</sup>

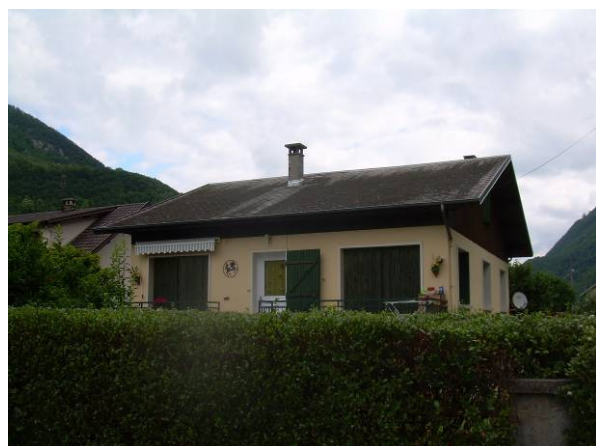
☒ : Toute la toiture  
☐ : la moitié de la toiture  
☐ : le tiers de la toiture

Surface approximative raccordée au réseau eaux usées : 120 m<sup>2</sup>

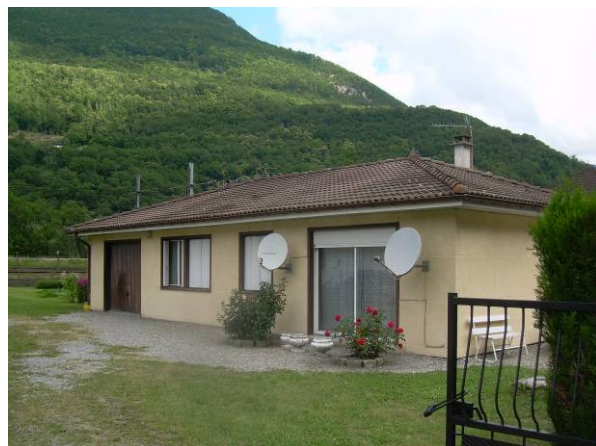
☒ : Toute la toiture  
☐ : la moitié de la toiture  
☐ : le tiers de la toiture

Surface approximative raccordée au réseau eaux usées : 135 m<sup>2</sup>

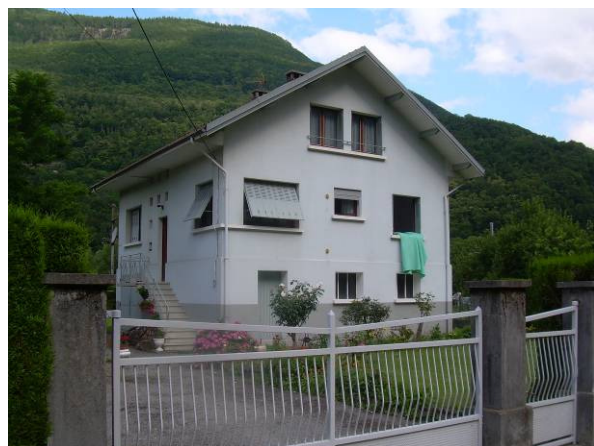
Surface approximative raccordée au réseau eaux usées : 95 m²

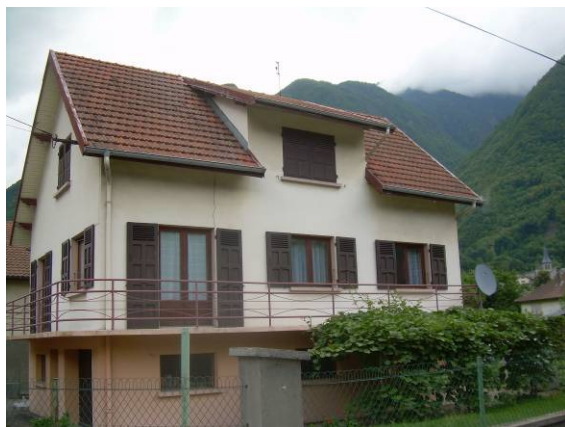
☐ : Toute la toiture  
☐ : la moitié de la toiture  
☒ : le tiers de la toiture

☐ : Côté avant  
☒ : Côté arrière  
☐ : Côté  
☐ : Côté gauche

Surface approximative raccordée au réseau eaux usées : 15 m<sup>2</sup>

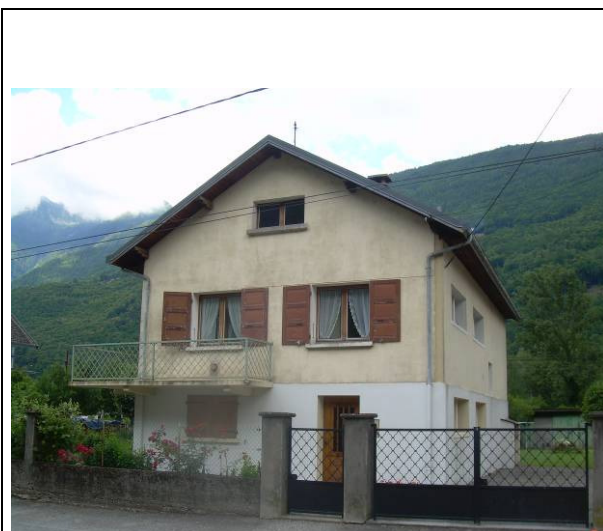
☒ : Toute la toiture  
☐ : la moitié de la toiture  
☐ : le tiers de la toiture

Surface approximative raccordée au réseau eaux usées : 90 m<sup>2</sup>

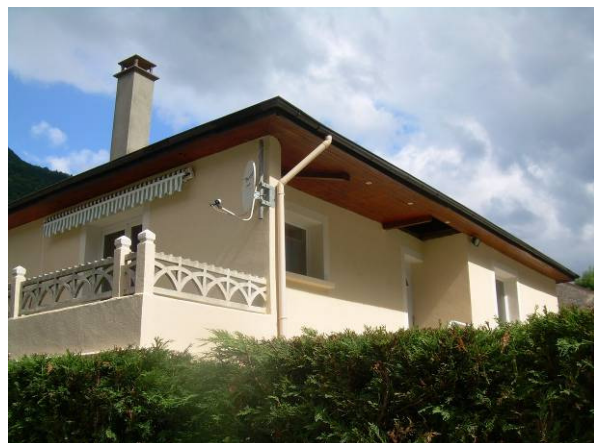
☐ : Toute la toiture  
☒ : la moitié de la toiture  
☐ : le tiers de la toiture

☐ : Côté avant  
☒ : Côté arrière  
☐ : Côté  
☐ : Côté gauche

Surface approximative raccordée au réseau eaux usées : 55 m<sup>2</sup>

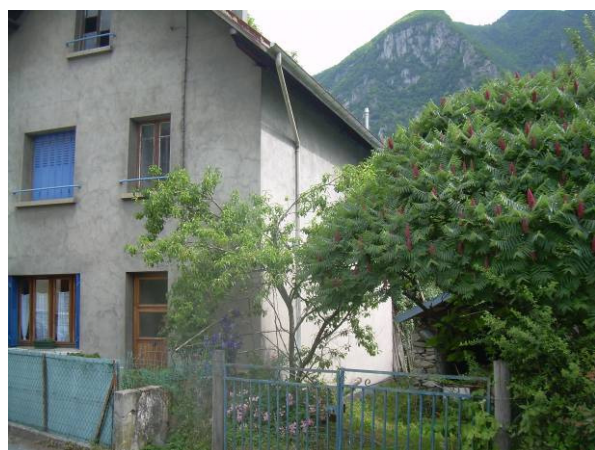
☐ : Toute la toiture  
☒ : la moitié de la toiture  
☐ : le tiers de la toiture

☐ : Côté avant  
☐ : Côté arrière  
☒ : Côté droit  
☐ : Côté gauche

Surface approximative raccordée au réseau eaux usées : 40 m<sup>2</sup>

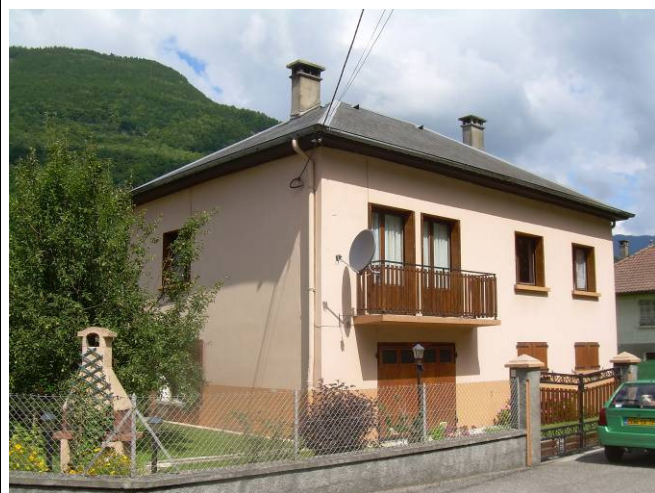
☒ : Toute la toiture  
☐ : la moitié de la toiture  
☐ : le tiers de la toiture

Surface approximative raccordée au réseau eaux usées : 95 m<sup>2</sup>

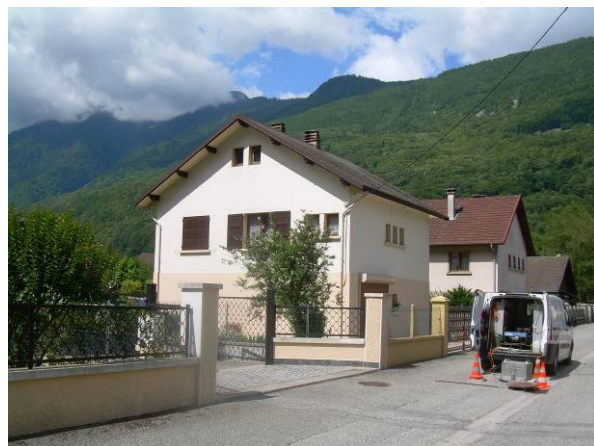
☒ : Toute la toiture  
☐ : la moitié de la toiture  
☐ : le tiers de la toiture

Surface approximative raccordée au réseau eaux usées : 70 m<sup>2</sup>

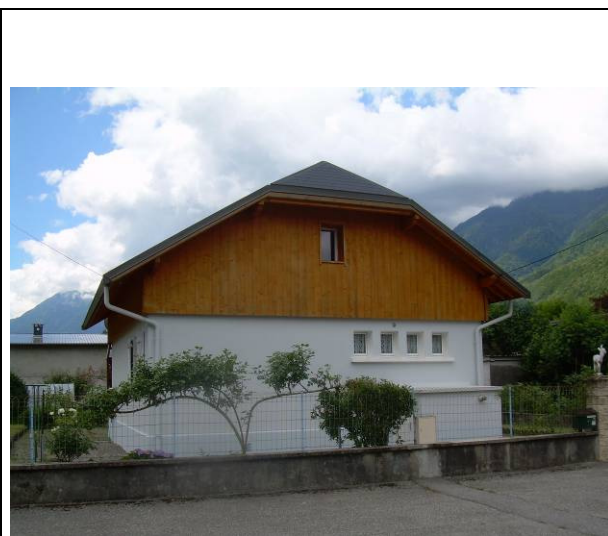
☒ : Toute la toiture  
☐ : la moitié de la toiture  
☐ : le tiers de la toiture

Surface approximative raccordée au réseau eaux usées : 85 m<sup>2</sup>

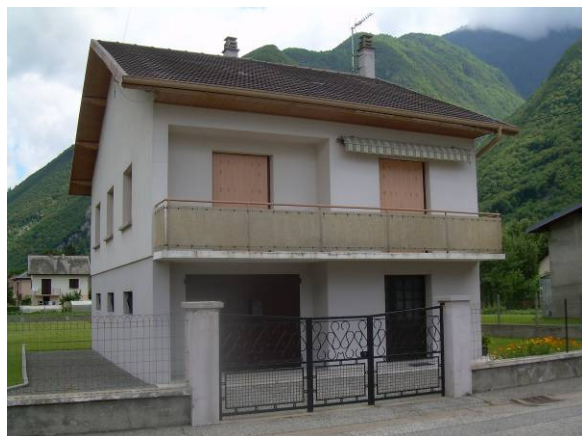
☒ : Toute la toiture  
☐ : la moitié de la toiture  
☐ : le tiers de la toiture

Surface approximative raccordée au réseau eaux usées : 85 m<sup>2</sup>

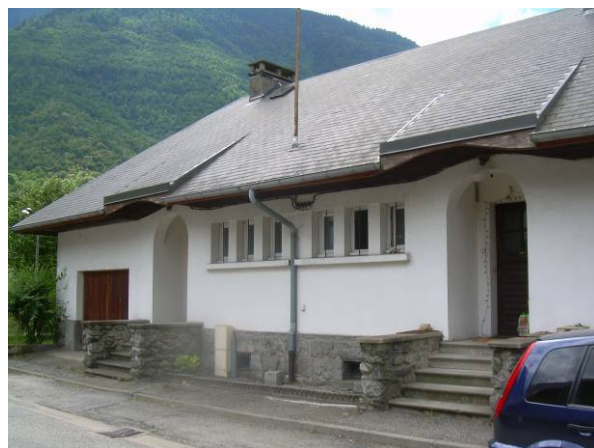
☐ : Toute la toiture  
☐ : la moitié de la toiture  
☒ : le tiers de la toiture

☒ : Côté avant  
☐ : Côté arrière  
☐ : Côté  
☐ : Côté gauche

Surface approximative raccordée au réseau eaux usées : 35 m<sup>2</sup>

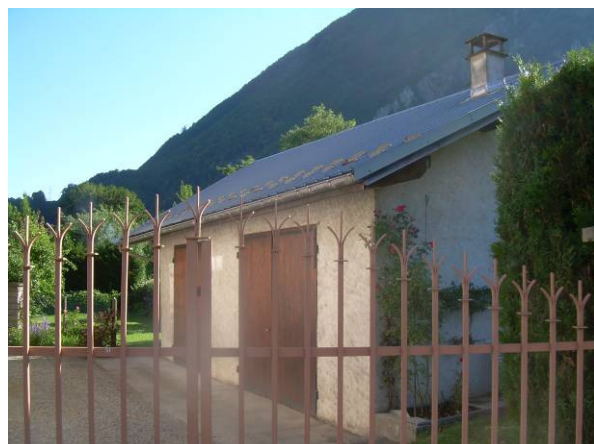
☒ : Toute la toiture  
☐ : la moitié de la toiture  
☐ : le tiers de la toiture  
☐ : Côté gauche

Surface approximative raccordée au réseau eaux usées : 80 m<sup>2</sup>

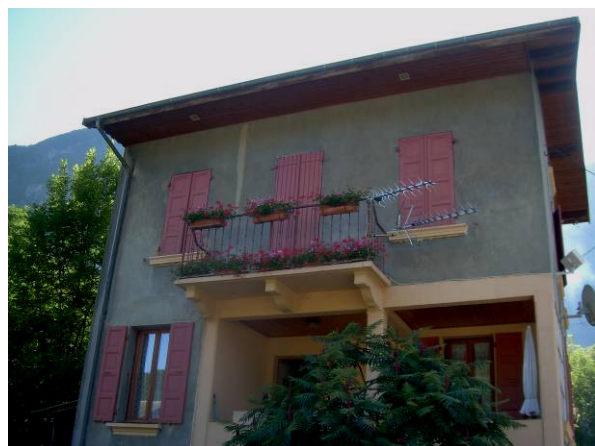
☒ : Toute la toiture  
☐ : la moitié de la toiture  
☐ : le tiers de la toiture

Surface approximative raccordée au réseau eaux usées : 50 m<sup>2</sup>

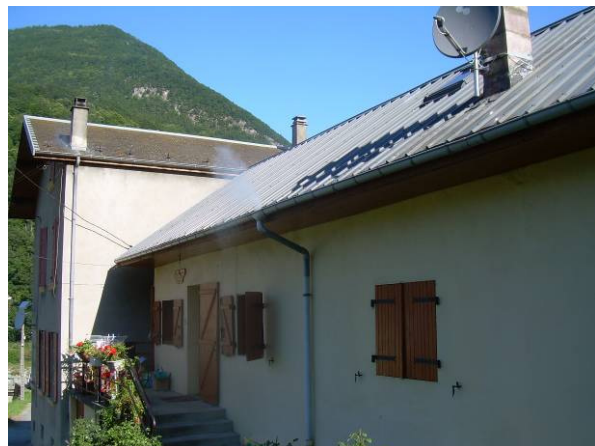
☒ : Toute la toiture  
☐ : la moitié de la toiture  
☐ : le tiers de la toiture

Surface approximative raccordée au réseau eaux usées : 90 m<sup>2</sup>

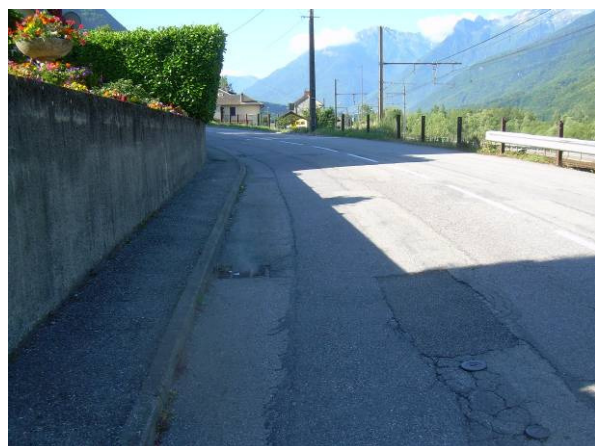
Surface approximative raccordée au réseau eaux usées : 400 m<sup>2</sup>

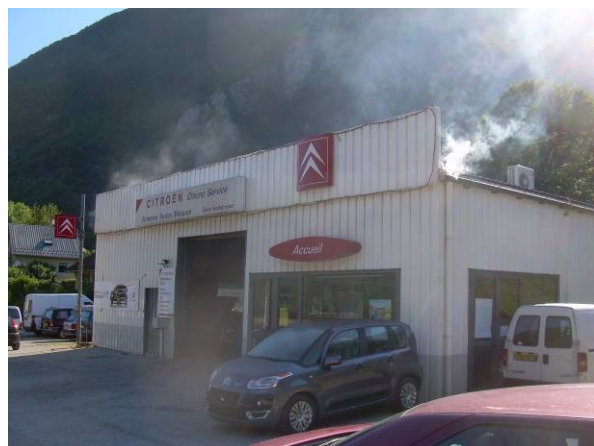
☒ : Toute la toiture  
☐ : la moitié de la toiture  
☐ : le tiers de la toiture

Surface approximative raccordée au réseau eaux usées : 320 m<sup>2</sup>

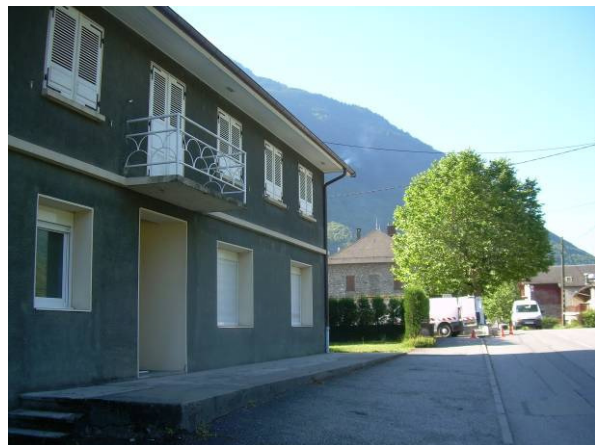
Surface approximative raccordée au réseau eaux usées : 220 m<sup>2</sup>

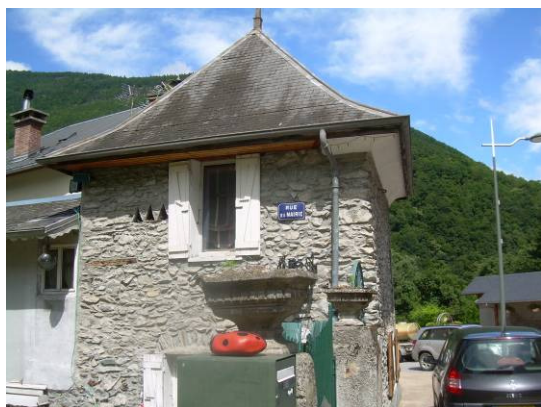
☒ : Toute la toiture  
☐ : la moitié de la toiture  
☐ : le tiers de la toiture

Surface approximative raccordée au réseau eaux usées : 30 m<sup>2</sup>

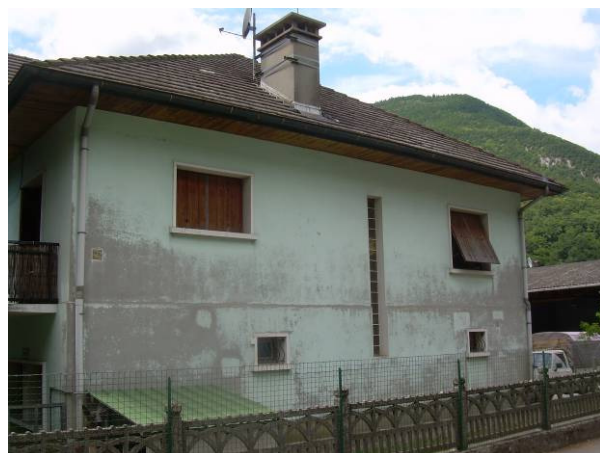
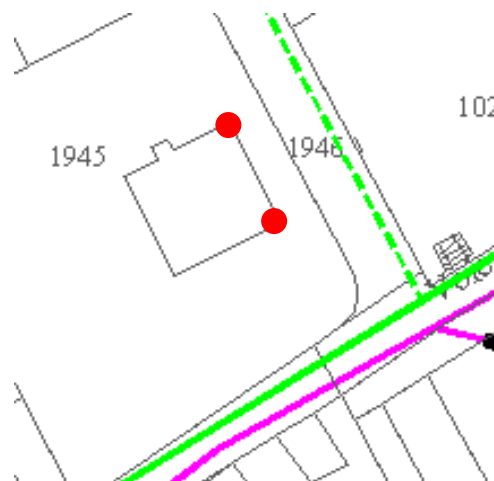
☒ : Toute la toiture  
☐ : la moitié de la toiture  
☐ : le tiers de la toiture

Surface approximative raccordée au réseau eaux usées : 145 m<sup>2</sup>

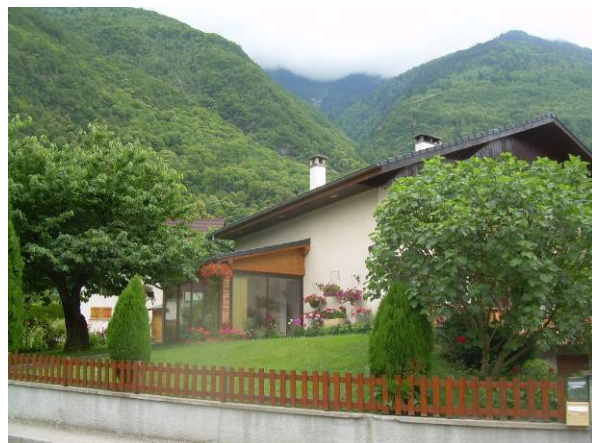
☐ : Toute la toiture  
☒ : la moitié de la toiture  
☐ : le tiers de la toiture

☒ : Côté avant  
☐ : Côté arrière  
☐ : Côté droit  
☐ : Côté gauche

Surface approximative raccordée au réseau eaux usées : 55 m<sup>2</sup>
