# Communauté de Communes du Genevois

Diagnostic de la franchissabilité des ouvrages sur  
les affluents de l'Arve et du Rhône

Franchissabilité de l'Aire aval

*Juillet 2022*

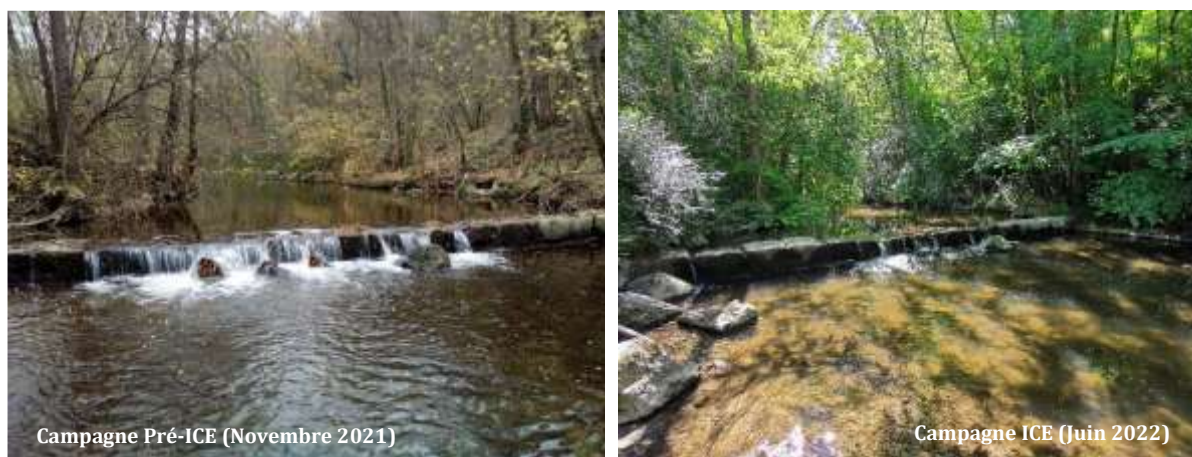
Figure 2 : Photographies du seuil ROE42880 / n°3 sur les deux campagnes d'investigations – Source : Gay Environnement et Améten (2021-2022)

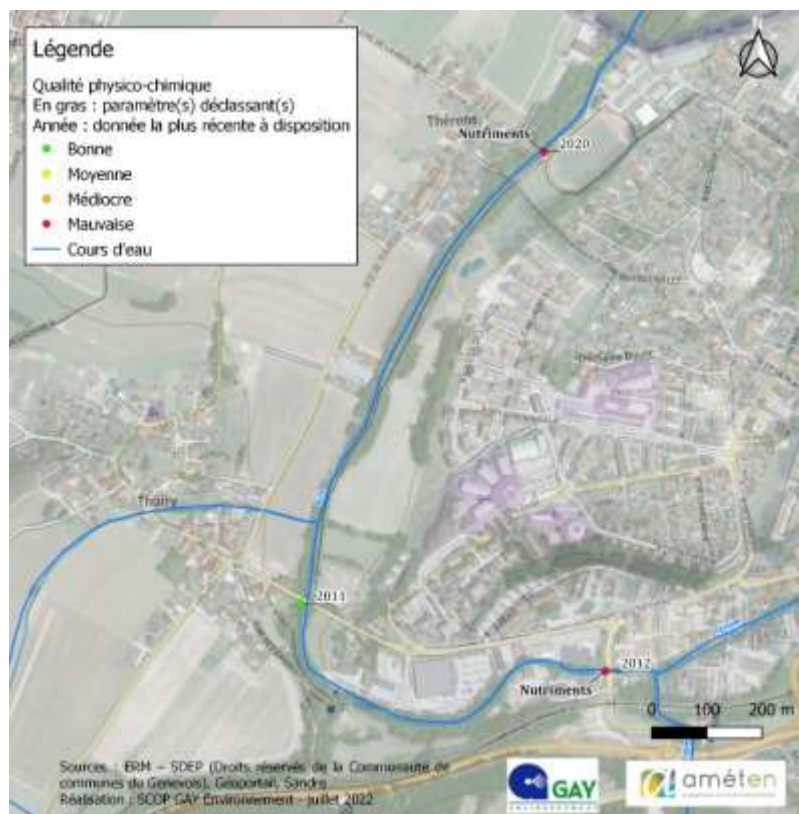
Figure 4 : Localisation des stations PC sur l'Aire aval - Source Améten/Gay Environnement 2022

Au niveau des trois stations « récemment » suivies pour la qualité physico-chimique de l'Aire aval (Cf. Figure 4), les résultats font état d'un « **bon** » état pour la station en amont du pont de Thairy (2011) et d'un « **mauvais** » état en aval immédiat de la confluence avec la Folle (2012) ainsi que sur la station suivie par l'Agence de l'Eau<sup>4</sup> à Thérrens (station 06999125). Le mauvais état est dans les deux cas induit par une trop forte teneur en nutriments.

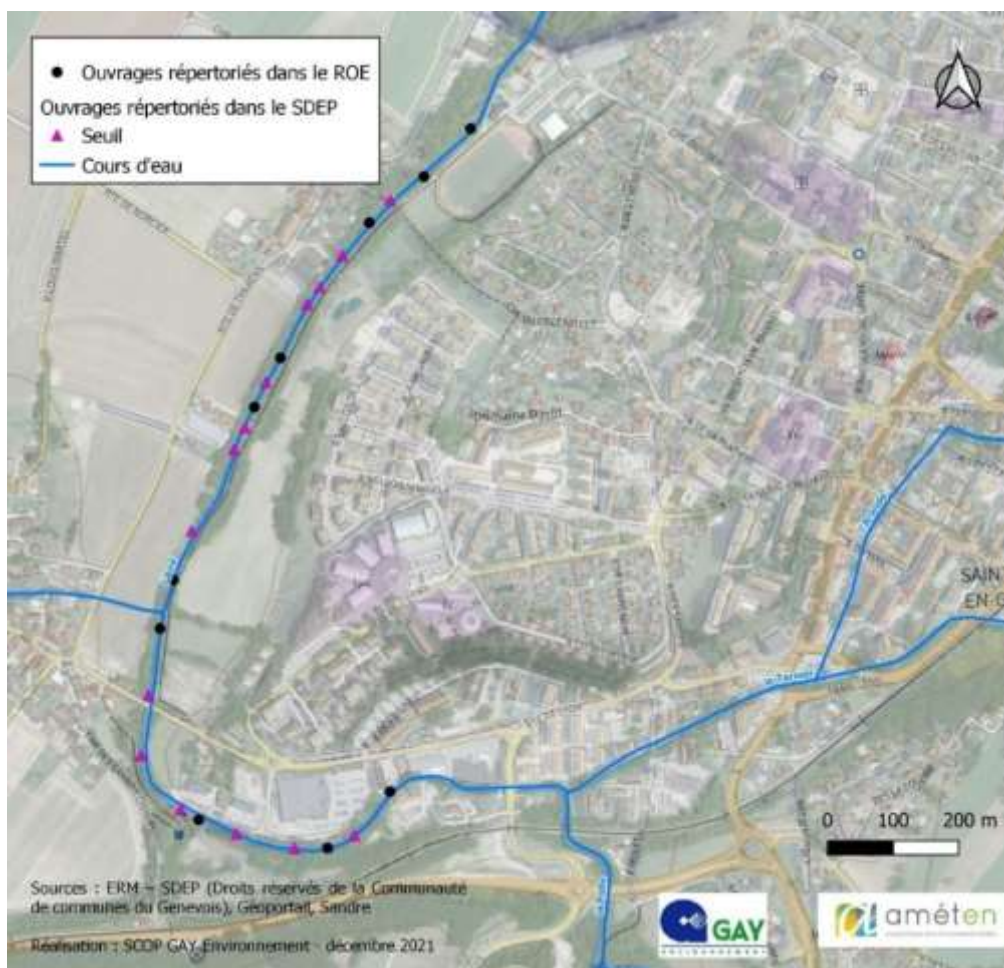
Figure 9 : Localisation des ouvrages présents sur l'Aire à Saint-Julien-en-Genevois - – Source Amétén/Gay Environnement 2022

Les 24 ouvrages déjà référencés sont présentés sur la figure ci-après. Dans ce secteur de l'Aire (2 km de linéaire), il s'agit de :

- **14 seuils qui ont été identifiés dans le cadre du Schéma Directeur des Eaux Pluviales (SDEP)** réalisé en 2011 (tous les ouvrages non pertinents car ne présentant pas d'atteinte à la continuité écologique - passerelle, pont - ont été exclus de l'analyse),
- **10 ouvrages qui sont répertoriés dans le Référentiel des Obstacles à l'Écoulement (ROE) - Version 6.**

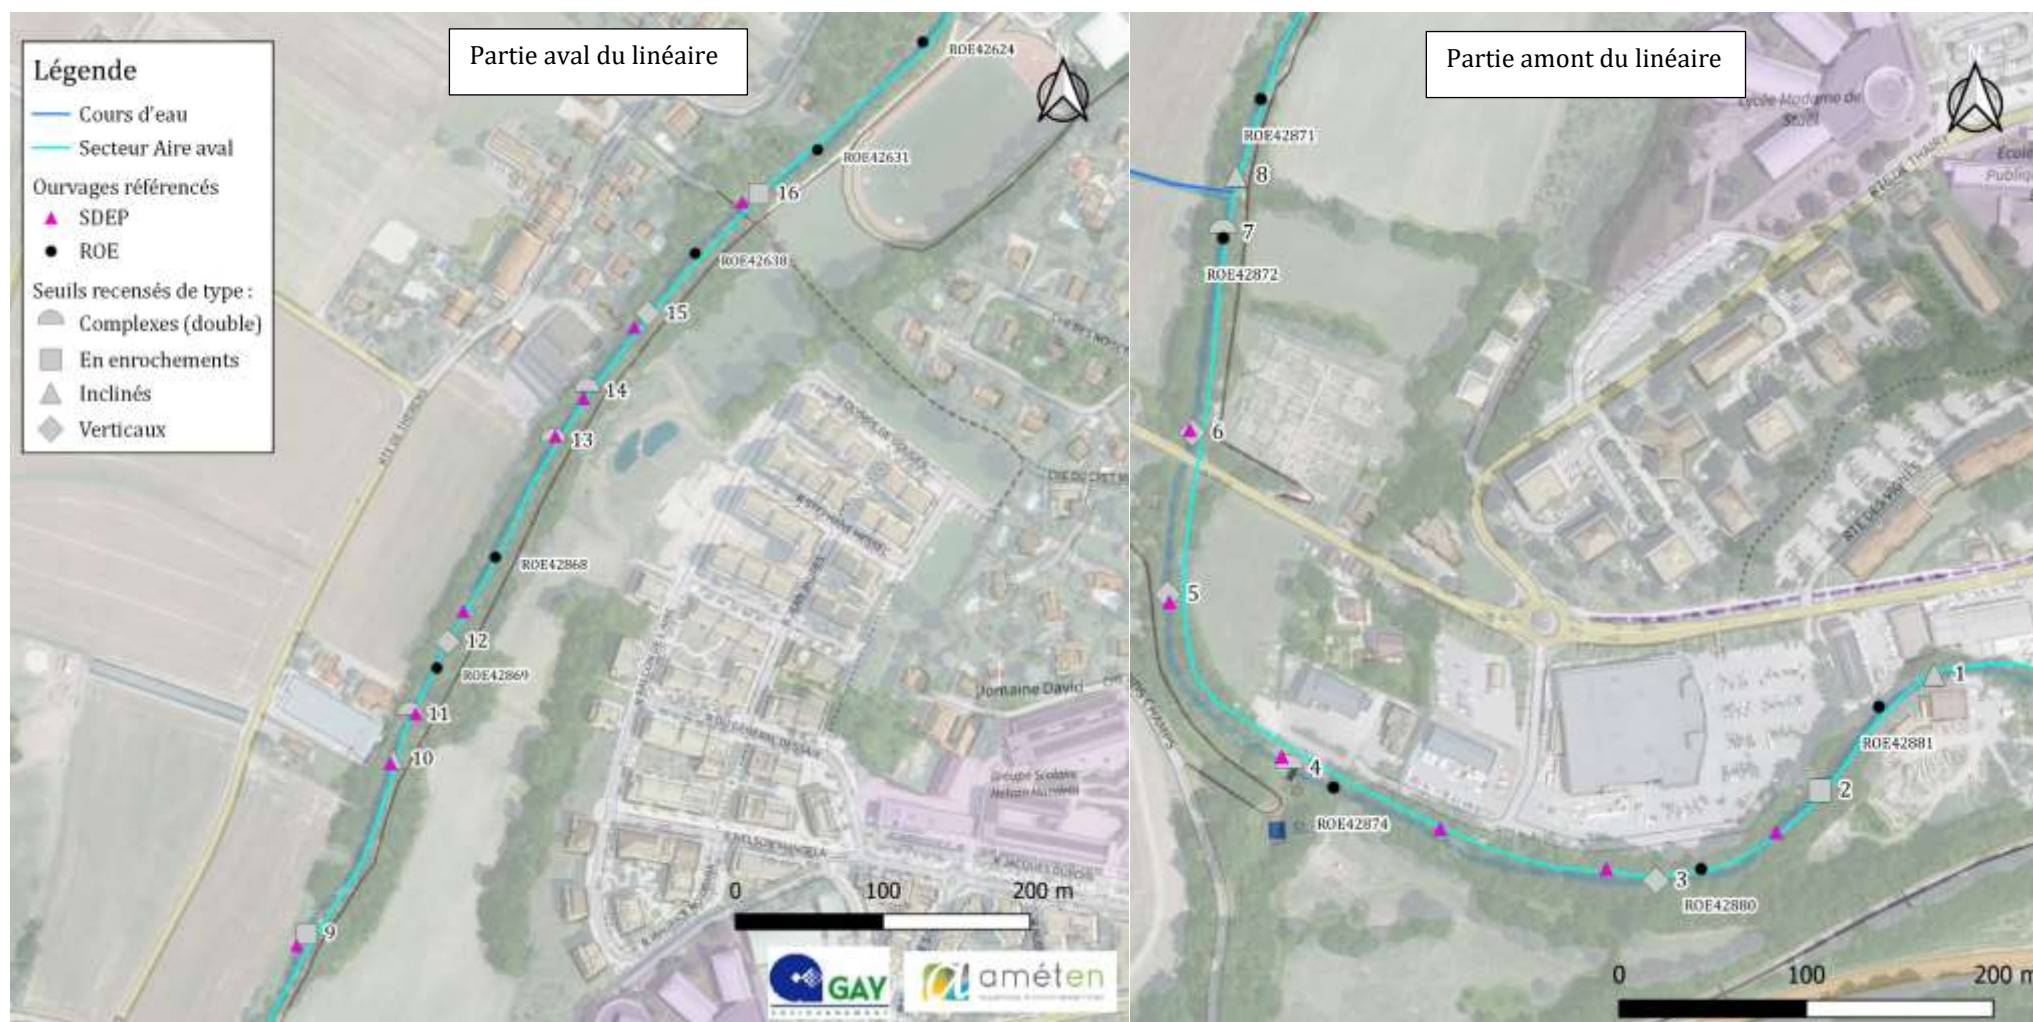
Sur les 10 obstacles du ROE, seuls 3 peuvent être reliés avec certitude aux ouvrages inventoriés en novembre 2021 (soit 30 %) : ROE42880 qui correspond à l'ouvrage n°3, ROE42874 qui correspond à l'ouvrage n°4 et ROE42872 qui correspond à l'ouvrage n°7.

En ce qui concerne les ouvrages du SDEP, 11 des 14 ouvrages définis dans ce référentiel sont en correspondance (exacte) avec les ouvrages recensés en novembre 2021, soit environ 78 % (Cf. Figure 11), en termes de localisation GPS et concerne les ouvrages n°4, 5, 6, 9, 10, 11, 12, 13, 14, 15 et 16.

**En conclusion, les référentiels utilisés (ROE et SDEP) pour définir les ouvrages dans le lit du cours, pouvant être un frein à la continuité (piscicole) écologique sont peu représentatifs du contexte actuel.** En effet, ces derniers ne semblent pas avoir fait l'objet d'une actualisation récente et présentent des données peu exhaustives (dénombrement, présence et localisation précise des ouvrages notamment). Par extension, ils ne permettant pas, aujourd'hui, de fournir une image représentative de la continuité (piscicole) écologique [sur le linéaire d'étude de l'Aire], et doivent être mis à jour.

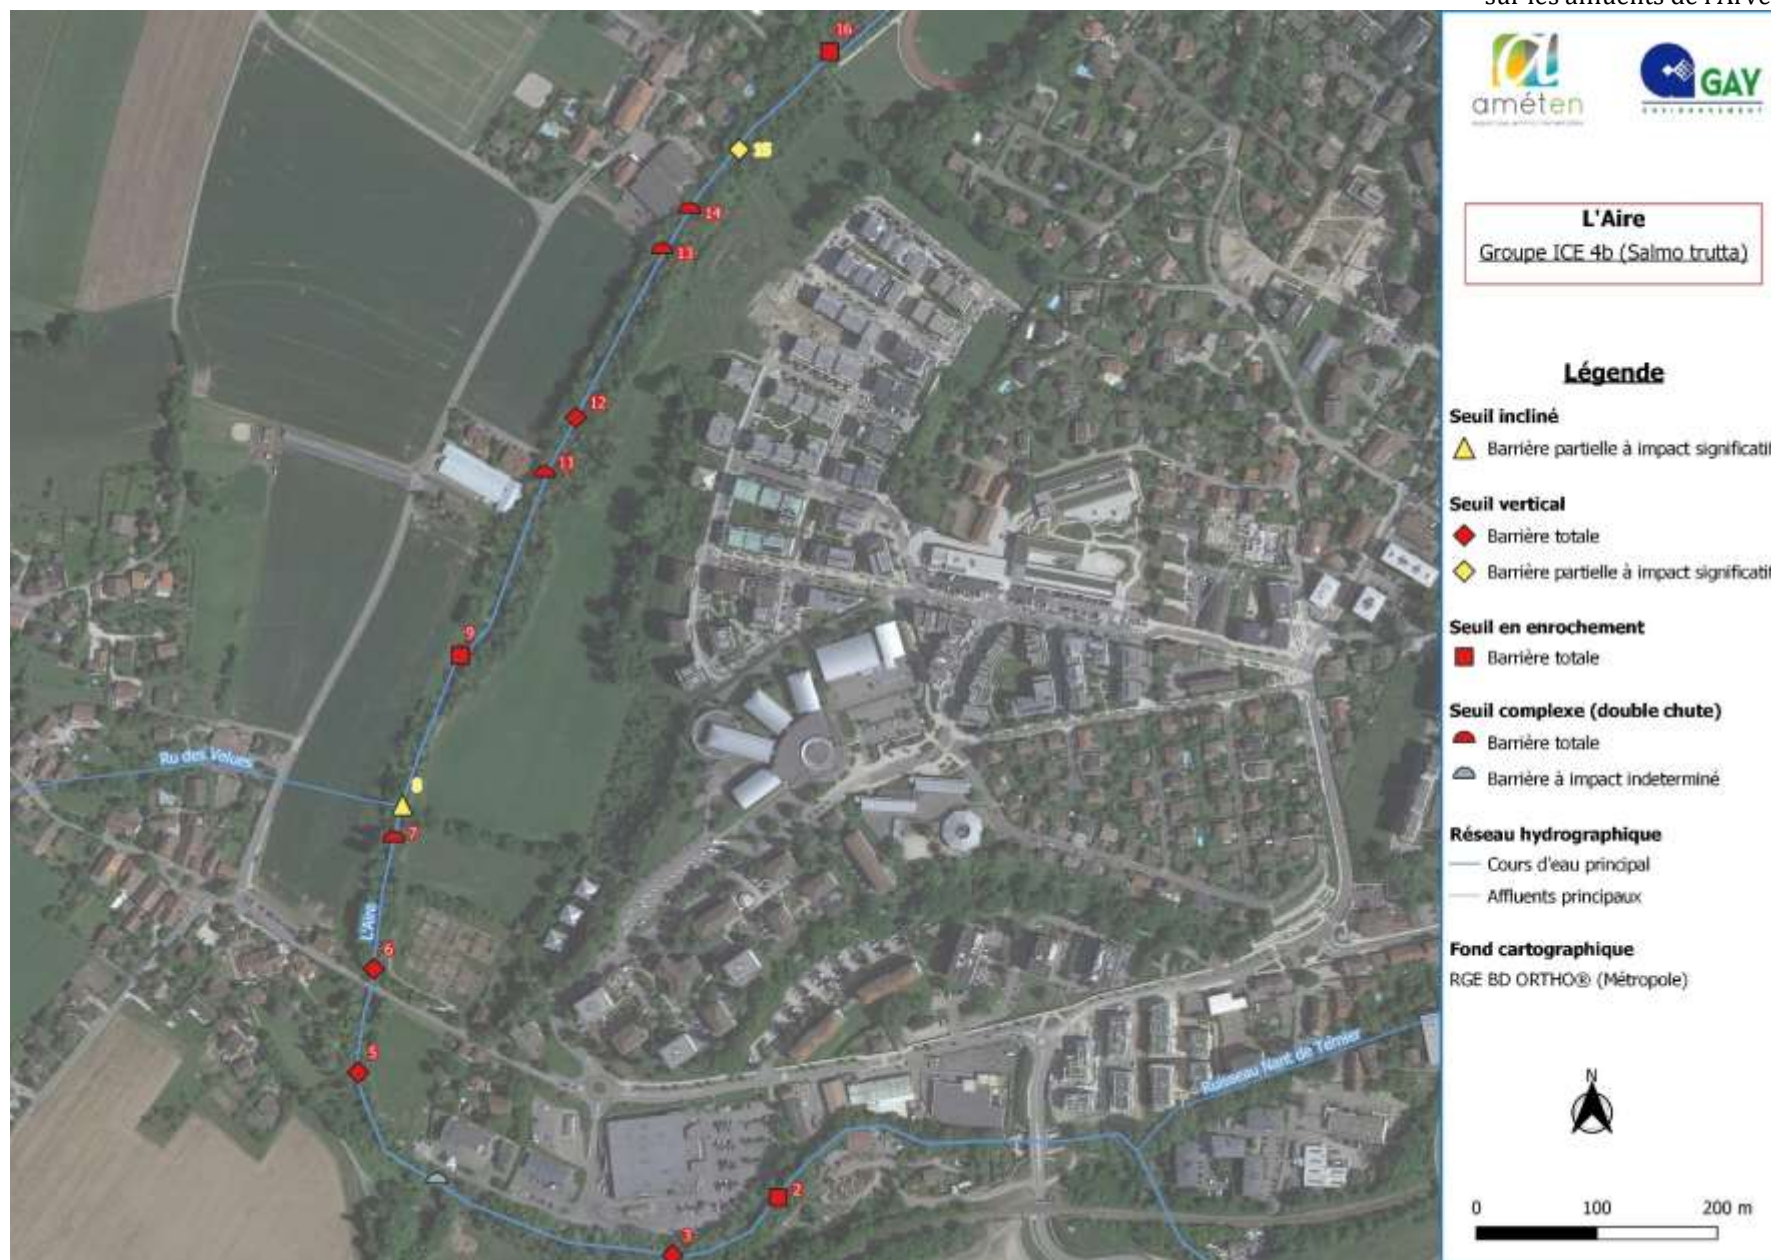
Les critères ICE ont tout de même été appliqués sur les différentes chutes des bassins successifs afin d'estimer une potentielle franchissabilité. (Cf. tableau 10) : la chute aval est franchissable mais pas les deux suivantes.

Cependant le protocole ICE ne prévoit en aucun cas de définir la fonctionnalité d'une passe à poissons car il n'intègre aucune mesure hydraulique de dissipation des flux ou d'écoulement au sein des bassins. Ainsi, cet ouvrage reste classé « indéterminé ».

Figure 15 : Cartographie des ouvrages sur l'Aire et classes de franchissement ICE associées – Source : Améten/Gay environnement 2022

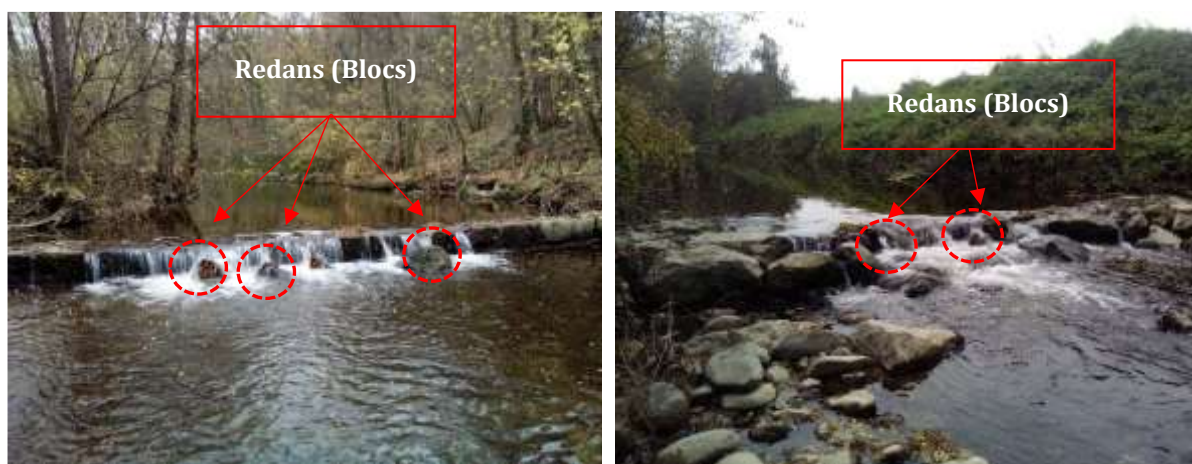
Aussi, les seuils n°3 et n°9 possèdent une configuration pouvant entraîner des risques de blessures importants aux débits d'observations (30 à 118 l/s) en raison de la présence en pied de seuil, d'un ou plusieurs redans (blocs) positionnés dans les veines d'eau principales (Cf. Figure 16). Un aménagement simple visant à supprimer ces redans peut améliorer de manière efficace les conditions de dévalaison.

Figure 16 : Localisation des redans limitant en dévalaison sur les ouvrages n°3/9 de l'Aire – Source Améten/Gay Environnement 2021
