**Communauté Urbaine Grand  
Besançon Métropole**

**Réduction des apports d'eaux parasites  
permanentes**

**Réduction des apports d'eaux pluviales**

**Chaucenne**

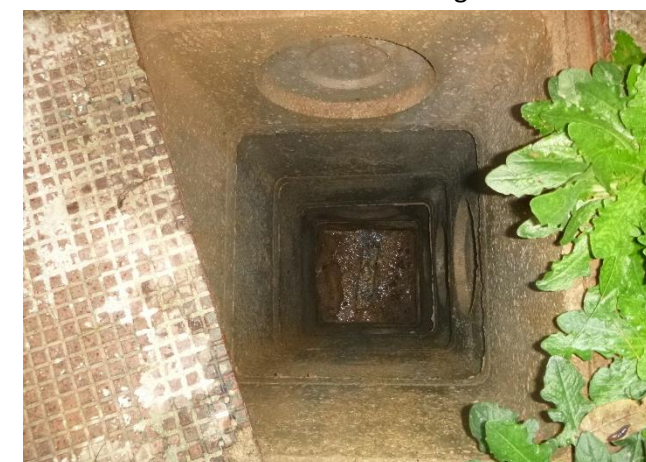
- Rue de Chaney – boîte de branchement n°18, pas d'étanchéité entre le cadre et la banquette – 0.3l/s

Boîte de branchement 18 rue de Chaney – Infiltration à la jonction cheminée/banquette

Deux ouvrages (regard 19 route des Barots et boîte de branchement du 18 rue de Chaney) nécessiteront une réfection plus lourde (équivalente au remplacement de l'ouvrage).
