Département de la Drôme

**Schéma Directeur d'Alimentation en Eau Potable  
de la commune de Sainte-Eulalie-en-Royans**

**Diagnostic des ouvrages  
& des éléments structurants du réseau**

Dossier 08/26/SER-01  
**Octobre 2009**

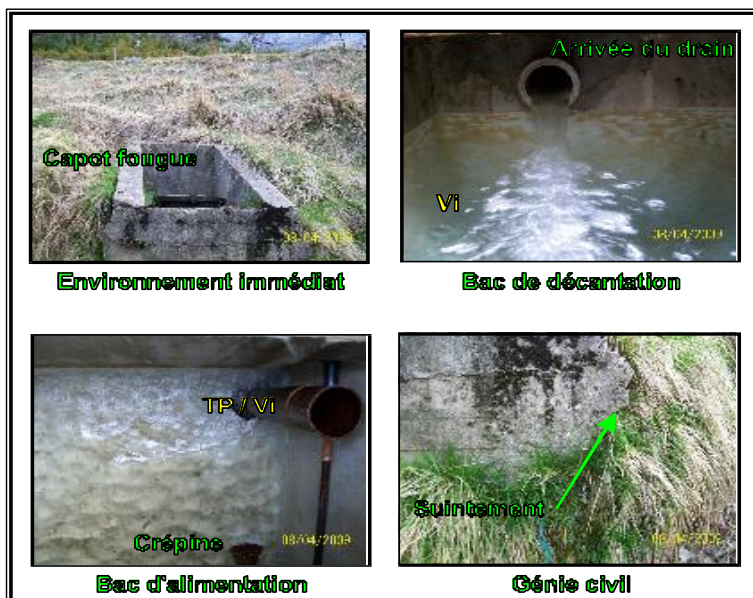
## Recueil photographique

**Clôture / Portail :** néant  
**Peinture / Serrureries :** ouverture avec un triangle - pas de serrure de sécurité normalisée  
**Fermeture ouvrages :** capôt de type Foug en fonte sans cheminée d'aération  
**Étanchéité :** suintement sur le côté de l'ouvrage - étanchéité médiocre  
**Béton :** état médiocre

**Béton :** état satisfaisant  
**Echelle :** néant

- Les abords du site ne sont pas dégagés et l'ouvrage n'est pas entretenu régulièrement (nettoyage / désinfection).
- Il n'existe aucune servitude d'accès au site alors que les terrains appartiennent à un privé.

| Type | Objectif | Coût (€ HT) |
|---|---|---|
| Changer la crépine de départ complètement rouillée | Amélioration sanitaire des conditions de captation | 250 € |
| Mise en place d'un capôt Foug en Inox avec cheminée d'aération et serrure de sécurité | Amélioration sanitaire des conditions de captation<br>Sécurisation du site de production | 1 200 € |
| repandre le génie civil fuyard | Amélioration sanitaire des conditions de captation<br>Sécurisation de la ressource | 2 500 € |
| clôturer le périmètre de protection immédiate | Sécurisation du site de captation | A voir après la définition des périmètres |

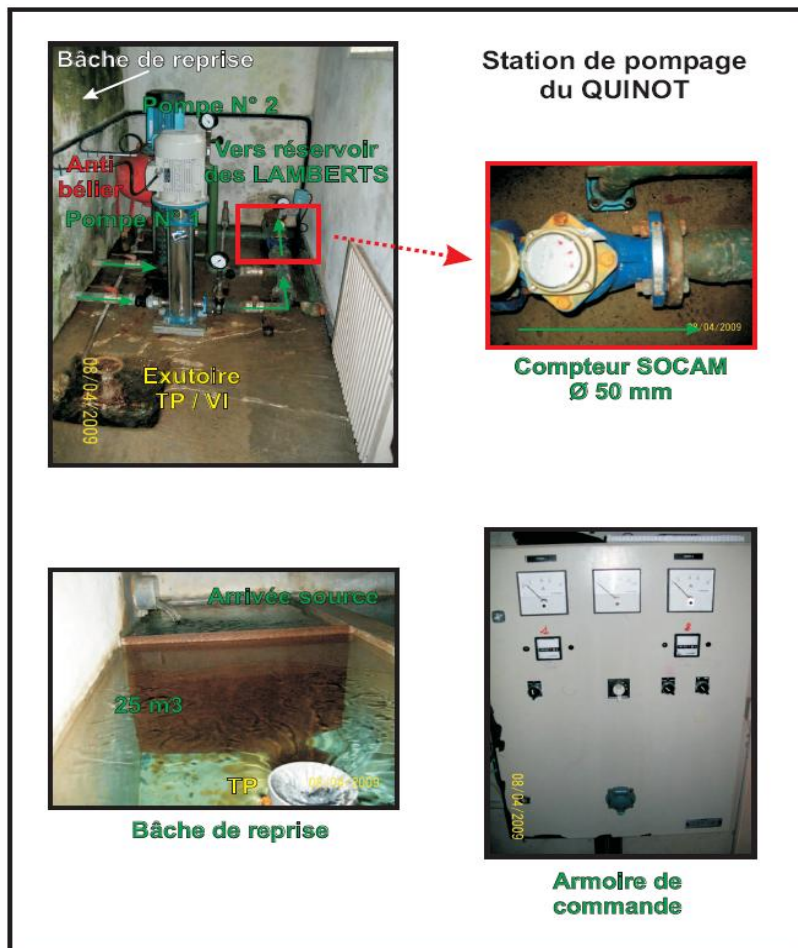
## Recueil photographique

Peinture / Serrureries : une porte en ferraille avec serrure permet d'accéder à la station de pompage et à la bâche de reprise

Fermeture ouvrages : le captage est équipé d'un capôt de type Foug en fonte fermé par un triangle non sécurisé

- La station de pompage de CITE EDF est globalement en bon état.
- On observe des traces d'humidité importantes à l'intérieur du local (manque d'aération).

| Type | Objectif | Coût (€ HT) |
|---|---|---|
| Mise en place d'une aération dans le bâtiment de pompage | Limiter l'humidité dans le local | 450 € |

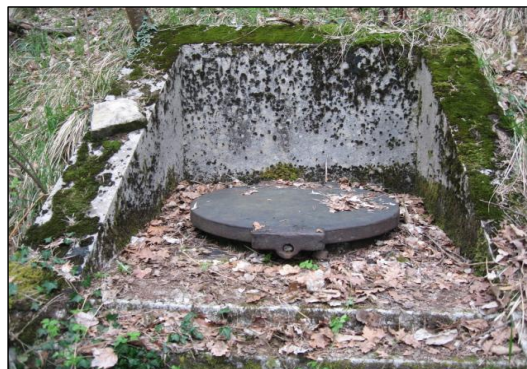
Altitude moyenne : 379,50 m (mesurée à l'altimètre)  
Propriétaire du foncier : inconnu  
Date de mise en service : 1954-1956
