# ÉTUDE HYDRAULIQUE ET TRANSPORT SOLIDE DE L'EMBROYE

## SYNTHESE

05.B.7.3.200/5

MAI 2006

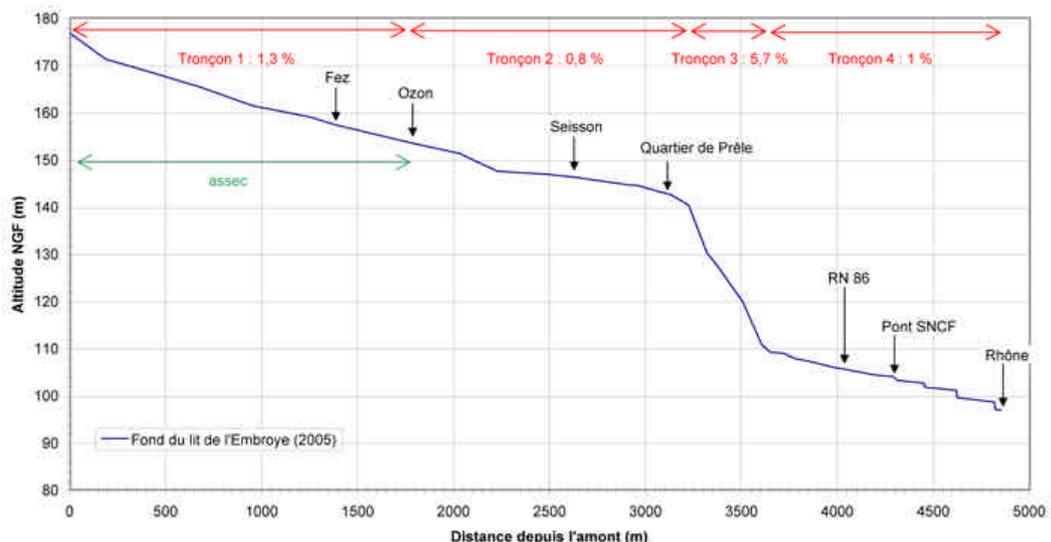
Profil en long de l'Embroye entre Chambaud et le Rhône (2005)

Le profil en long de l'Embroye, à l'aval de Chambaud, est le suivant :

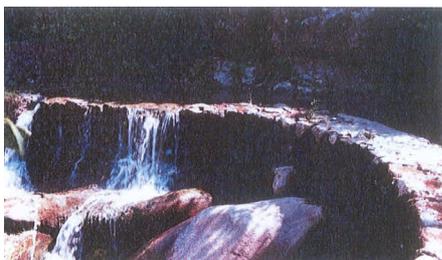
*Seuil de prise d'eau*

*Remarque : ces aménagements sont actuellement remis en état par un cabinet d'architectes*

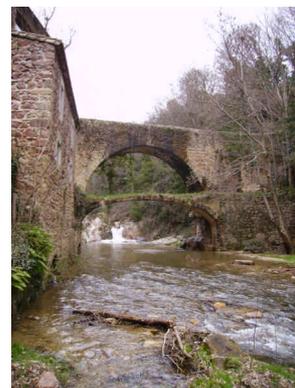
*Pont canal*

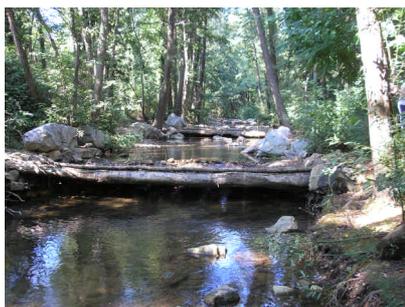
*Mise en place de seuils à intérêt piscicole en amont du pont Sarzier*

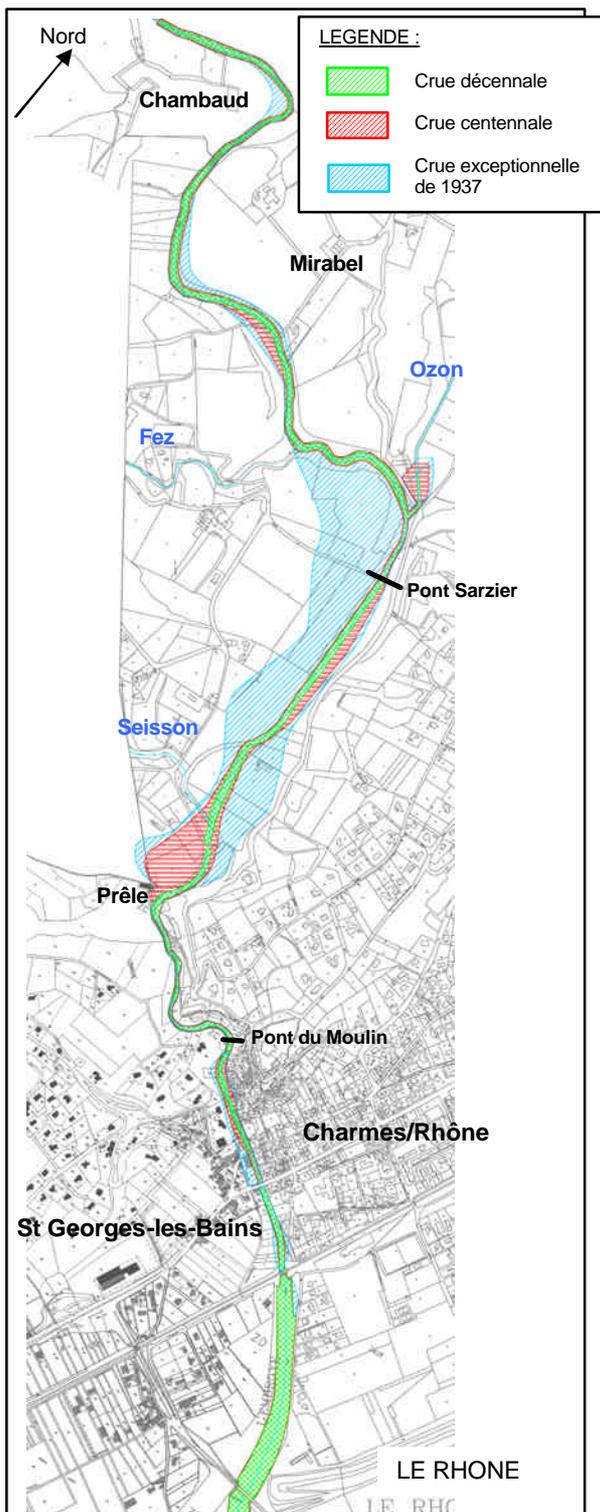
La modélisation des écoulements a été réalisée à l'aide du logiciel ISIS Flow.

63 profils en travers de la rivière et des ouvrages ont été levés par un géomètre-expert et par la CNR.

La modélisation a été faite avec la condition limite aval la plus préjudiciable, à savoir une cote de 104,4 mNGF pour le plan d'eau.

Le calage du modèle a été réalisé à partir des cotes relevées lors des crues passées.

- Globalement, pour la crue décennale, on observe peu de débordement. Au droit du gué de Prêle, en rive droite, on a un débordement de l'ordre de 10 cm.
- Pour la crue centennale, les débordements sont plus importants :
  - Ozon : débordements de part et d'autre pouvant atteindre 1 m.
  - Aval du pont Sarzier : débordement en rive gauche, jusqu'à 70 cm d'eau.
  - Secteur de Prêle inondé sous 30 à 50 cm d'eau.
  - Aval du pont du Moulin : débordement atteignant les 70 cm.
- Pour la crue exceptionnelle (1937), l'Embroye déborde en rive droite dès la confluence avec la Fez et jusqu'à Prêle. Les hauteurs d'eau atteignent 60 cm à 1 m. À l'aval du pont Sarzier, les terrains en rive gauche sont inondés sous 1 m d'eau. Enfin, à l'aval du pont du Moulin, les débordements (en rive droite et gauche) peuvent atteindre 1,5 m.

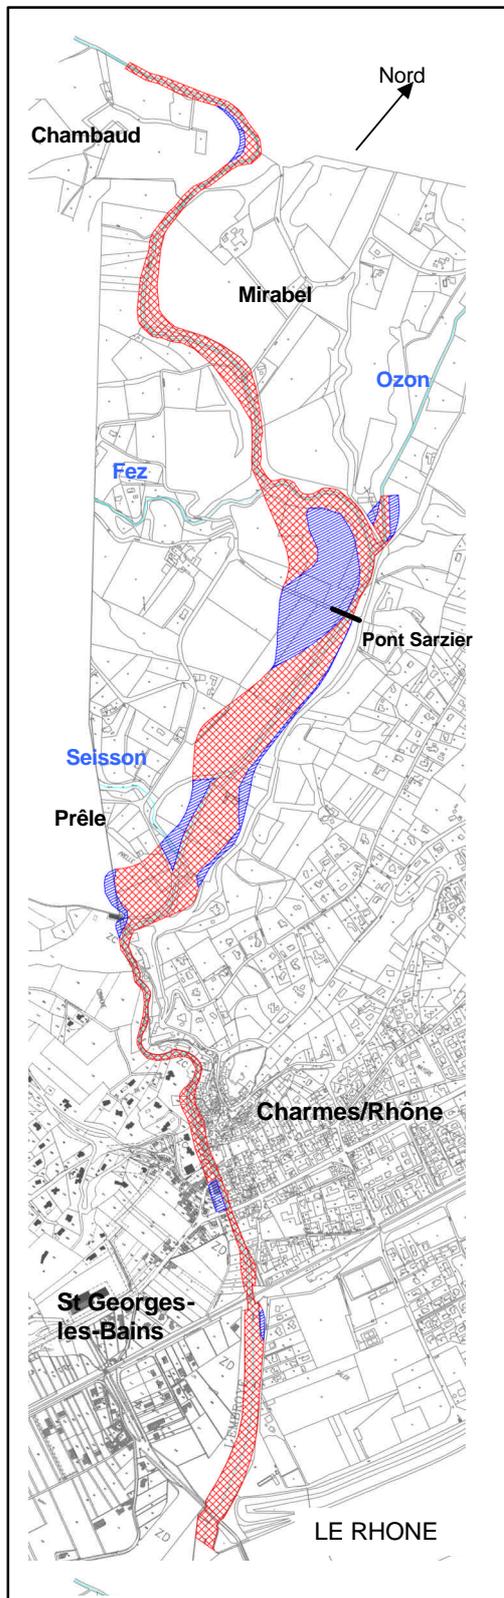
A partir des hauteurs d'eau et des vitesses d'écoulement, une carte de l'aléa pour la crue exceptionnelle (1937) a été réalisée.

La détermination de l'aléa suit les critères suivants :

Vitesse d'écoulement $v$ en m/s		
		$v < 0,5$	$0,5 \leq v < 1,0$	$v \geq 1,0$
Hauteur d'eau $h$ en m	$h \geq 2,0$	aléa fort	aléa fort	aléa fort
	$1,0 \leq h < 2,0$	aléa fort	aléa fort	aléa fort
	$h < 1,0$	aléa faible	aléa fort	aléa fort

Au vu des hauteurs d'eau et des vitesses, l'ensemble du lit mineur est situé en aléa fort.

Dans le lit majeur, de nombreuses zones sont situées en aléa fort : Prêle, rive droite à l'aval du pont Sarzier. Cela est dû aux fortes vitesses d'écoulement, supérieures à 0,5 m/s.

Dans le centre-ville, les hauteurs d'eau et surtout les vitesses importantes dues à l'étranglement de l'Embroye place le secteur en aléa fort.

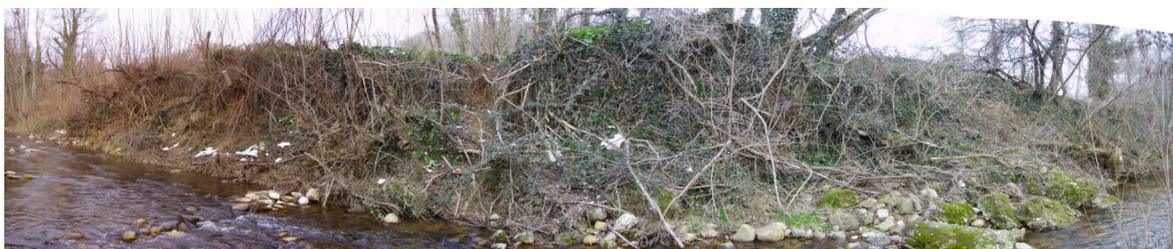
Cet aménagement de l'Embroye a entraîné un phénomène d'érosion régressive. En effet, on observe, en amont de la confluence avec le Seisson, non seulement une érosion des berges mais aussi un enfoncement du lit de 1 à 2 m par rapport au thalweg de 1890.

*Érosion de la berge rive gauche, au droit du centre équestre*
