Ville de BESANCON

## Reconnaissance des circulations souterraines par traçage

2008

| <b>GEOLOGIE DE<br/>RECONNAISSANCE/<br/>EAUX/ENVIRONNEMENT</b><br>Etudes Conseils Aménagements<br><b>CABINET REILÉ Pascal</b><br>Place Courbet 25 290 ORNANS<br>(Bureaux : 7, rue P. Dubourg<br>Villa St-Charles - 25 720 BEURE)<br>Tel 03.81.51.89.76<br>télécopie 03.81.51.27.11<br>Email pascal.reile@wanadoo.fr | Ville de BESANCON<br>Compte-rendu de traçages | | |

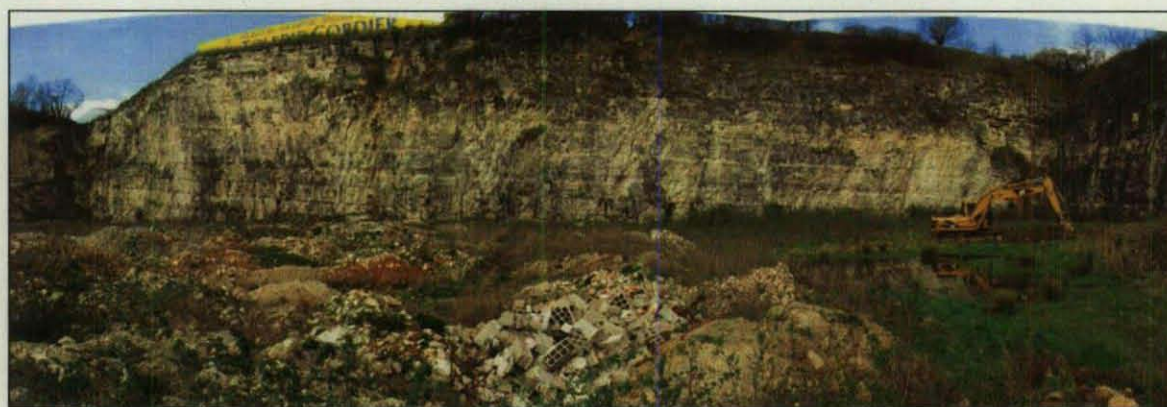
L'ancienne carrière des Andiers est située sur la retombée sud de l'anticlinal de Chailluz.  
Le pendage des calcaires compacts du Bathonien (Jurassique moyen), de quelques degrés vers le Sud-Est, bien visible sur le front de taille Nord-Est de la carrière.

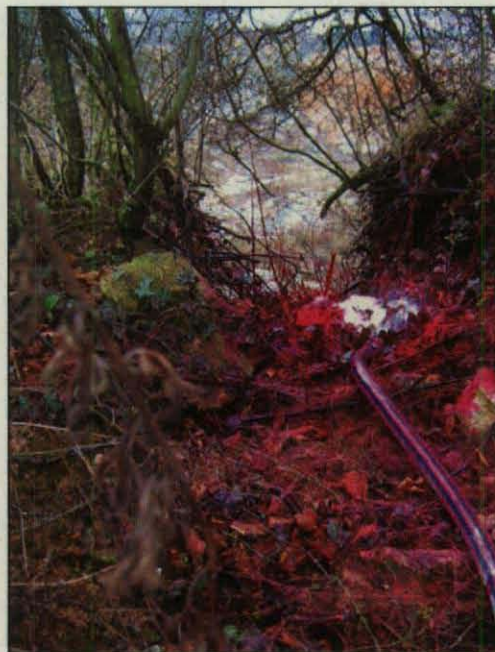
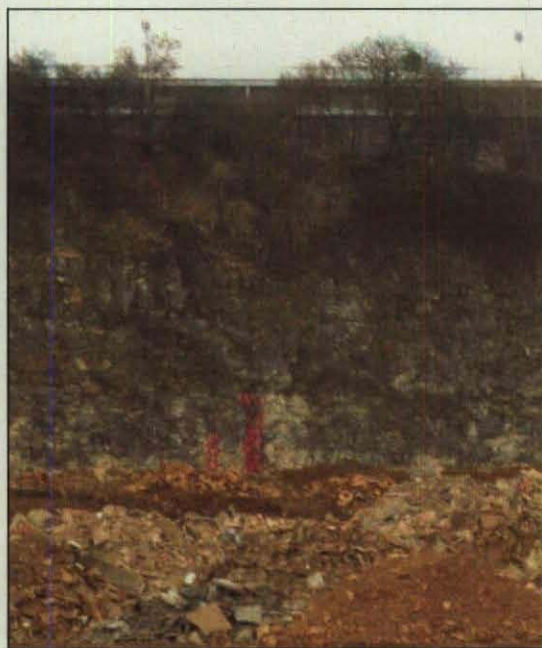
**INJECTION :** 4 kg de rhodamine poussés par 90 000 l d'eau apportés par réseau incendie.

Injection de rhodamine, carrière des Andiers

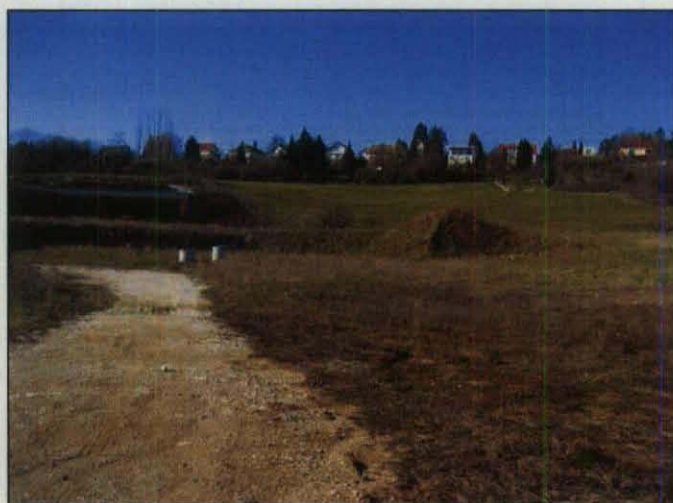
**INJECTION :** 4 kg de fluorescéine poussés par 15 000 l d'eau.

Exutoire des eaux pluviales

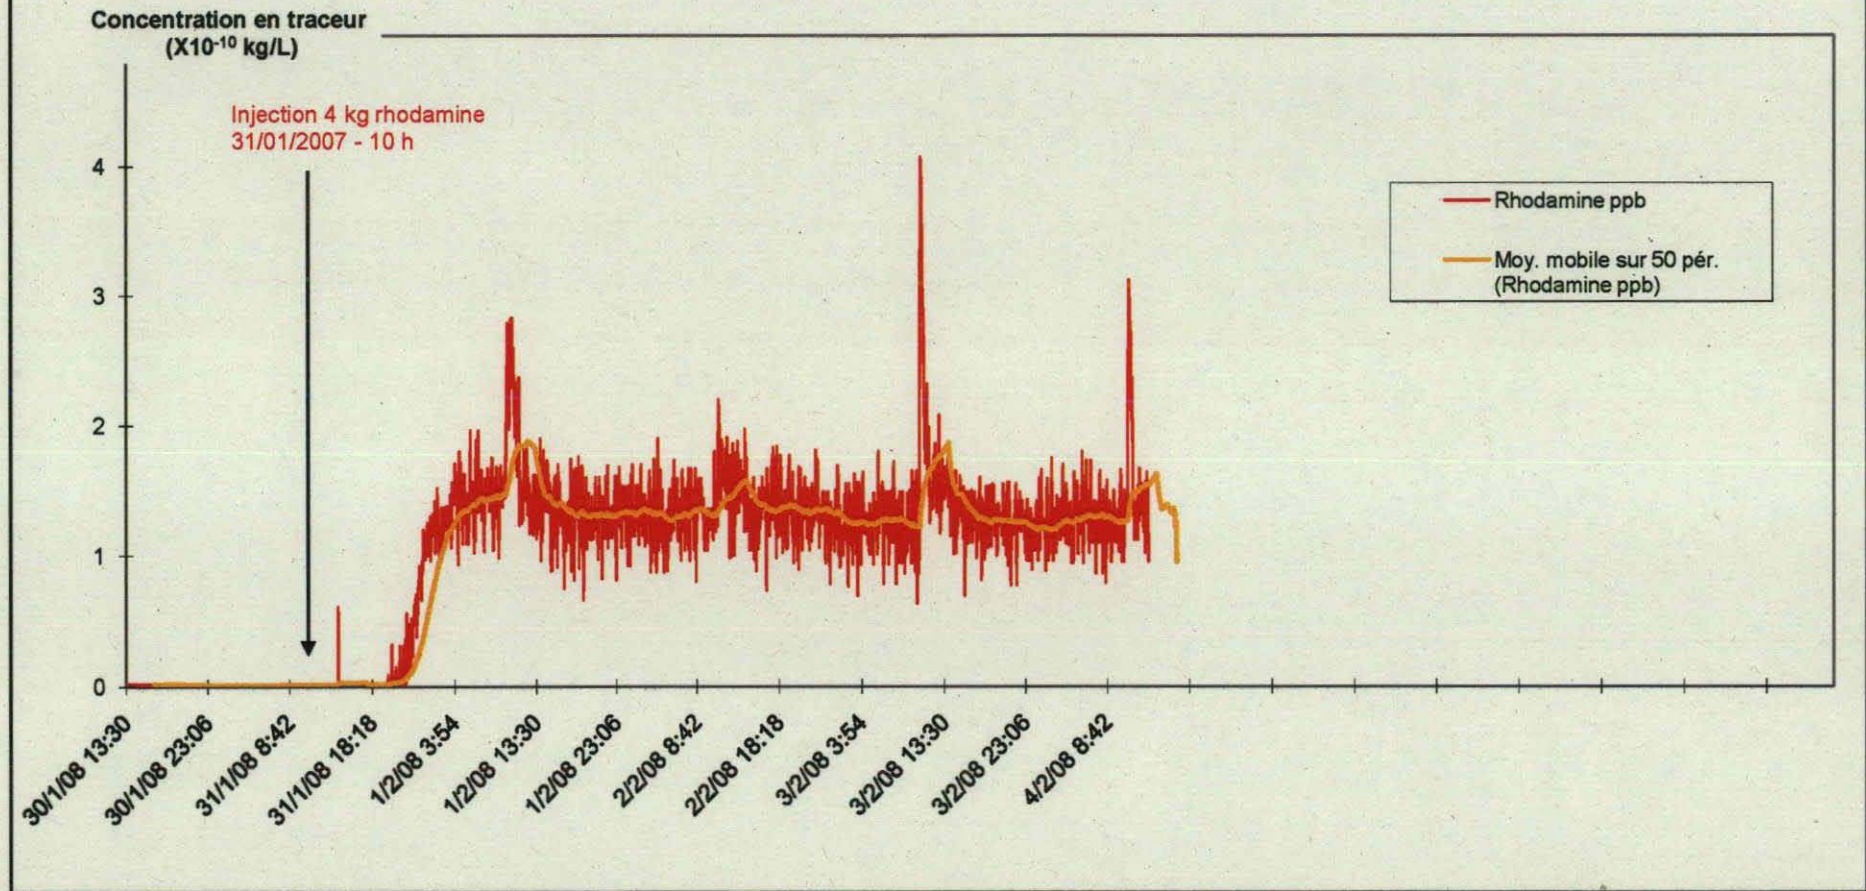
Traçage du 31 janvier 2008 - Suivi du traçeur au captage de Thise  
Décharge des Andiers - Injection de 4 kg de rhodamine
