## VILLE DE ST BOIL (71)

### Schéma Directeur d'Assainissement

### Rapport Préliminaire phase 2 - Février 2013

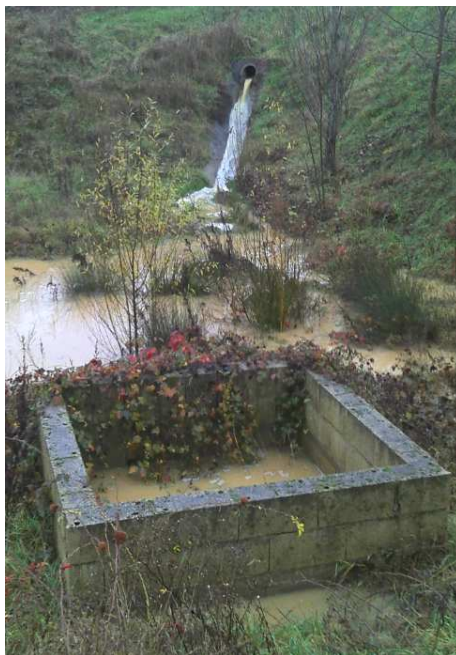
Bassin de rétention pluvial avec rejet dans réseau d'assainissement (BV SUD)

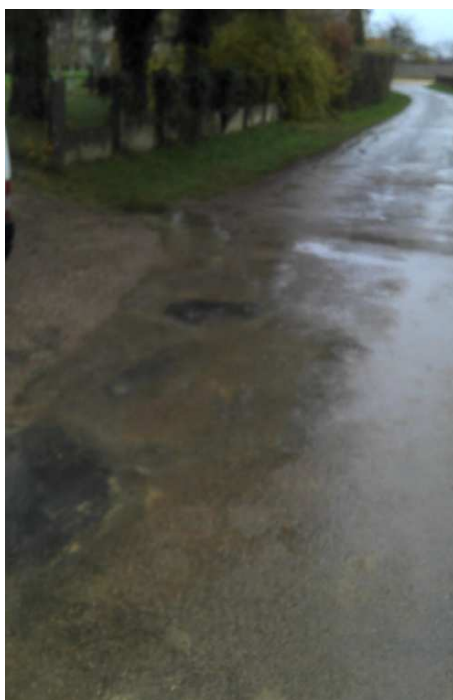
Ruissellement des bassins versants ruraux sur la voirie et collecte dans l'unitaire

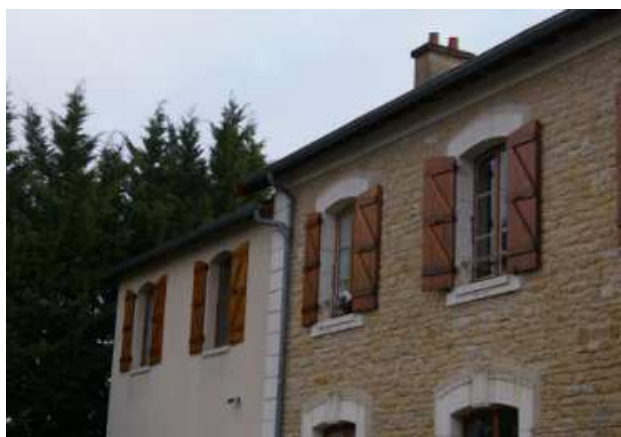
Parcelle 201 (200m<sup>2</sup>)

2 toitures raccordées aux eaux usées ont été identifiées sur la commune de SAULES :

**La solution retenue est la réparation des défauts par les riverains puis la mise en place d'une période d'observation de 1 an (visite de terrain par temps de pluie + étude des relevés horocompteurs). Si les dysfonctionnements persistent par temps de pluie, la solution retenue est la visite des parcelles à proximité des grilles identifiées afin de relever les éventuels défauts des réseaux internes.**

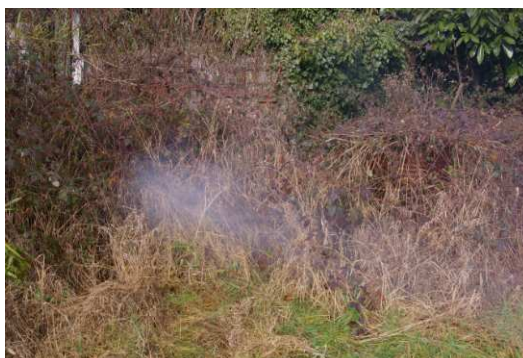
Un accès « sauvage » a été réalisé sur le branchement EU de l'habitation implantée sur la parcelle 198. La génératrice supérieure est ouverte, collectant des eaux de surface (parcelle enherbée).

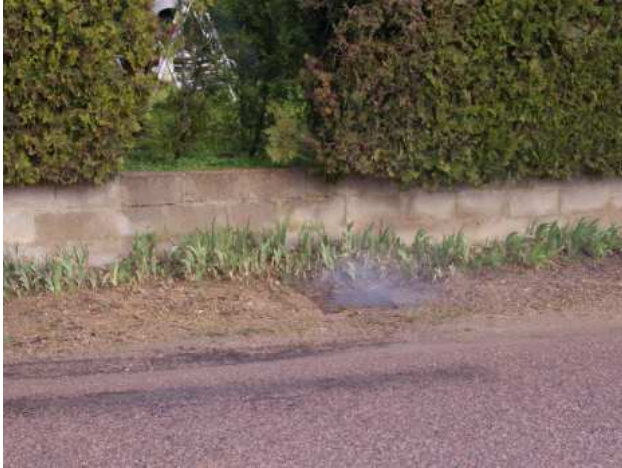
Grille n°1

Le fossé de bord de route côté Nord (SAULES) est busé. On observe 3 points de sortie de fumigène par des grilles de bord de route. Ces grilles ne sont pas branchées sur le réseau d'assainissement (le fossé busé est collecté par le bief au niveau de la voie verte et les débits observés dans le pluvial et dans l'assainissement ne correspondent pas). Les grilles signalées au fumigène ne sont pas situées au niveau des habitations identifiées précédemment.

A priori, les sorties de fumigène par des grilles de bord de route sont liées à des défauts d'étanchéité des réseaux privés.

Les grilles n°1 et 2 étant situées à 35ml l'une de l'autre sur le même réseau pluvial, il est possible que les 2 sorties de fumigène proviennent d'un même défaut d'étanchéité.

Les sorties de fumigène sur les grilles de bord de route ne proviennent pas à priori de défaut générant des eaux claires parasites.

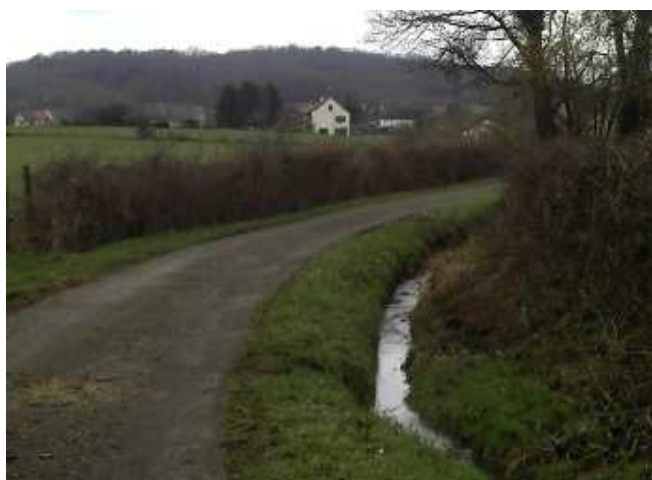
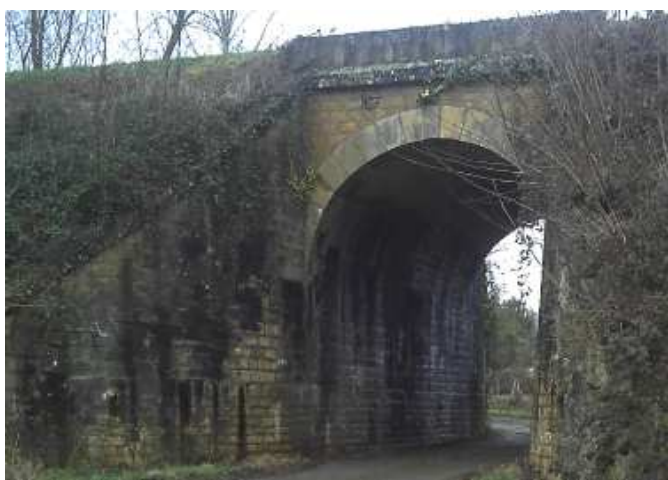
**Le milieu de rejet est un bief implanté le long de la parcelle.** On observe la présence d'eau stagnante en surface de la parcelle retenue (sans pour autant identifier des associations végétales typiques des zones humides). Le dossier « loi sur l'eau » devra être étudié en conséquence.

**Le réseau de transfert de l'ouvrage actuel vers le nouveau site** sera implanté sous la voie communale n°7. Les contraintes identifiées sur ce secteur sont la nature hydromorphe du terrain (pompage et travaux en période sèche pour limiter les entrées d'eau dans la fouille, drainage sous la géomembrane) ainsi que le passage sous un ouvrage d'art (voie SNCF).
