**COMMUNE DE TREMONZEY  
DEPARTEMENT DES VOSGES (88)**

**DIAGNOSTIC DU SYSTEME D'ALIMENTATION EN  
EAU POTABLE**

**PHASE 1  
ETUDES PRELIMINAIRES ET CARTOGRAPHIE DU RESEAU**

Version finale – Septembre 2016

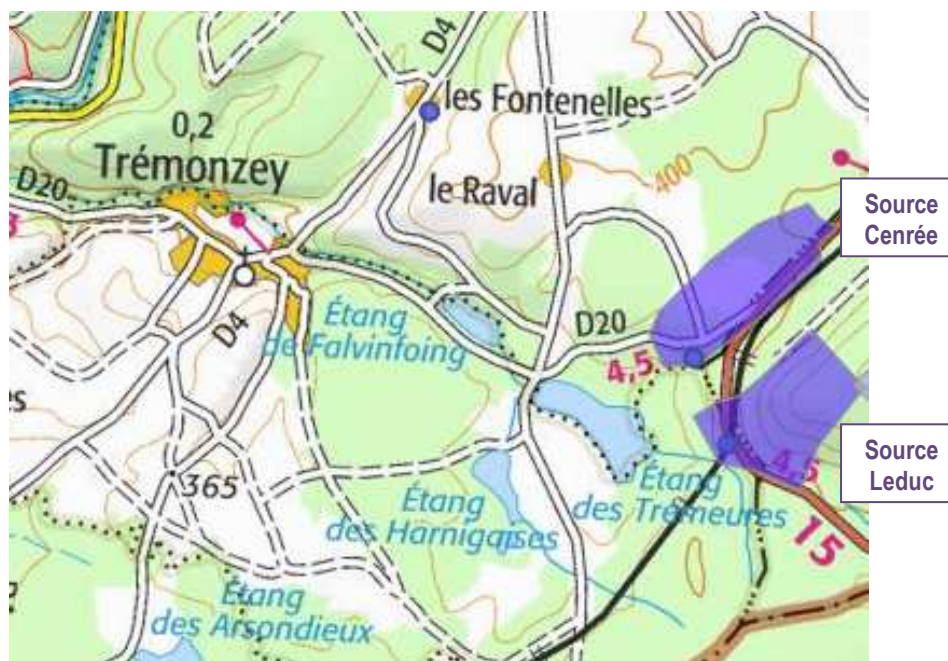
Figure 7 : Localisation des périmètres de protection rapprochée des captages.

Ces périmètres de protection ont été officiellement mis en place dans les 2 ans à la suite de la publication de la Déclaration d'Utilité Publique. Les PPI sont matérialisés sur site par la mise en place d'une clôture et d'un accès fermant à clé. Le tracé des PPR, quant à lui, est précisé sur l'extrait de plan de la page suivante :

1. Périmètre de protection immédiate (PPI) : Il a pour fonction d'empêcher la détérioration des ouvrages et d'éviter que des déversements ou des infiltrations de substances polluantes ne se produisent à l'intérieur ou à proximité des ouvrages. A l'intérieur de ce périmètre, sont interdits tout dépôt, toute installation ou activité autres que ceux strictement nécessaires à l'exploitation et à l'entretien des points d'eaux. Toute circulation y est interdite en dehors de celle nécessitée par les besoins du service (entretien, accès...). Les parcelles doivent être défrichées, enherbées et fauchées (l'herbe fauchée devant être évacuée en-dehors des différents périmètres de protection). Le PPI doit être entouré d'une clôture et munie d'un portail fermant à clef.

3. Périmètre de protection éloignée (PPE) : A l'intérieur de ce périmètre, la couverture boisée actuelle devra être conservée et les activités agricoles seront menées selon les pratiques en cours, sans création de nouveaux labours.

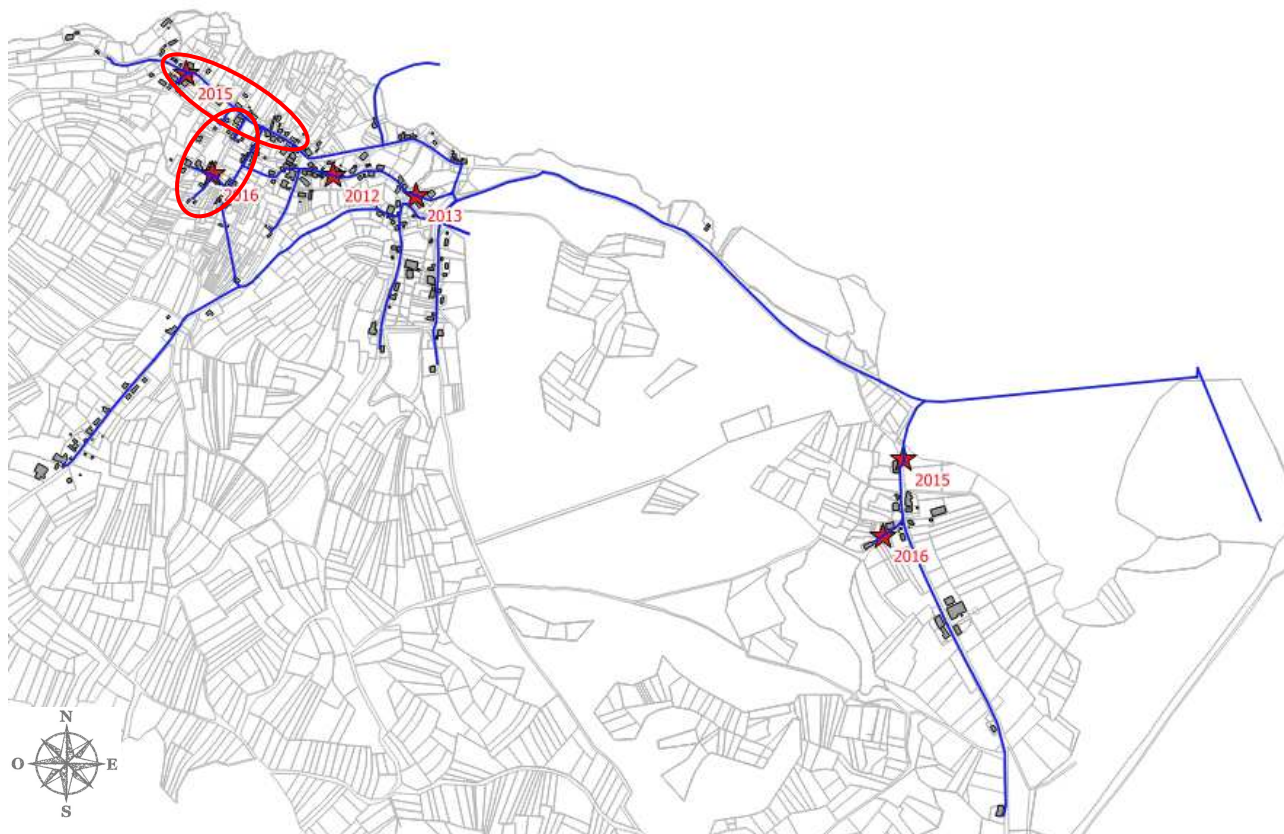
Figure 15 : Localisation des casses répertoriées.

D'après les informations recueillies, 6 casses ont été réparées lors de ces cinq dernières années et aucune d'entre elles n'a engendré un arrêt total du service. La figure suivante présente la localisation de ces casses et leur année d'apparition :

Ces casses semblent apparues de manière assez aléatoire sur le territoire communal et ne permettent donc pas de mettre en évidence des secteurs fuyards. Cependant, l'étude du cahier de suivi des réseaux, disponible en Mairie, indique des zones soumises à des fuites récurrentes.

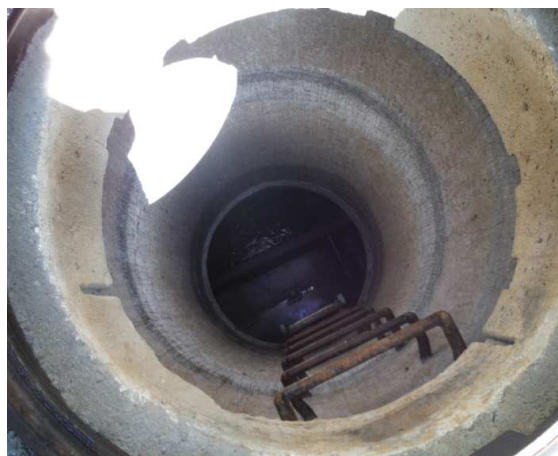
Source : G2C ingénierie, 2016.  
Figure 17 : Accès au captage de la Source Leduc.

Cette installation date des années 1970 mais est dans **un état global très satisfaisant**. Le capot est étanche et sa fermeture convenable, l'échelle d'accès est en bon état et le génie civil ne présente aucun défaut apparent. La clôture délimitant le Périmètre de Protection Immédiat (PPI) est présente et en excellent état.

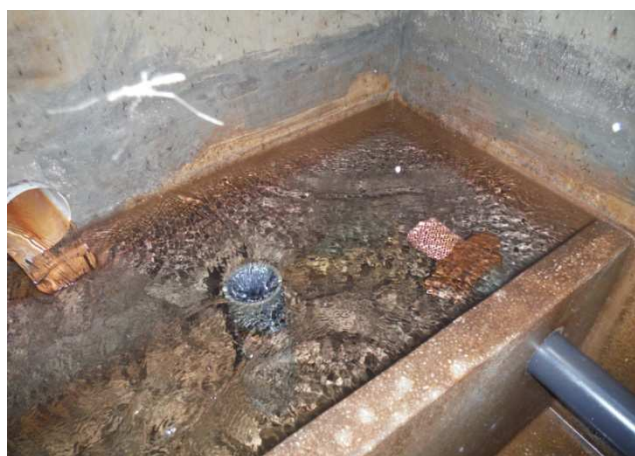
Source : G2C ingénierie, 2016.  
Figure 18 : Bac de réception de la Source Leduc.

Ce captage est situé à une altitude de 371,75 m NGF. L'eau y est drainée par une canalisation en PVC qui permet l'arrivée des eaux brutes dans un bac de réception muni d'un trop-plein et d'une canalisation PVC avec crépine qui part en direction de la Source Cenrée. Ce captage est de type « Bellorini » et comporte un accès par capot muni d'une cheminée d'aération. La longueur du drain n'est pas connue. Un trop-plein, qui n'est pas muni d'un clapet anti-retour, est présent et permet de renvoyer les eaux excédentaires vers le milieu naturel.

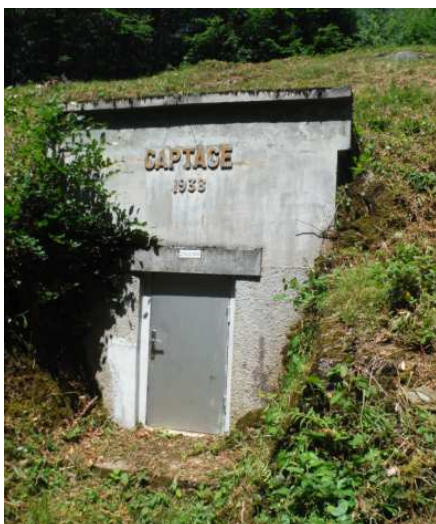
Figure 19 : Vue extérieure du captage Cenrée.

Cet ouvrage date de 1938 et présente **un bon état global**. La porte d'accès à l'ouvrage a été remplacée en 2015 et le génie civil de la galerie drainante et de la chambre de captage ne présente pas de dysfonctionnement. La clôture relative au Périmètre de Protection Immédiat (PPI) du captage est en place et seul un passage en partie basse a été recensé.

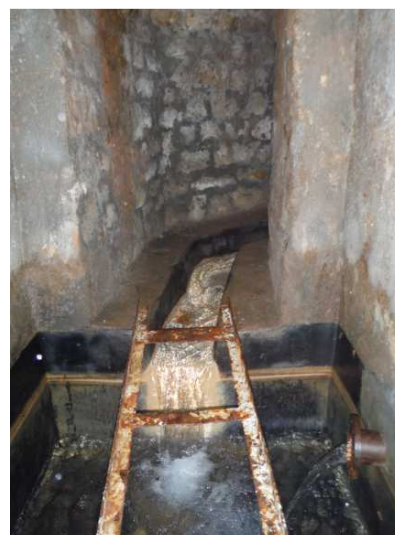
Figure 20 : Arrivée de la galerie drainante dans le captage.

Ce captage est situé à une altitude de 363,75 m NGF. Une galerie maçonnée de 11,50 m de longueur permet l'arrivée des eaux dans la chambre de captage grâce à la présence d'une cunette et de différents drains latéraux. Un bac de réception accueille les eaux drainées ainsi que les eaux provenant de la Source Leduc. Une canalisation en fonte permet ensuite l'alimentation de la station de production située à proximité. Un trop-plein, dont le clapet anti-retour est fonctionnel, est présent et permet de renvoyer les eaux vers le milieu naturel.

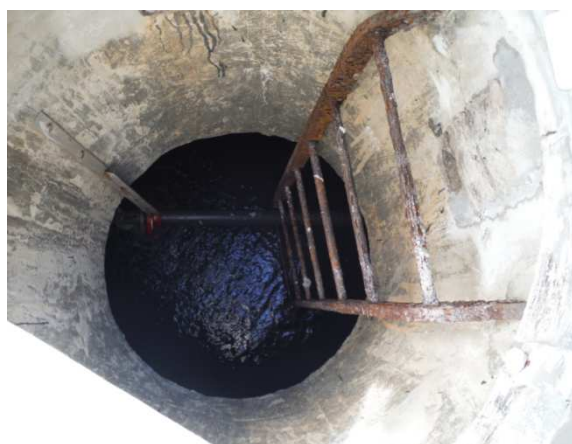
Source : G2C ingénierie, 2016.  
Figure 23 : Cuve du RV du Haut du Mont.

La commune possède **deux réservoirs enterrés** : le réservoir du Haut du Mont, qui est constitué d'une cuve cylindrique de 50 m<sup>3</sup> et le réservoir Village, qui comprend une cuve de 100 m<sup>3</sup>. **La capacité globale de stockage de la commune est légèrement augmentée par la présence de deux bâches de reprise au niveau des surpresseurs de la commune (§4.2.4) et atteint donc 168 m<sup>3</sup>.** Aucun volume n'est réservé à la défense incendie au sein de ces deux installations mais la commune possède une réserve incendie de 120 m<sup>3</sup> au niveau des Sauniers.

Aucun dispositif de chloration relais n'est présent au sein des deux réservoirs, dont l'entretien annuel est effectué par les services techniques de la commune. Les échelles d'accès étaient vétustes lors de la visite mais leur remplacement était prévu courant Juillet 2016, il en est de même quant aux robinets à flotteur gérant l'alimentation des ouvrages. La chambre à vannes du réservoir du Haut du Mont est déportée et se situe au niveau du surpresseur du Haut du Mont.

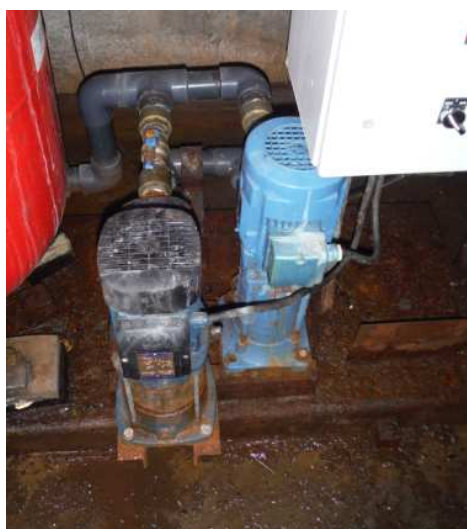
Figure 26 : Groupe de pompes des Trémeurs.

Les cuves des bâches de reprises étaient pleines lors de la visite mais leur état semble globalement bon. Le génie civil du surpresseur des Trémeurs ne présente aucun dysfonctionnement et un voyant lumineux permet de vérifier le fonctionnement de la station depuis la surface. Certaines armatures du plafond du surpresseur du Haut du Mont sont apparentes et constituent le principal défaut constaté lors de la visite des ouvrages. Le cahier de suivi récupéré auprès de la Mairie de la commune indique qu'il arrive à la station de disjoncter lors des orages.

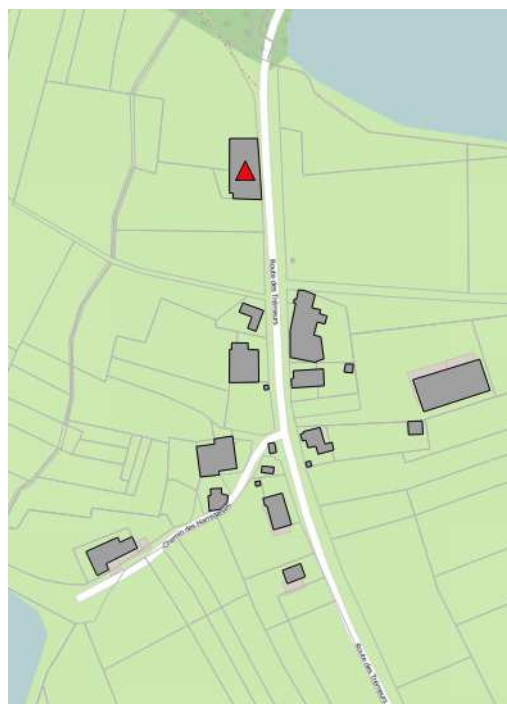
Figure 30 : Localisation des branchements en plomb, secteur des Trémeurs.

1. 2 Route de Fontenoy, chez M. SLAMA Samy ;
2. 9 Route de Fontenoy, chez Mme BLANC Yvonne ;
3. 2 Route des Trémeurs, chez Mme DURUPT Yvonne ;
4. 10 Rue de la 2<sup>ème</sup> Jus, chez Mme PERNEY Madeleine ;
5. 4 Rue de la Fosse, chez M. BULET Stéphane.

Les cartes suivantes précisent la localisation de ces branchements :
