## LAC DE DIVONNE-LES-BAINS BILAN DE QUALITÉ 2018

Mars 2018

*GAY Environnement*

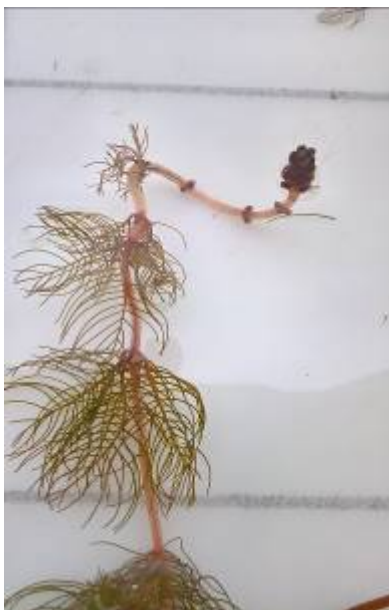
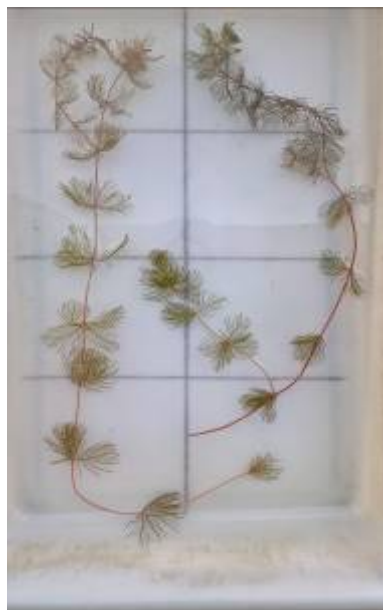
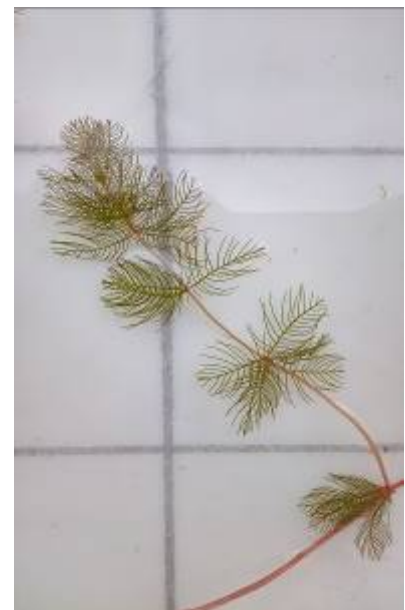
Parmi elles, une espèce est largement dominante et peut gêner la pratique de l'aviron et la navigation sur le lac, il s'agit du *Myriophyllum spicatum* qui s'accumule sur l'ensemble de la colonne d'eau.

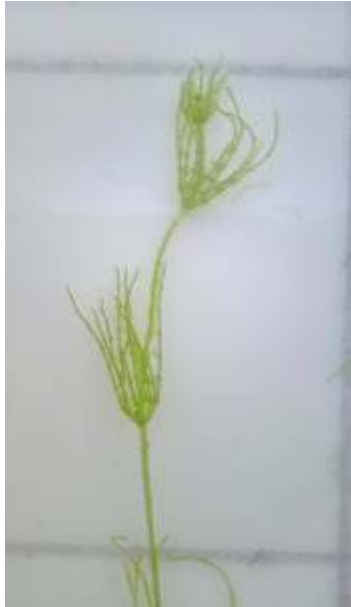
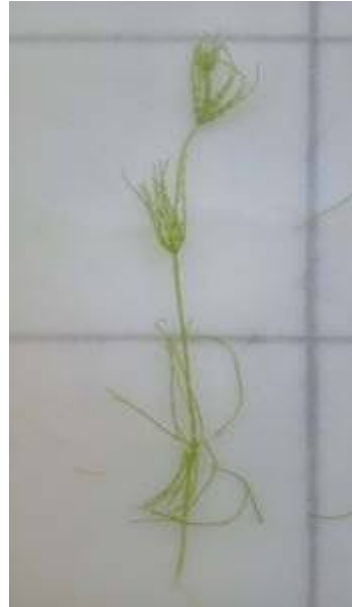
*Characées*

Une espèce de characées, non identifiée, est assez uniformément répartie sur le lac. Bien que présente sur presque tous les secteurs, cette plante, tapissant le fond du plan d'eau et ne dépassant pas quelques centimètres de hauteur, n'est donc pas dérangeante pour la navigation.

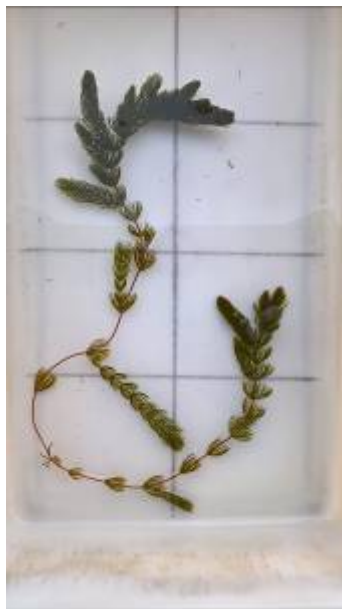
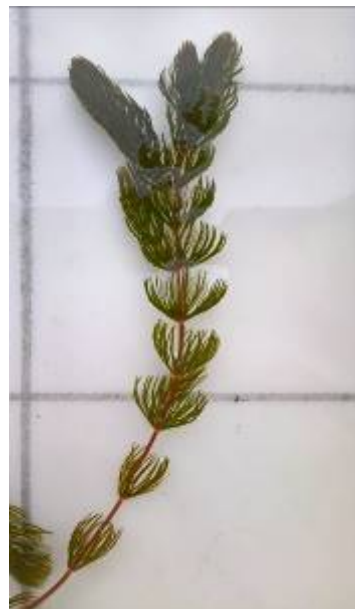
*Ceratophyllum demersum*

Une troisième espèce a été identifiée, *Ceratophyllum demersum*, observée uniquement sur 2 points et en juillet 2017, en bordure de lac et donc non impliquée dans les problèmes de navigation.

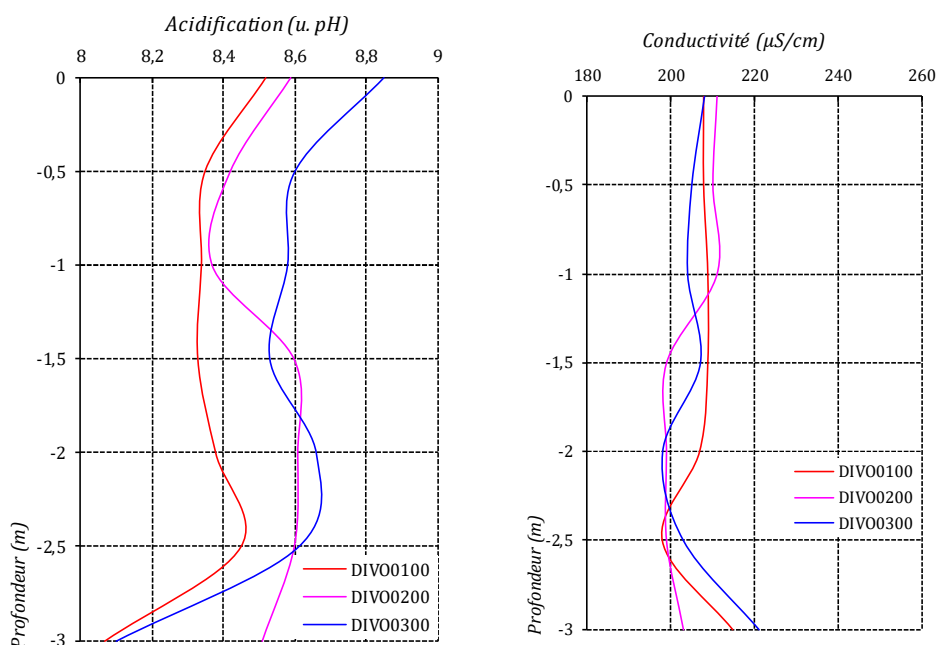
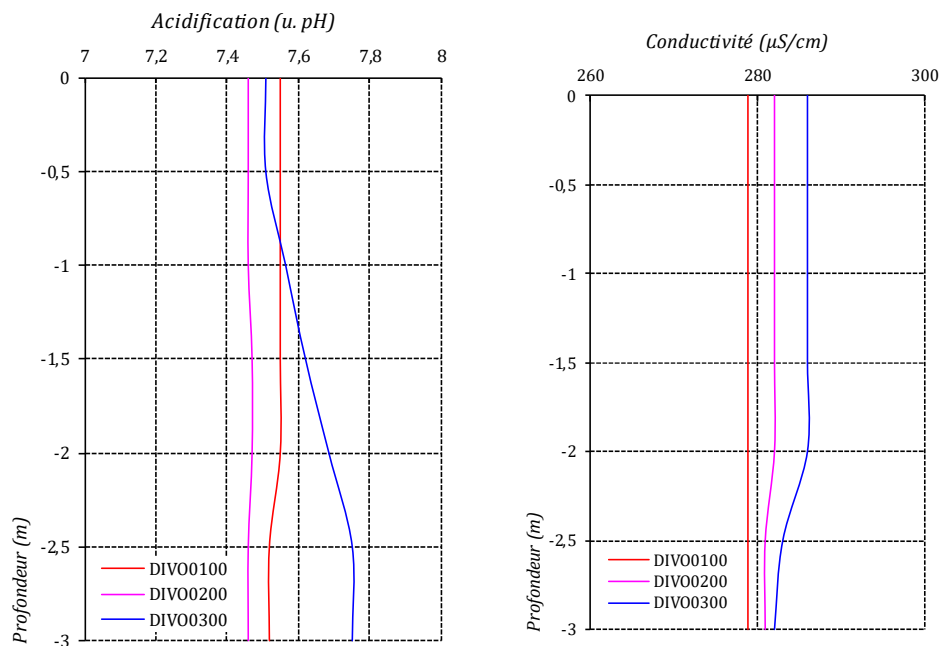
Figure 8 : Profils de l'acidification et de la conductivité de mai (en haut) et novembre 2017 (en bas)

**En mai 2017**, le pH de l'eau varie approximativement de 8,1 à 8,9 unités pH, le profil du point DIVO0300 se singularisant une nouvelle fois, à l'instar de l'évolution de l'oxygène (voir ci-avant). A cette époque, la conductivité n'évolue pas significativement aussi bien d'un point à l'autre que dans la couche d'eau et varie de 200 à 220 µS/cm<sup>2</sup>.

**En novembre 2017**, la situation est plus homogène. Ainsi, le pH n'évolue pas significativement, d'un point à l'autre et dans la couche d'eau, et oscille entre 7,4 et 7,8 unités pH. Comme en mai, la conductivité n'évolue pas significativement aussi bien d'un point à l'autre que dans la couche d'eau et varie de 280 à 290 µS/cm<sup>2</sup>. On notera toutefois, la forte augmentation de la conductivité à cette époque.

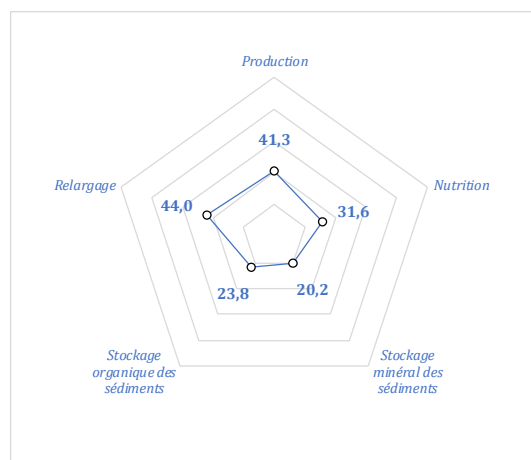
Tableau 8 et Figure 9 : Indices « Diagnose rapide »

- ❖ « **Production** » estimé à partir des pigments chlorophylliens et de la transparence ;
- ❖ « **Nutrition** » estimé à partir des valeurs « hivernales » du phosphore et de l'azote dans l'eau ;
- ❖ « **Stockage minéral des sédiments** » estimé à partir du phosphore total dans les sédiments ;
- ❖ « **Stockage organique des sédiments** » estimé à partir de la perte au feu des sédiments ;
- ❖ « **Relargage** » estimé à partir du phosphore total et de l'azote ammoniacal dans l'eau interstitielle des sédiments.

Paramètres	Indices		
<i>Indice "Production"</i>			
Pigments chlorophylliens	34,7	Ip	41,3
Transparence	48,0		
<i>Indice "Nutrition"</i>			
Phosphore	47,7	In	31,1
Azote	14,4		
<i>Indice "Stockage minéral des sédiments"</i>			
Stockage minéral	20,2	Ism	20,2
<i>Indice "Stockage organique sédiments"</i>			
Stockage organique	23,8	Iso	23,8
<i>Indice "Relargage"</i>			
P eau interstitielle	29,5	Ir	44,0
N eau interstitielle	58,5

**S'agissant de l'indice « Production »**, le niveau de qualité est « moyen » avec :
