Fiche opération - MAR_1

route de Talour/Evron

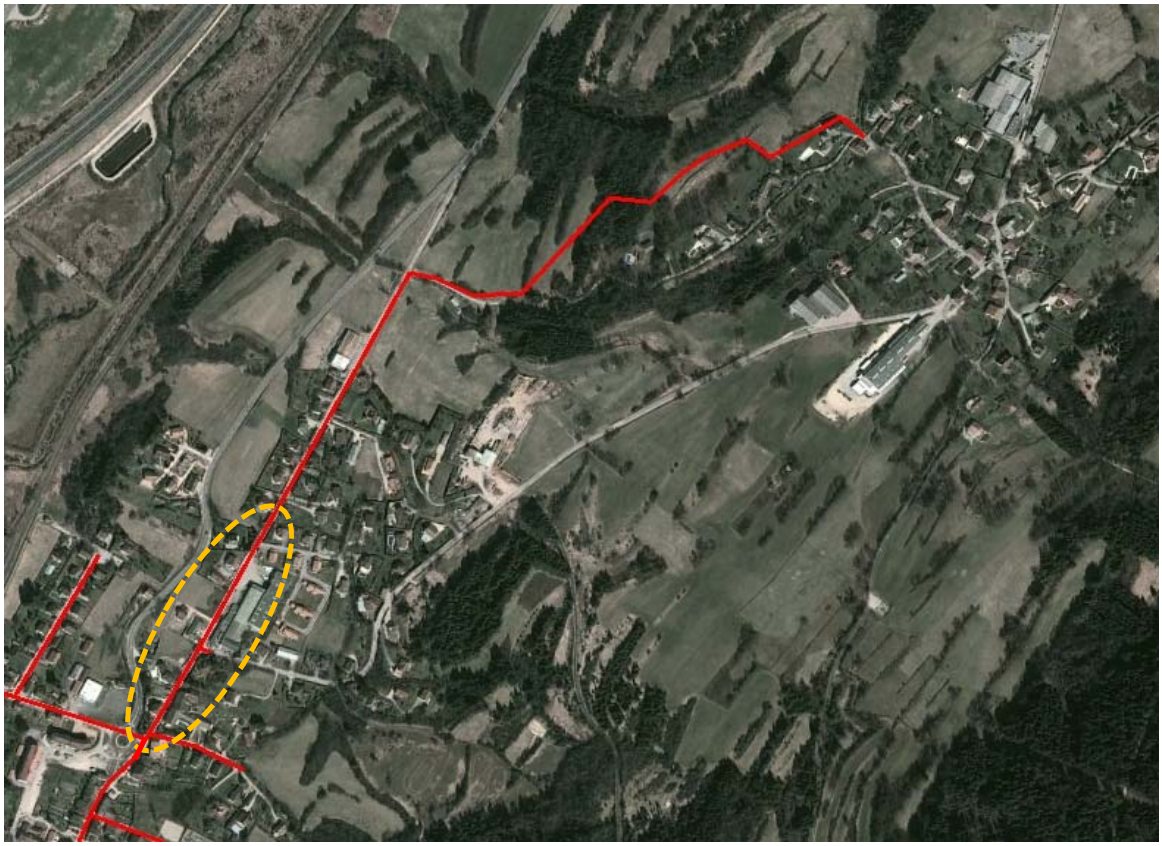
apports d'eaux claires parasites permanentes
surcharge du collecteur aval et entrée DO Talour/Rochettes

Collecteur EU DN 400

-> débit capable du collecteur :	**280**	**m3/h**	
débit de temps sec :	80,0	m3/j	dont 40 m3/j ECPP
Surface active :	2,9	ha

contrôle ITV de l'état structurel du collecteur
chemisage du collecteur sur 250 ml (ou renouvellement si état très dégradé)
