D28685

INSPECTION TELEVISEE DES RESEAUX D'ASSAINISSEMENT

Client :	SAUNIER ENVIRONNEMENT
Lieu des travaux :	ST THOMAS EN ROYANS 26 VERS L'EGLISE

RAPPORT D'INSPECTION TELEVISEE

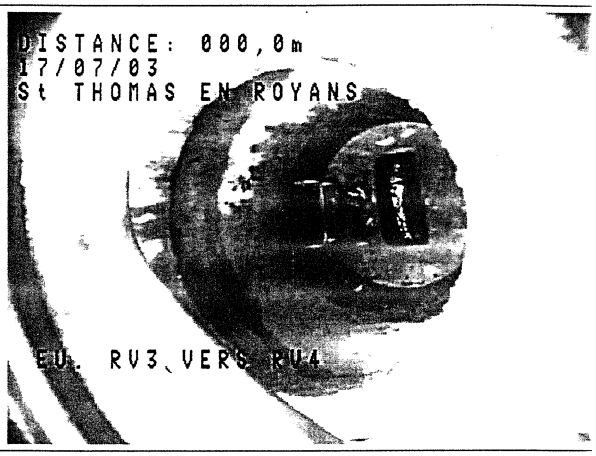
Distance	Pente	Référence	Compteur
0.0 ml	0 mm/m	Observation 1

Regard de visite-Depart

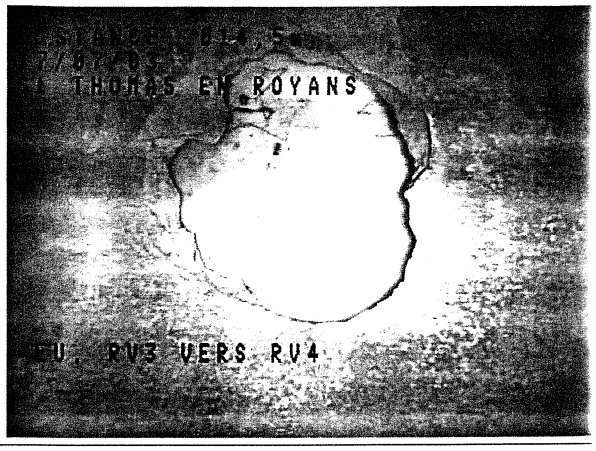
Distance	Pente	Référence	Compteur
14.5 ml	0 mm/m	Observation 2

REPARATION

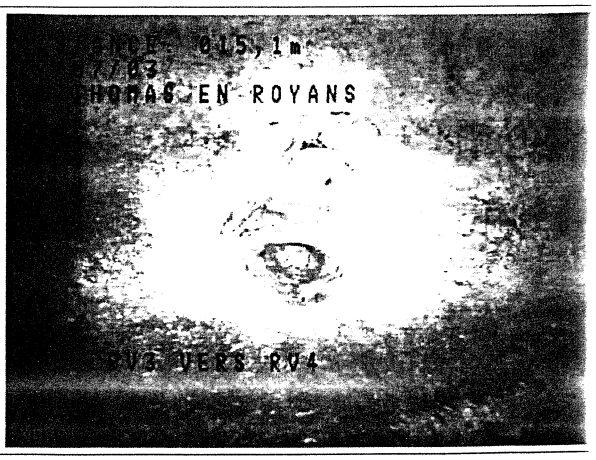
Distance	Pente	Référence	Compteur
15.1 ml	0 mm/m	Observation 3

Perforation
à 9 heures
Observations :

réseau en mauvais etat general plusieurs perforations sur le troncon n°1.voir rapport pour situation.

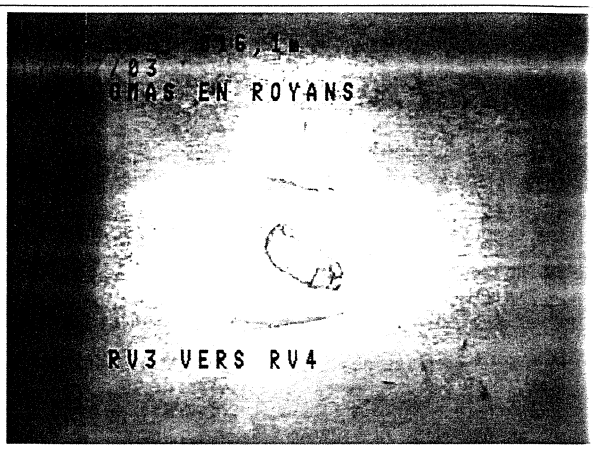
Distance	Pente	Référence	Compteur
16.1 ml	0 mm/m	Observation 4

Perforation
à 11 heures
Observations :

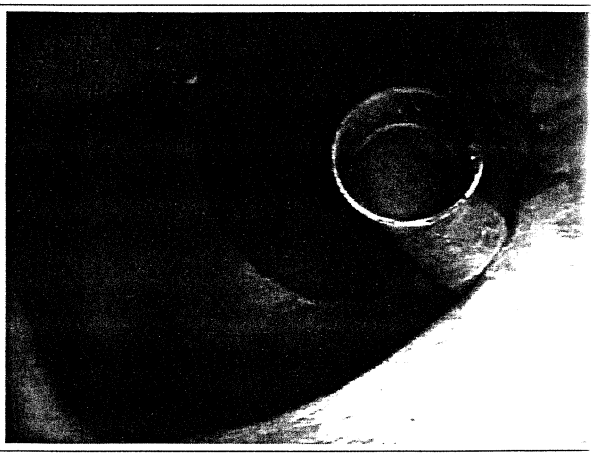
Distance	Pente	Référence	Compteur
17.8 ml	0 mm/m	Observation 5

Regard de visite-Arrivee

Observations :
REGARD NON VISITABLE

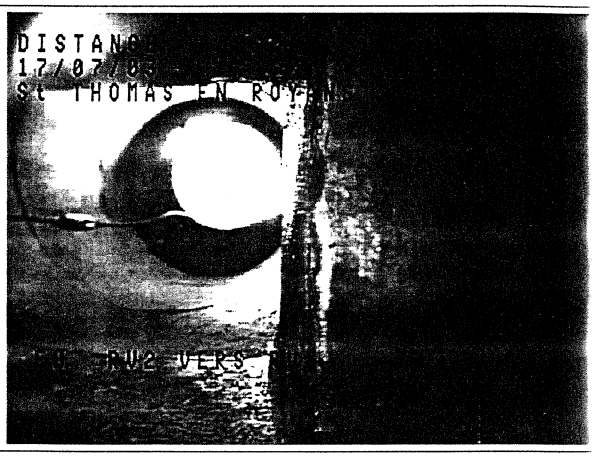
Distance	Pente	Référence	Compteur
0.0 ml	0 mm/m	Observation 1

Regard de visite-Depart

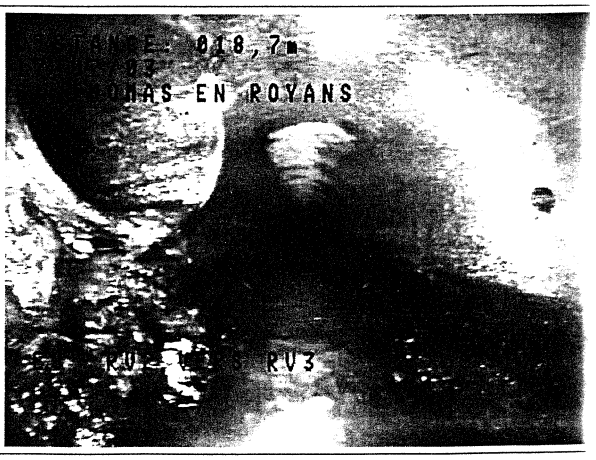
Distance	Pente	Référence	Compteur
18.7 ml	0 mm/m	Observation 3

Branch. Pénétrant

Observations :
CAMERA STOP

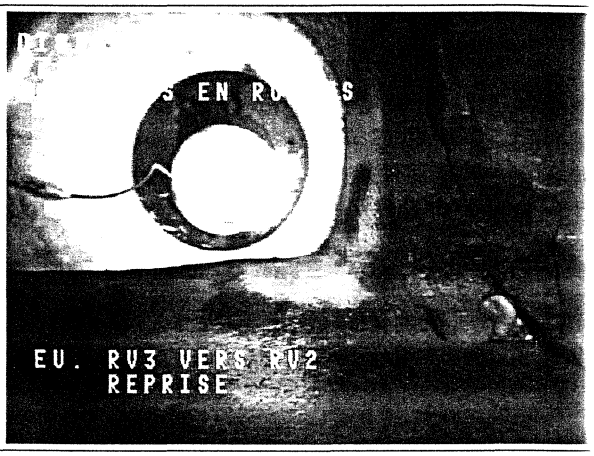
Distance	Pente	Référence	Compteur
0.0 ml	0 mm/m	Observation 1

Regard de visite-Depart

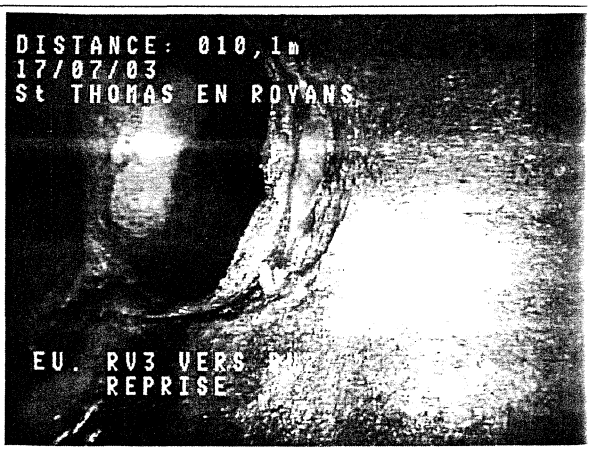
Distance	Pente	Référence	Compteur
10.1 ml	0 mm/m	Observation 2

Branchement a 3h.
