Schéma Directeur d'Assainissement

Rapport phase 3

Proposition d'actions – commune d'Oyonnax

Indice C – Février 2016

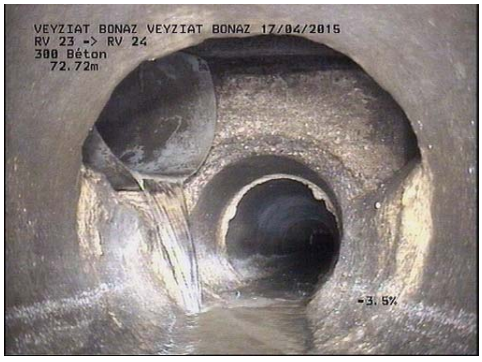
Figure 18: apport d'ECPP depuis l'antenne de Chatonnax

Les visites nocturnes ont montré que les hameaux de Mons, Bouvent et Chatonnax amènent près de 30 m3/j d'ECPP chacun au collecteur Veyziat – Bonaz du système de Dortan, soit près de 90 m3/j au total.

Par ailleurs, les ITV réalisées le 17/04/2015 sur le secteur montre un fort débit d'ECPP arrivant de l'antenne de Chatonnax (bien supérieur à 30 m3/j).
