COMMUNE DE LA CHAPELLE D'ABONDANCE

Bilan Hydraulique du réseau
de distribution d'eau potable

2006 - 2007

RAPPORT D'ETUDE

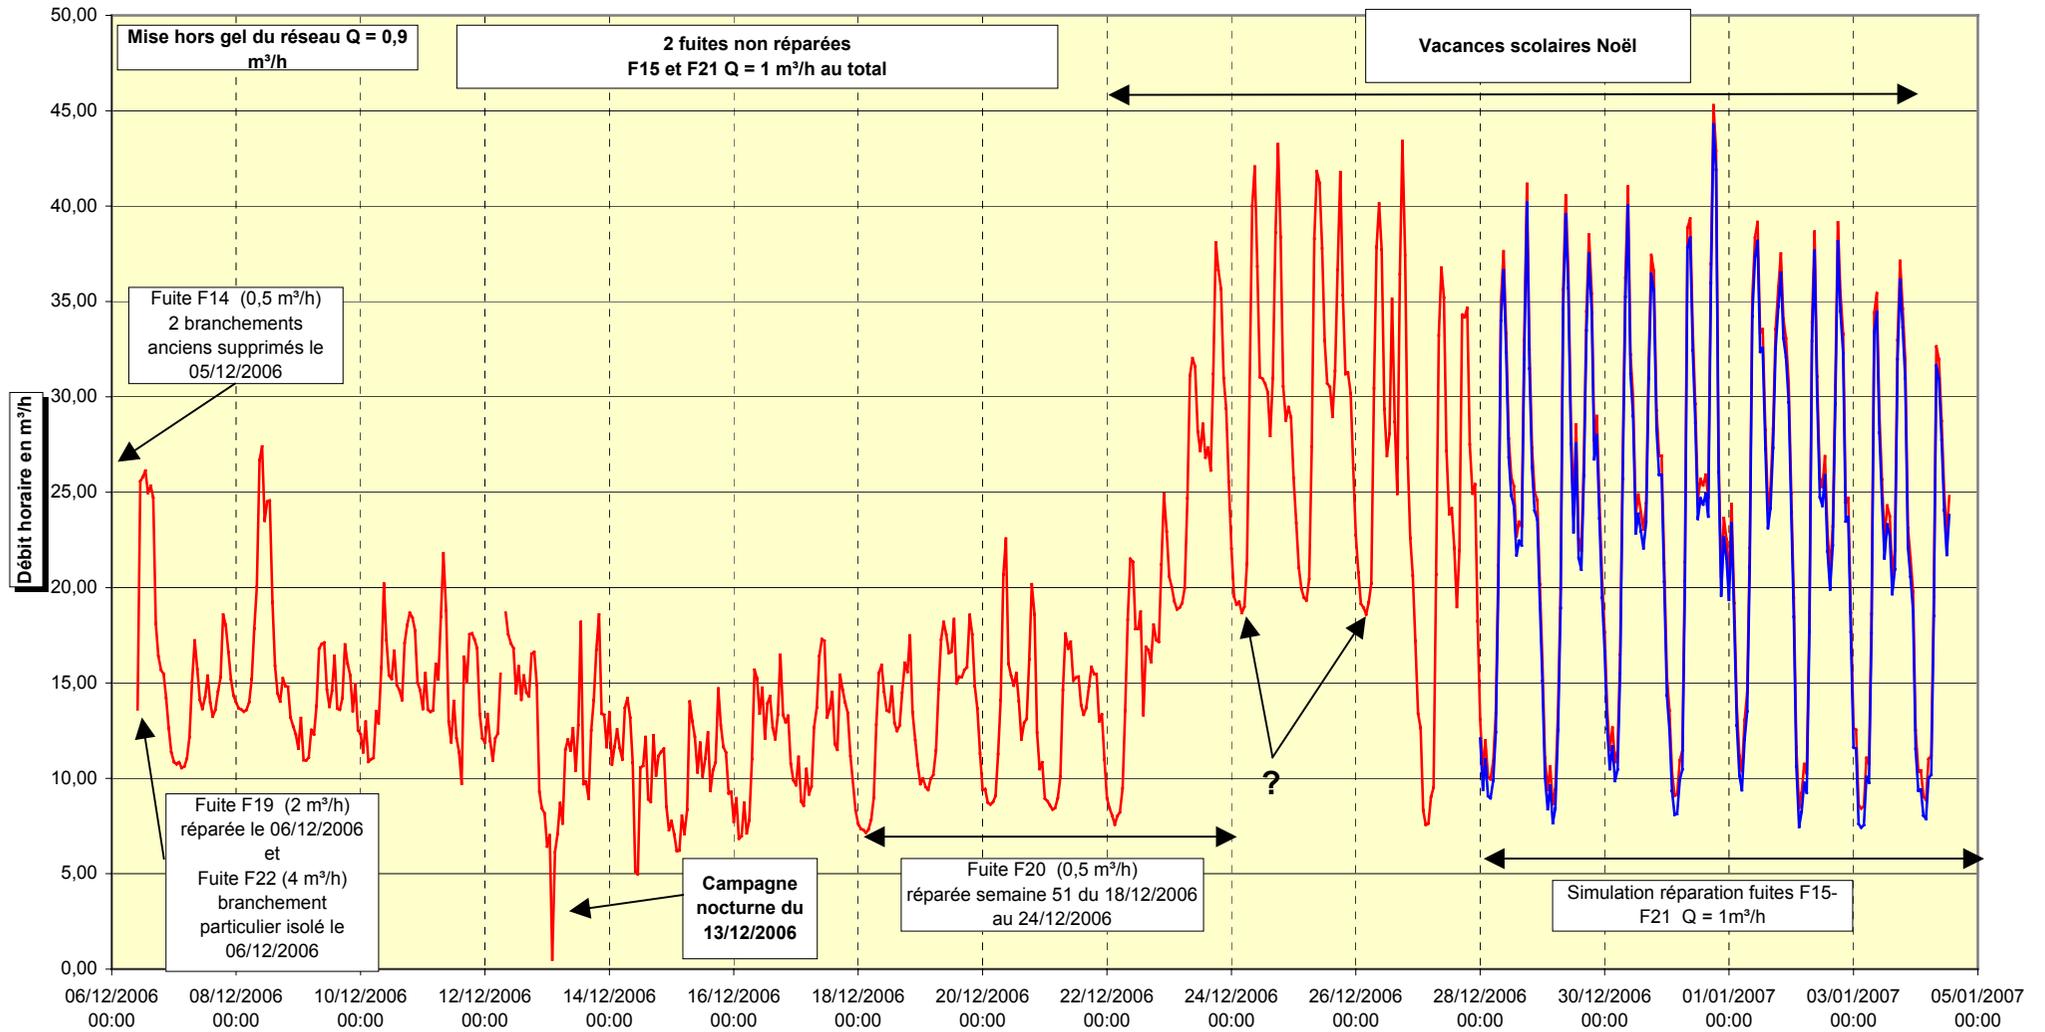
Enfin, on remarquera que la simulation de réparation des deux fuites **F15** et **F21** ($Q = 1 \text{ m}^3/\text{h}$) non réparées à l'heure de la rédaction du présent rapport, ne présente également que peu d'impact sur le débit résiduel nocturne de fuites sur le secteur de Ryz d'en Bas. Nous verrons au chapitre *3.1.4.2 Présentation des résultats hydrauliques du secteur de Ryz d'en Haut (C3 Ø 100 mm)* que l'impact limité de la réparation des fuites F15-F21 peut être lié à la faiblesse du débit représenté par ces dernières ($1 \text{ m}^3/\text{h}$ - $24 \text{ m}^3/\text{j}$) mais également à l'ancienneté des tronçons constituant le réseau du secteur.

Commune de La Chapelle d'Abondance - secteur de Ryz d'en Bas compteur de distribution C7 : variations des débits horaires mis en distribution du 06/12/2006 au 05/01/2007
