# Schéma directeur d'assainissement des eaux usées Commune de GENLIS

## Phase 3 - Investigations complémentaires

(tests à la fumée, contrôles de branchement, ITV...)

*juin 2023*

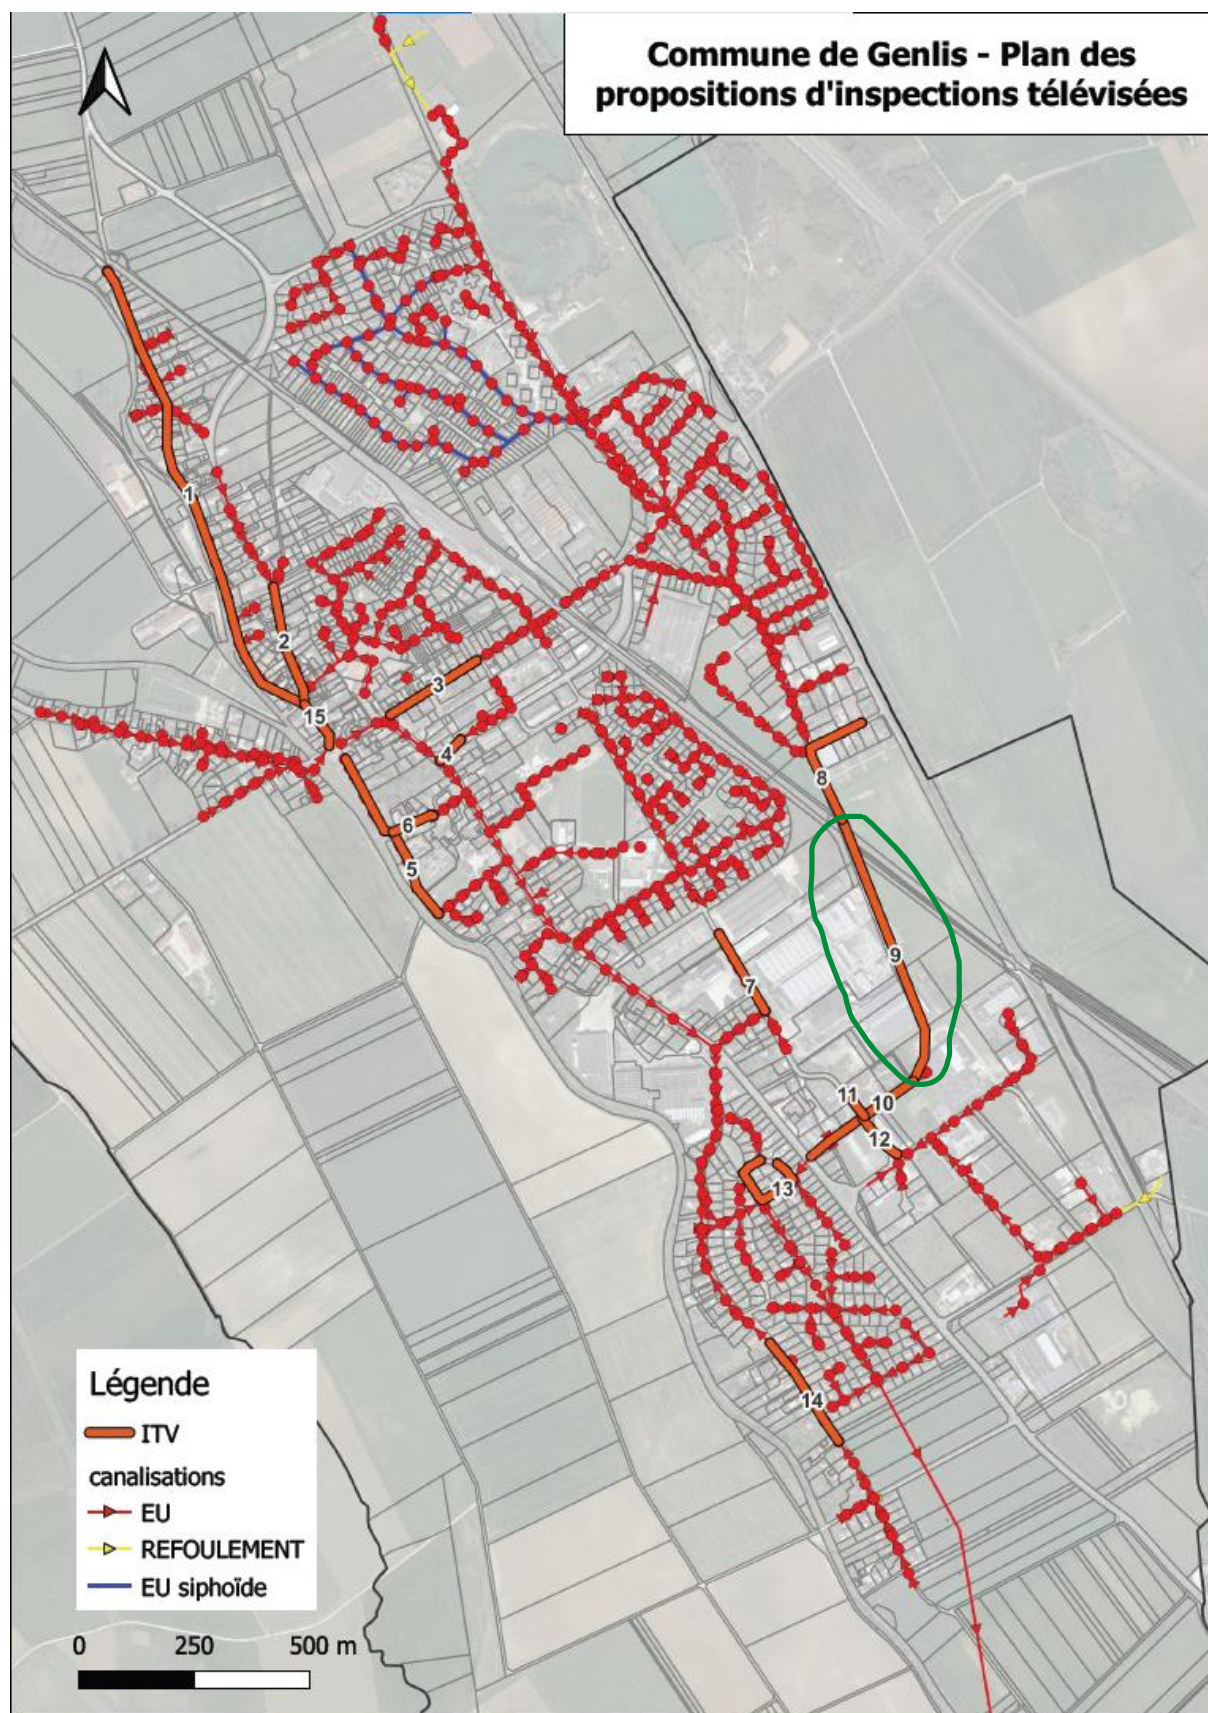
Figure 1 : Proposition d'inspection télévisées

L'avenue de Sprendlingen a été inspectée par Suez en juin 2022, c'est pourquoi elle n'a pas été proposée dans le cadre de cette étude. En tout, 925 ml ont été inspectés. Le long de ce tronçon, certaines anomalies de surface ont été constatées : de légères ondulations de la canalisation, ainsi qu'une paroi corrodée et une déformation. Une obstruction a également été notée.

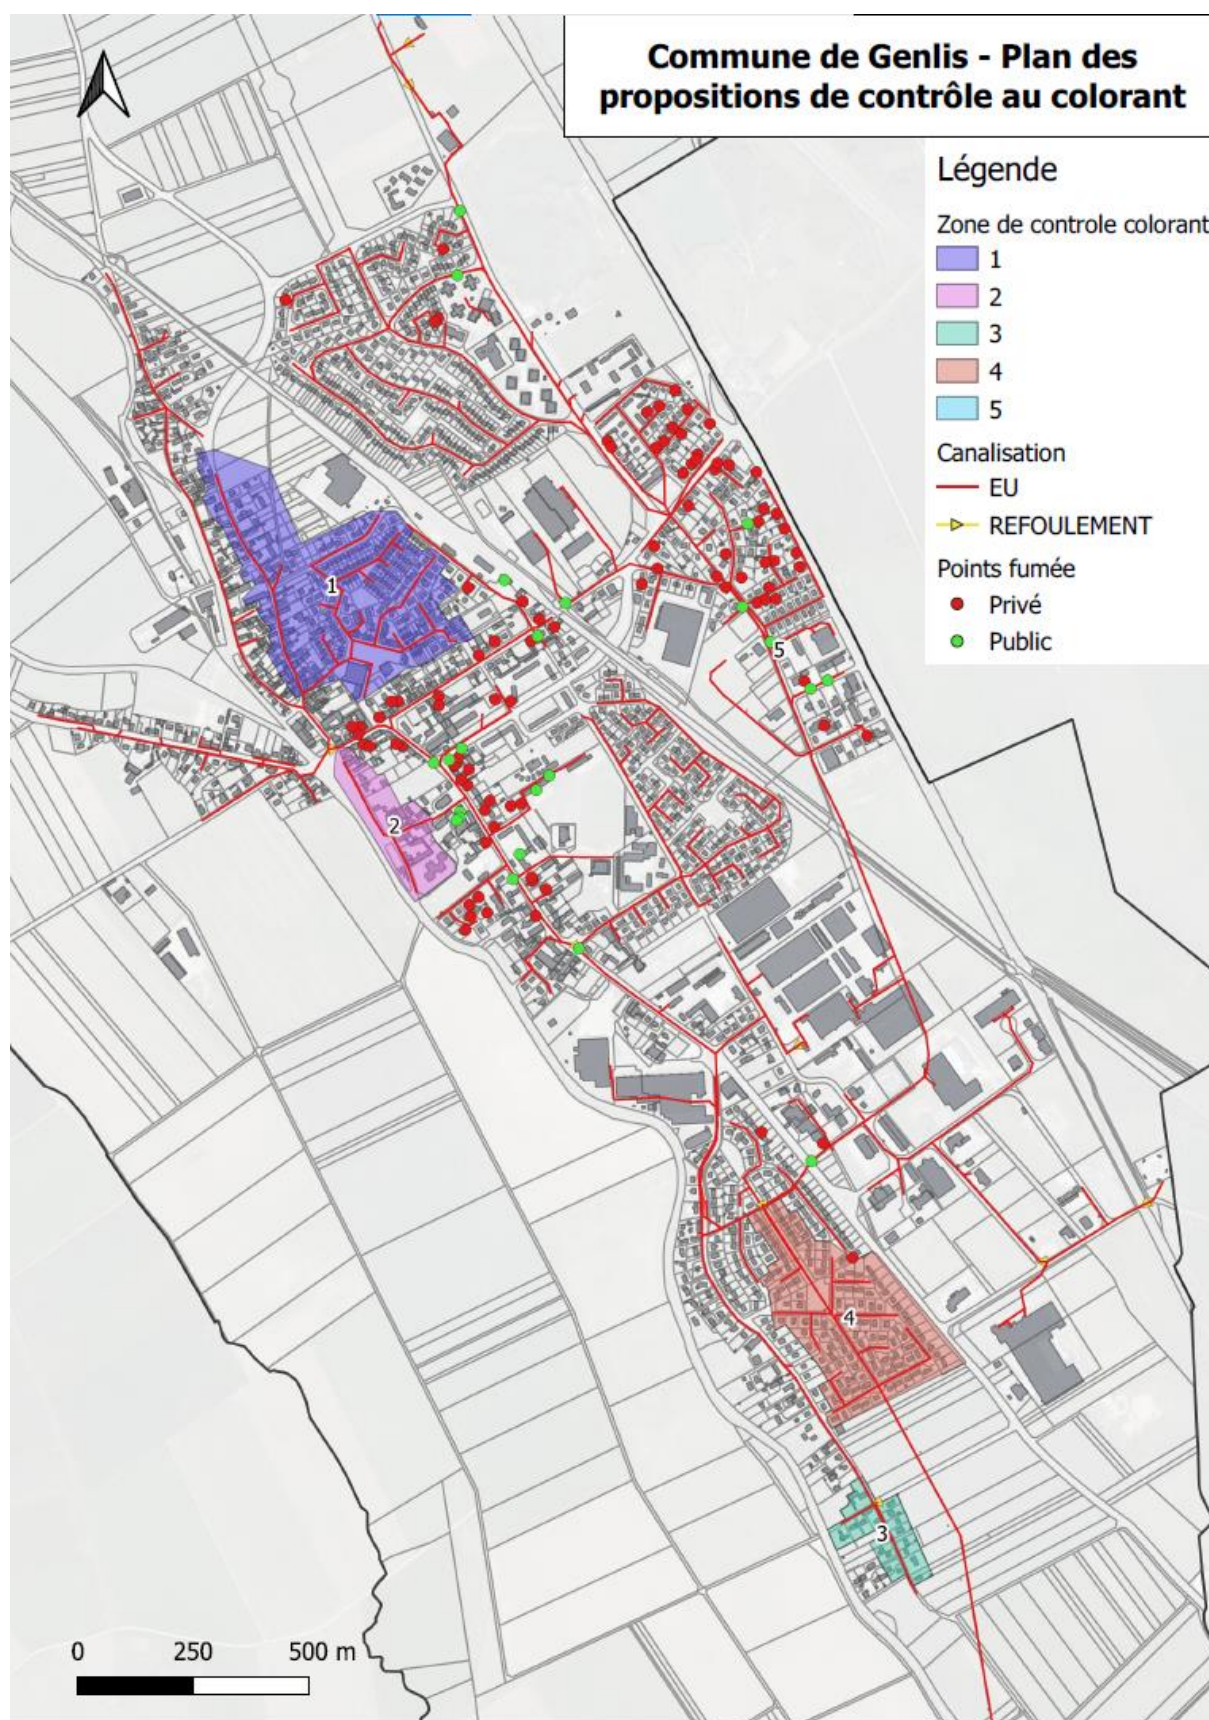
Figure 8 : Proposition des zones à contrôler au colorant

Dans le cadre du marché il est prévu la réalisation de 400 contrôles de branchements, comprenant les 113 anomalies constatées à la fumée. La carte ci-après représente les zones à contrôler au colorant.
