Fiche opération - Groi_1

Etude : Schéma Directeur Assainissement
Maître d'ouvrage : CCHB
N°Affaire : DSU 31688C

Commune : Groissiat
Emplacement : rue de Charaton
Date : février-15

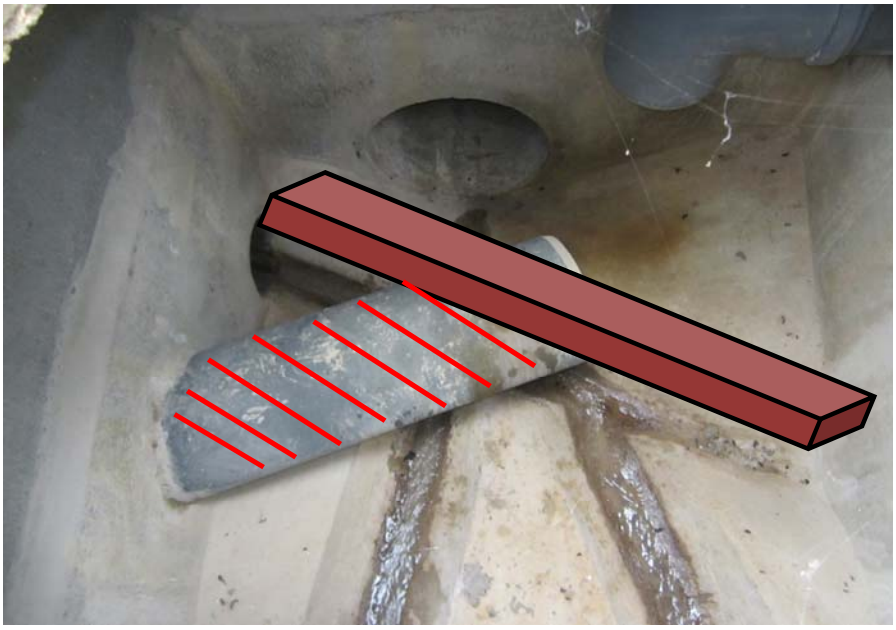
Déversement par temps de pluie au niveau du déversoir d'orage
Surcharge par temps de pluie des réseaux EU, situés à l'aval

-> débit capable du collecteur :	**1500**	**m3/h**
débit de temps sec :	9,0	m3/j
Surface active :	1,2	ha

pose d'un seuil latéral dans regard du DO Charaton calé à h= +20cm par rapport au radier du regard
reprise des branchements pénétrants

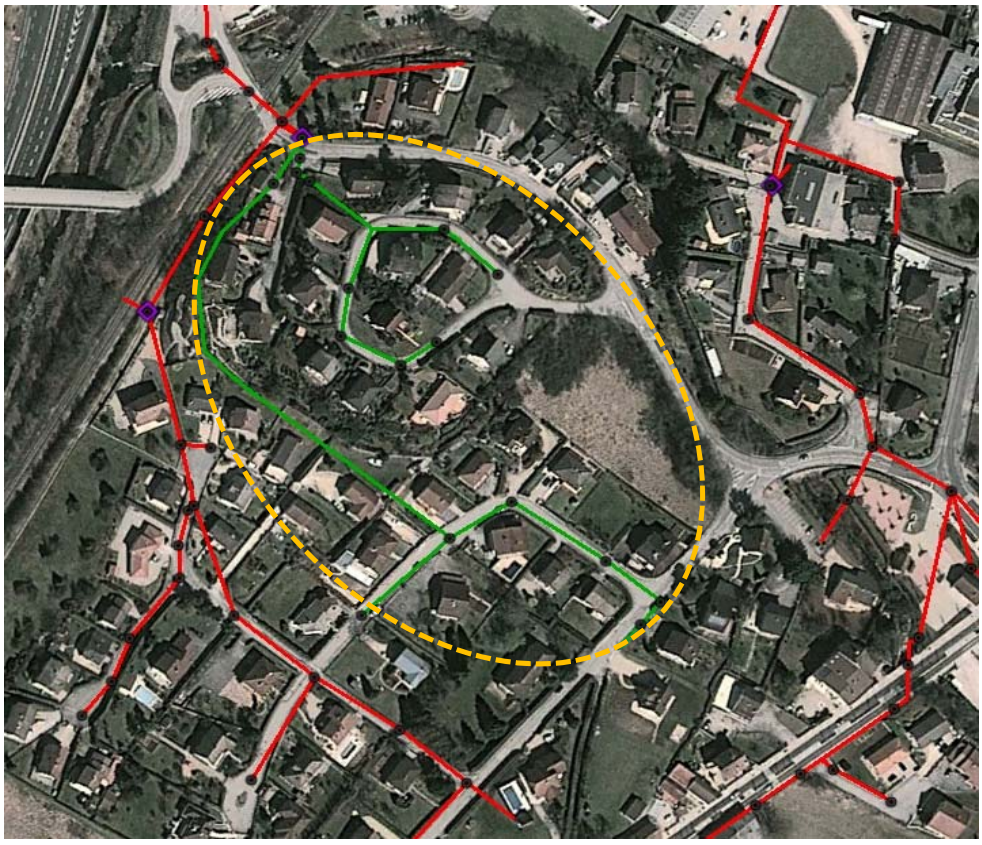
rue de Charaton

Déversement par temps de pluie au niveau du déversoir d'orage
Surcharge par temps de pluie des réseaux EU, situés à l'aval

-> débit capable du collecteur amont	**1500**	**m3/h**
débit de temps sec :	9,0	m3/j
Surface active :	1,2	ha

Mise en séparatif des voies
Conservation du collecteur existant (vocation pluviale)
Pose d'un collecteur EU DN 200 sur 500 ml et raccordement sur collecteur existant rue Hippolyte Jobin

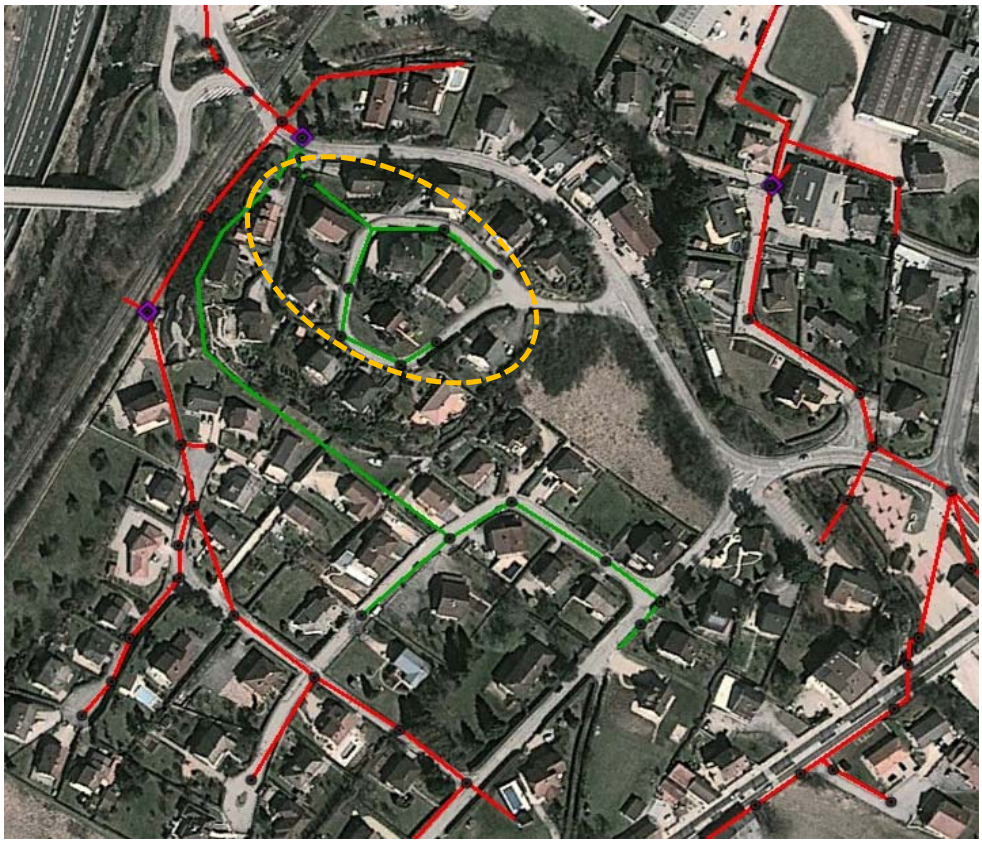
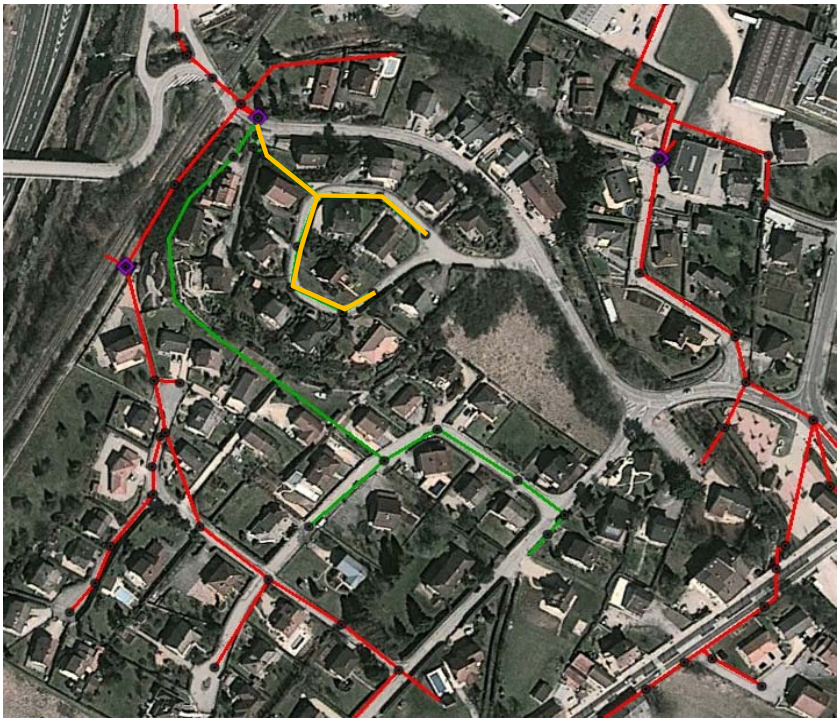
rue de Charaton

collecteur dégradé

Chemisage du collecteur sur 200 ml
