1. PRINCIPES D'AMENAGEMENT

1.1. Objectifs du programme de restauration et de gestion

1.2. Scénario d'aménagement

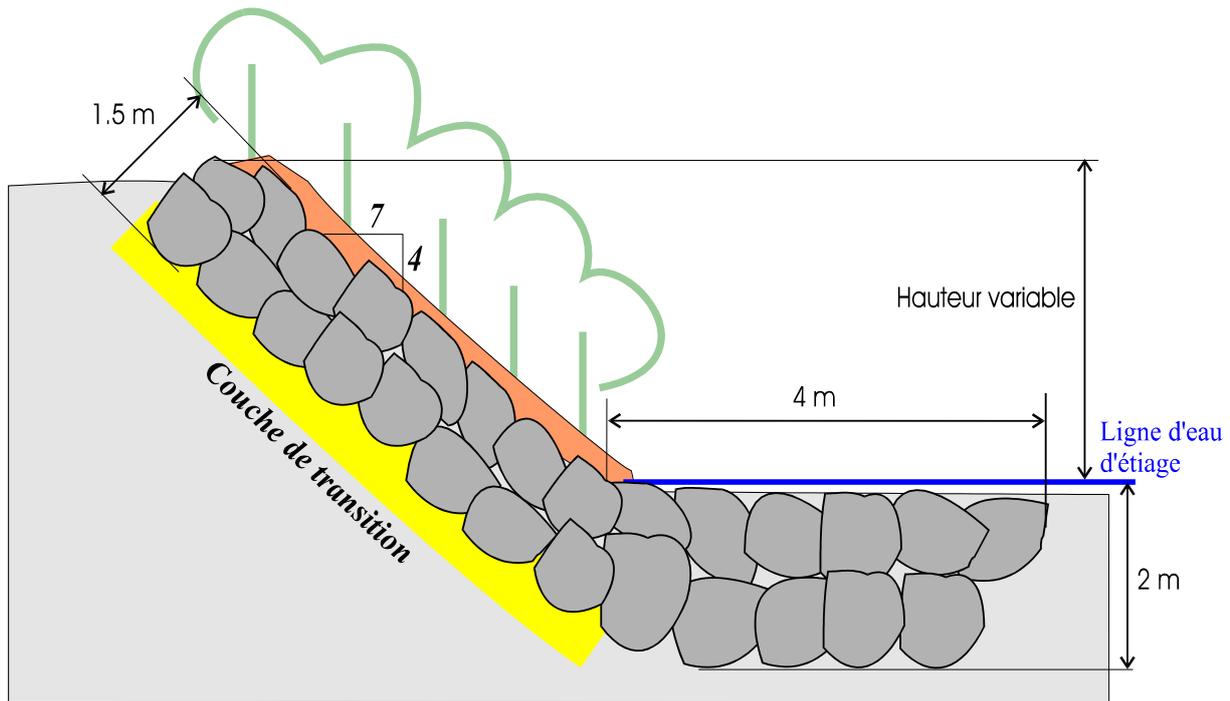
La revégétalisation rapide de la berge sera encouragée par percolation de terre entre les blocs et installation de boutures de saules (des essais seront nécessaires pour trouver les techniques les plus efficaces).

La figure suivante schématise ce type de construction :

Figure 1 : Coupe schématique des protections de berge.

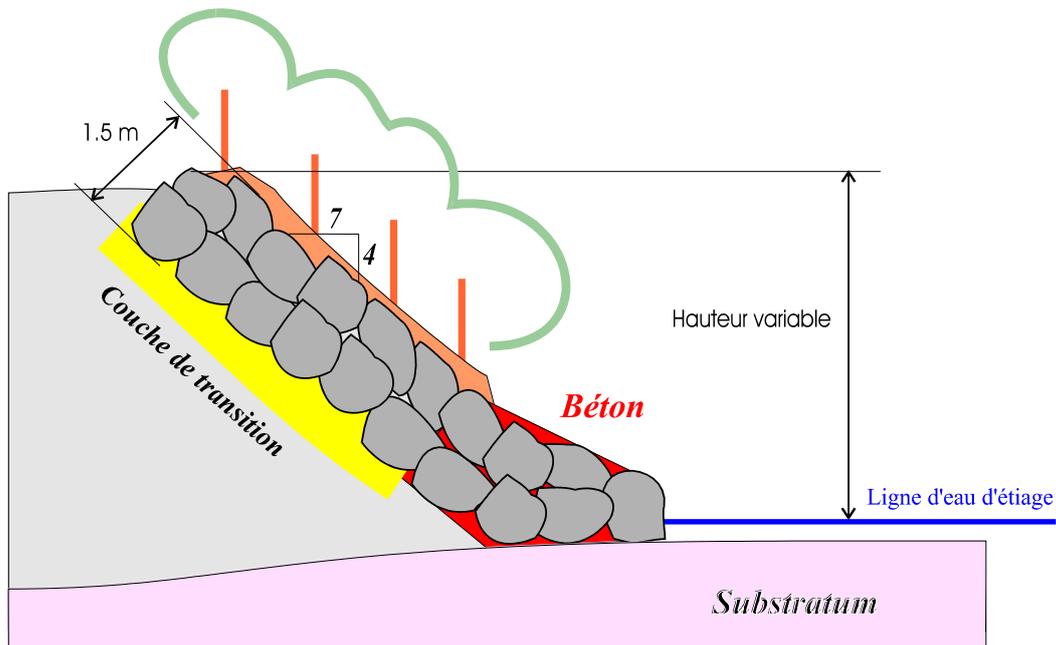
Ce type de protection est nécessaire lorsque les contraintes hydrauliques sont particulièrement fortes, et surtout en cas d'affleurement de substratum. Dans ce dernier cas, les protections ont les mêmes caractéristiques que précédemment, mais le sabot doit être remplacé par une double couche d'enrochements liaisonnés: Le liaisonnement permet d'éviter le glissement des enrochements de pied sur le substratum.

La figure suivante illustre ce type de construction :

Figure 2 : Protection par enrochements fondée sur le substratum.

En amont immédiat du pont du C.D. 908, le talus routier rive gauche a été fortement érodé, réduisant la superficie du parking. Il faut prévoir des enrochements (liaisonnés en pied à cause des affleurements de substratum). Ils ne devront pas concentrer les écoulements le long

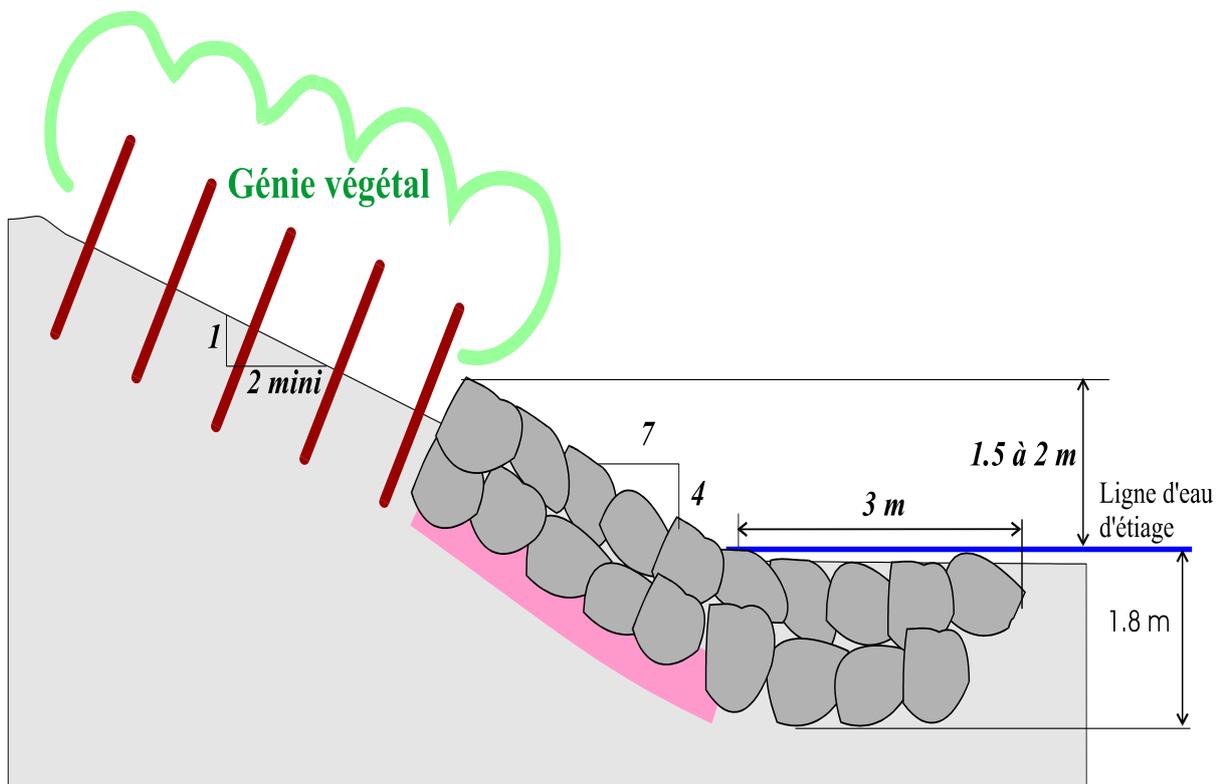
Des principes de protections ont été proposés ci-après mais le choix des techniques à employer (boutures, lit de plançons, tapis de branches...) dépendra des contraintes hydrauliques et des conditions topographiques et édaphiques (sécheresse des sols en particulier) existantes et propres à chaque site.

La figure ci dessous schématise ce type de solution :

Figure 3 : Protection mixte.

1. Le confortement de tout le linéaire en amont du C.D. 2 par une protection mixte avec une hauteur d'enrochements de 1.5 mètres. Ces travaux correspondraient à un linéaire de 400 mètres environ et sont donc particulièrement coûteux.
2. La réparation des érosions au fur et à mesure des dégradations dans la digue. Cette solution, beaucoup plus économique, nécessite un suivi régulier de la digue. D'autre part, le risque de rupture est plus important que dans le cas précédent, même s'il reste assez faible. Pour préserver la végétation des berges, les travaux de confortement seront réalisés depuis le lit de la rivière après pêche de sauvetage.

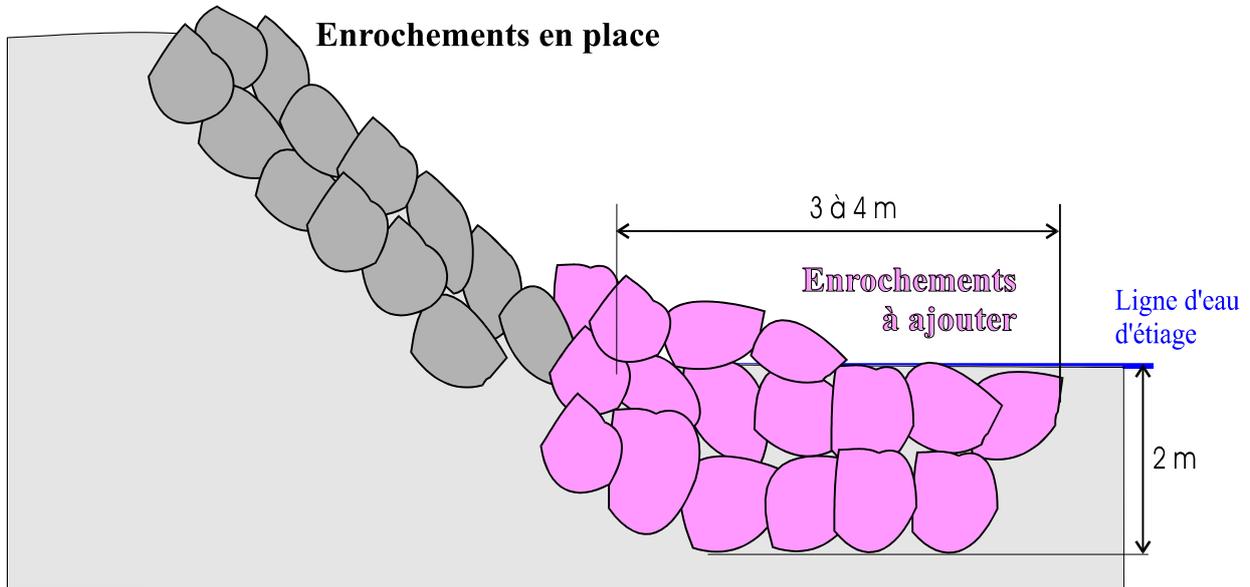
Il s'agit des travaux mis en oeuvre pour conforter les protections existantes, mais mises en péril par les affouillements. Ces protections, dans la majeure partie des cas, étaient protégées en pied par des enrochements, mais ceux-ci n'étant pas fondés assez profondément.

La figure suivante illustre les solutions à mettre en oeuvre :

Figure 4 : Renforcement de digue

Le chantier sera réalisé par le pied du talus pour ne pas endommager la végétation. La banquette de pied aura une épaisseur de deux mètres et sera fondée 2 mètres sous le niveau du fil d'eau d'étiage (et donc affleurante pour ce débit). Ces enrochements auront un poids de 500 à 2000 kg. Localement, lorsque les contraintes hydrauliques sont plus réduites, ces protections pourront être allégées.

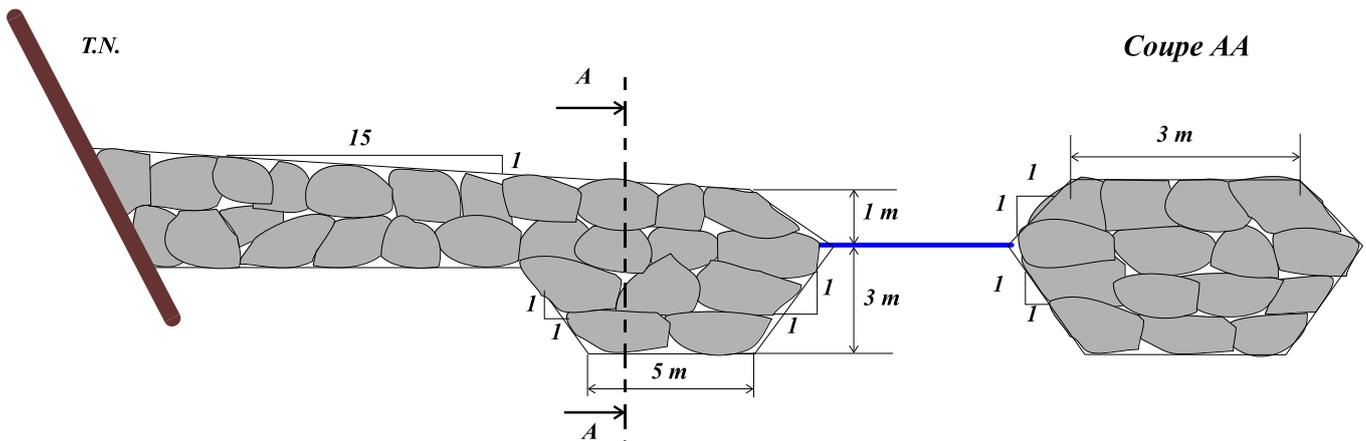
Un épi est proposé en aval du confluent avec l'Ivoire. Il s'agit de zones à fortes contraintes hydrauliques. Dans ce cas, on construira des ouvrages submersibles et plongeants en enrochements.

La figure suivante illustre ce type de solution :

Figure 5 : Disposition d'un épi

Les blocs utilisés en tête d'épi auront un poids unitaire de 1 à 4 tonnes (dont la moitié excéderont 2.5 tonnes).

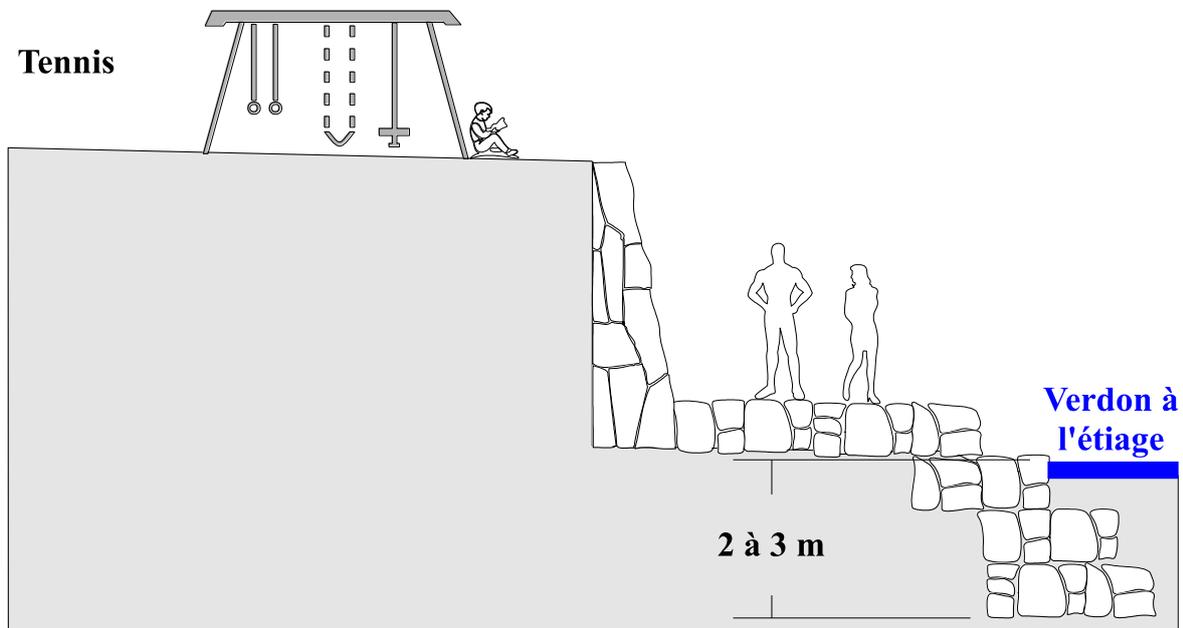
- réalisation d'une promenade calée environ 1 mètre au dessus du fil d'eau d'étiage. Des "marches" permettront l'accès à la rivière. Les protections de la berge seront fondées 2 à 3 mètres sous le fil d'eau d'étiage.
- Un mur vertical maçonné en accord avec les remparts permettra la protection de la berge.
- La haie au niveau des tennis pourra être supprimée.

La figure suivante illustre ce type d'aménagement :

Figure 7 : Aménagement au niveau des tennis de Colmars.

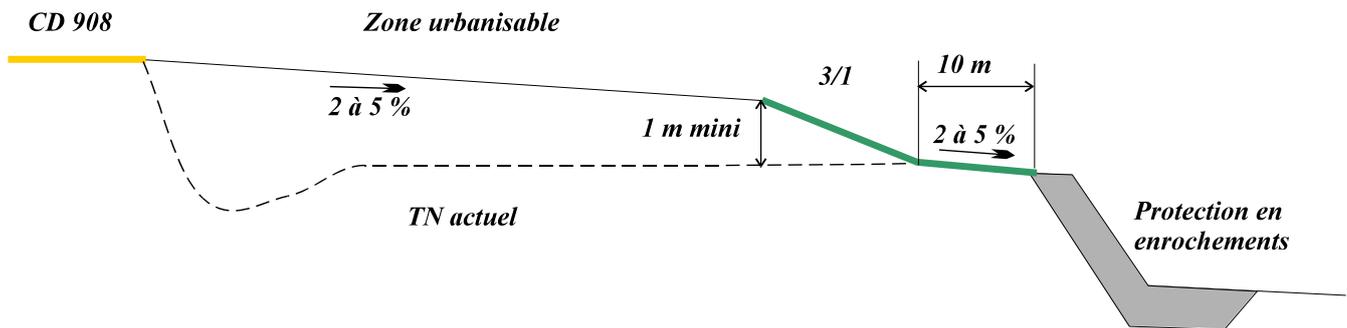
Le remblai sera calé au niveau du C.D. 908 et aura une pente transversale d'environ 2 % (l'épaisseur du remblai doit être d'un mètre minimum). L'extrémité du remblai aura un fruit d'au moins 3 H/1V et sera protégé par des techniques végétales. Une ripisylve d'une dizaine de mètres minimum doit être aménagée en bordure du lit. Elle aura une faible pente transversale vers la rivière (2 à 5 %) afin de faciliter le retour de l'eau en cas de débordement et sera reboisée.

La figure suivante correspond à une coupe transversale de cet aménagement (les échelles verticale et horizontale sont distordues) :

Figure 8 : Coupe transversale de l'aménagement en aval du pont de Bussière.

Les matériaux correspondant à ce remblaiement peuvent être prélevés dans le lit du Verdon en aval du pont de la Bussière, sous réserve que le niveau du lit ne soit pas abaissé sous le niveau du fil d'eau d'étiage actuel.
